# Bielas

Análisis de Fallas  
Aplicado

**CATERPILLAR**

**LIBRO DE REFERENCIA**

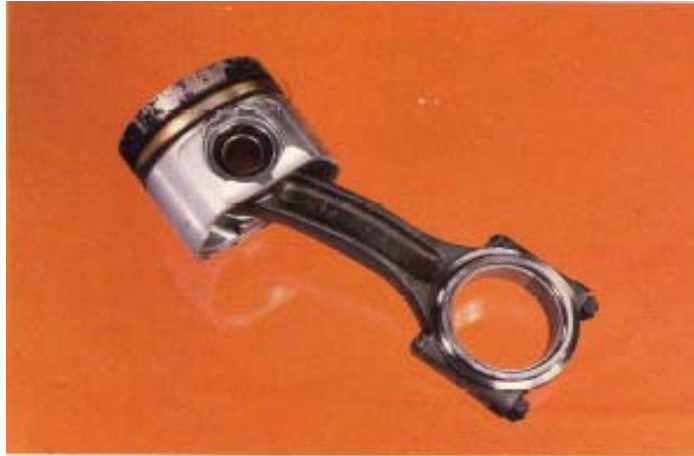
La flexión en la biela se debe a una traba hidráulica. Observe que no hay daño por impacto a causa de fuerzas externas.

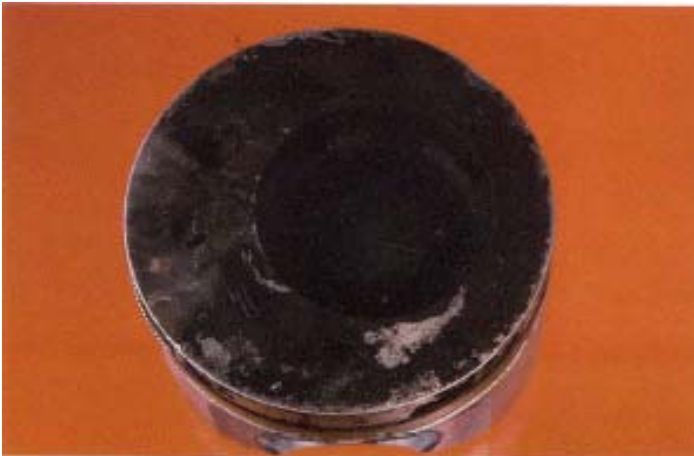
Parte superior del pistón. No hay ninguna indicación del pistón golpeando las válvulas o la cabeza del cilindro.

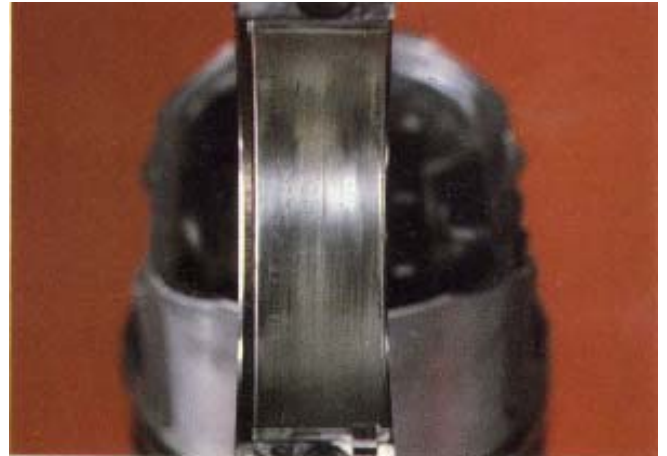
La parte superior del cojinete tiene una apariencia normal. Una traba hidráulica por lo general no produce fallas en el cojinete de la biela.

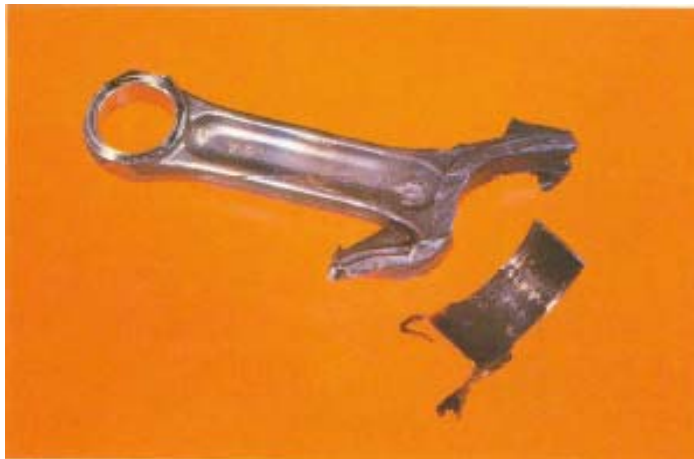
Esta biela fue dañada debido a un suministro insuficiente de aceite en el momento de la falla.

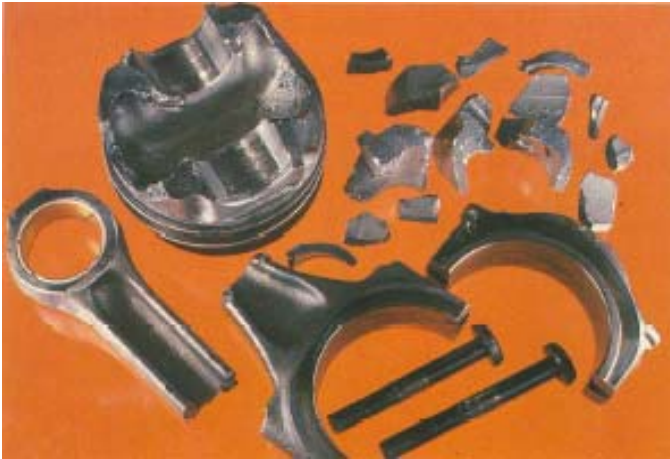
Este cojinete fallo en esta biela con un buen suministro de aceite en el momento de la falla. Los bulones de la biela estaban ajustados en el desarme. El pistón muestra todo el daño resultante.

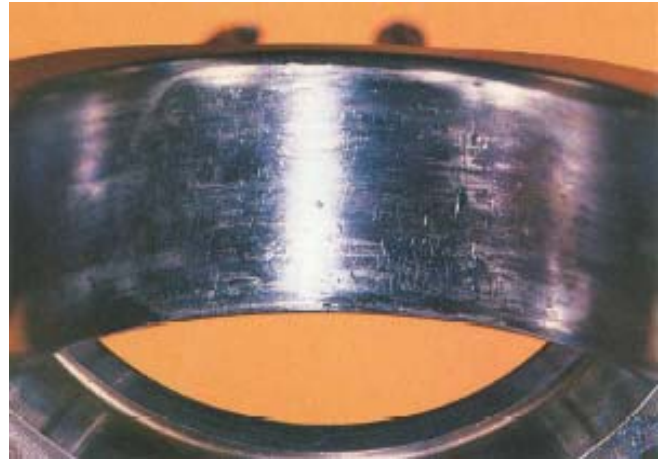
El calibre del cojinete presenta un contacto directo entre el cigüeñal y la biela después de que la biela fue martillada en piezas pequeñas.

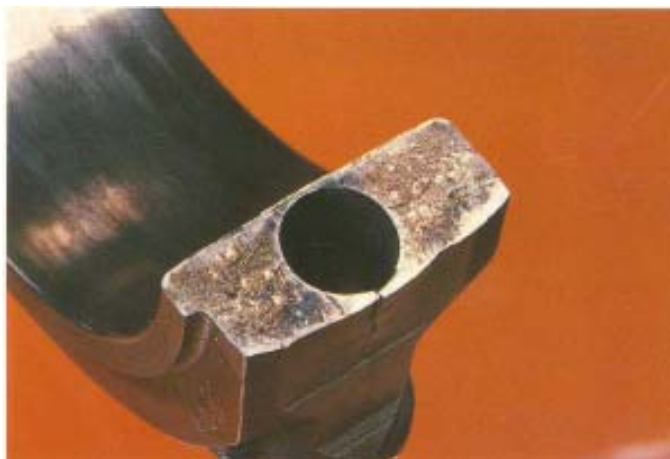
Las superficies de partición de la biela presentan una corrosión por frotación extrema debido a cargas de martillado pesadas a causa de un aumento de tolerancia entre el muñón del cigüeñal y el calibre del cojinete.

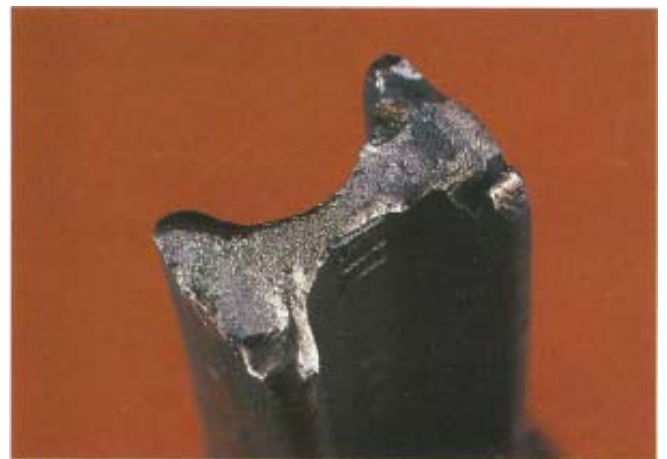
El martillado cíclico debido a la pérdida de grosor del cojinete provocó una sobrecarga cíclica en el mango de la biela, que resultó en una fractura por fatiga de bajo ciclo de progreso rápido.

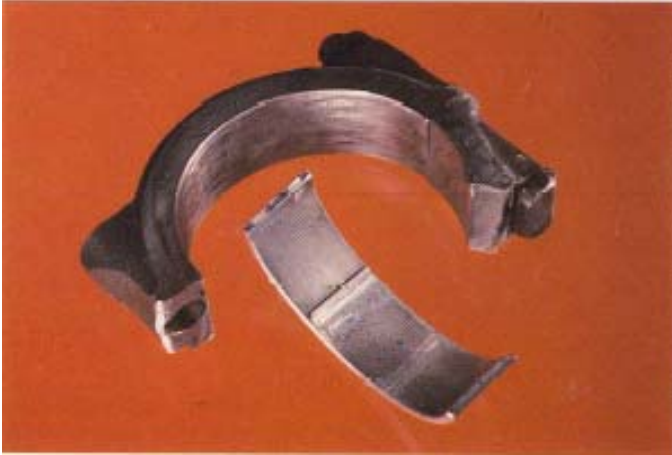
Esta biela esta fracturada a través del asiento de la cabeza del bulon. El otro lado presenta el típico efecto de abisagrado (rodado del borde exterior de la superficie de partición) lo cual indica que fue el último lado en abrirse.

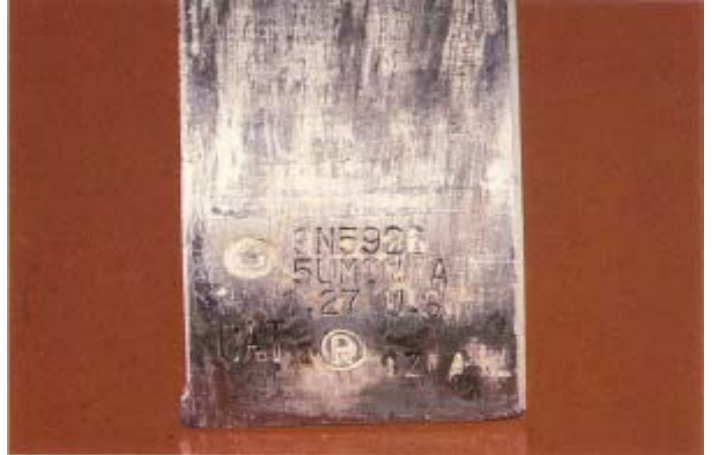
La parte de atrás del cojinete indica que no ha girado, fue liberado del calibre, es 1,27 mm US (El cigüeñal ha sido disminuido en su tamaño en una reparación anterior)

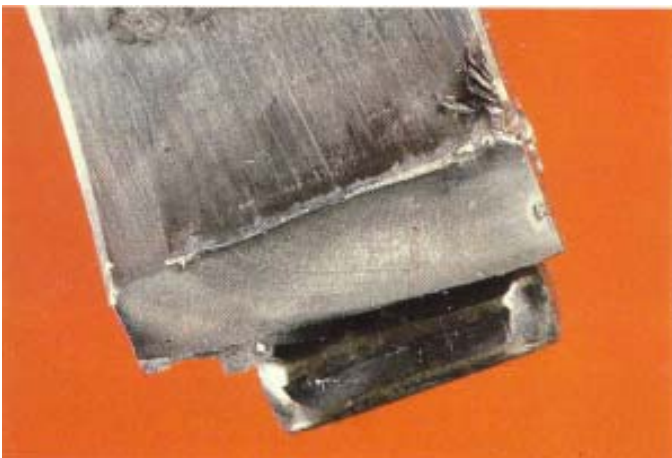
Aquí vemos una fractura por fatiga con el punto de inicio en la parte superior derecha de la superficie de fractura en el interior del calibre del cigüeñal. Observe la corrosión por frotación en la superficie del calibre que produjo en concentrador de tensión y la fractura por fatiga. La corrosión por frotación estaba ya sea presente durante una reparación anterior o se produjo a causa del maquinado que produjo un aumento del tamaño del calibre durante el salvamento.

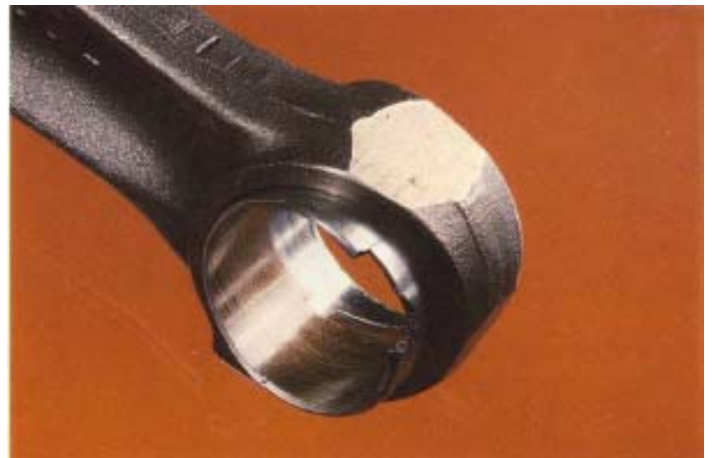
Este buje de biela fue reemplazo en una reparación anterior. Este giró en el calibre durante la operación, hizo contacto con la superficie del pistón que quebró una pieza que fue encontrada en el aceite de drenaje durante un cambio de aceite. El buje estaba probablemente suelto debido a un aumento del tamaño del calibre.

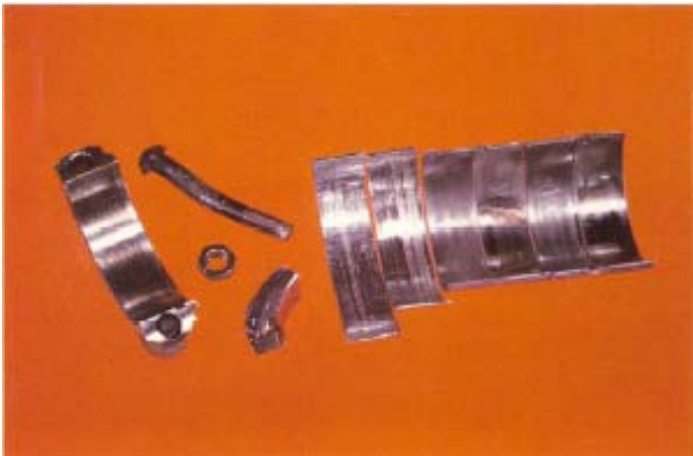
Falla debido a un bulon suelto. El cojinete presenta daños secundarios menores. Note la bisagra en la parte inferior de la superficie de partición.

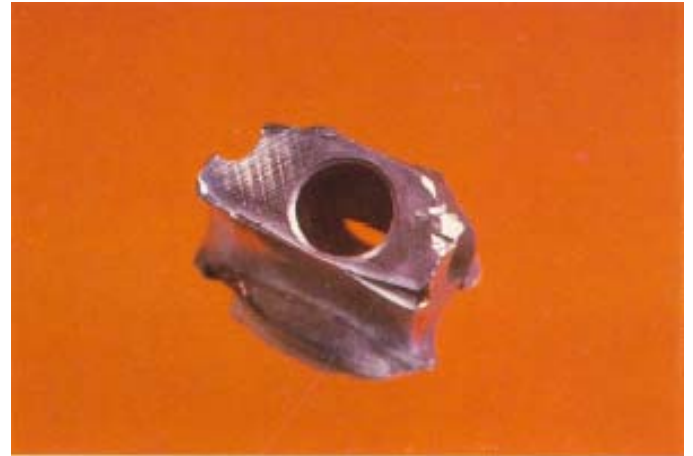
Las superficies de partición presentan poca corrosión por frotación. Las marcas de esmerilado todavía son visibles.

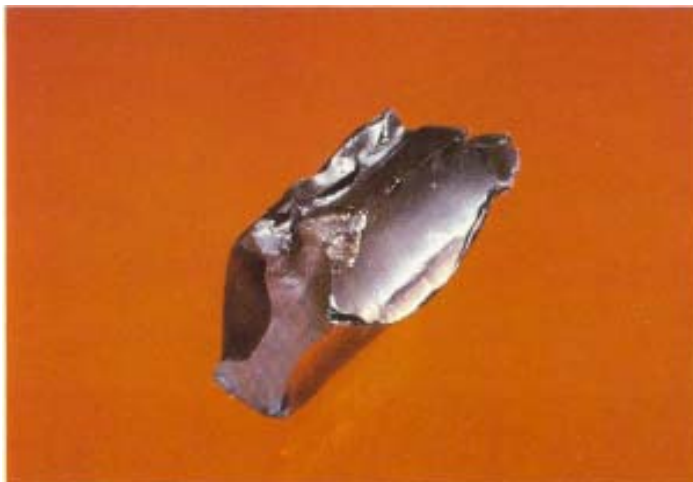
La pieza de biela esta fracturada debido a un daño secundario por corte o impacto.

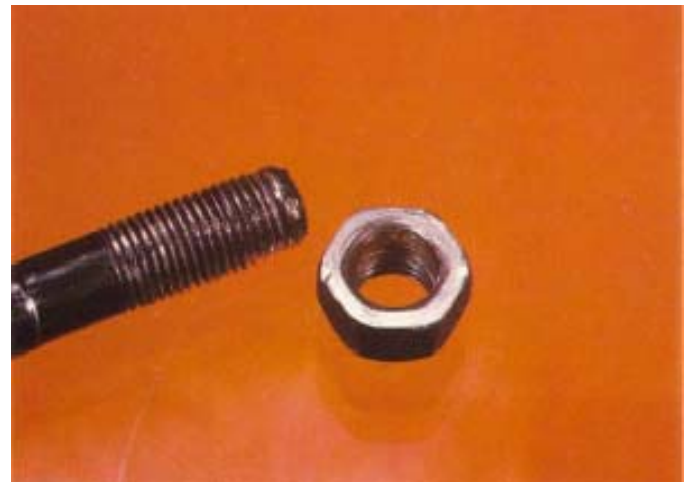
Las roscas de los bulones están dañadas por toda su longitud. Las últimas roscas están salidas de la tuerca.

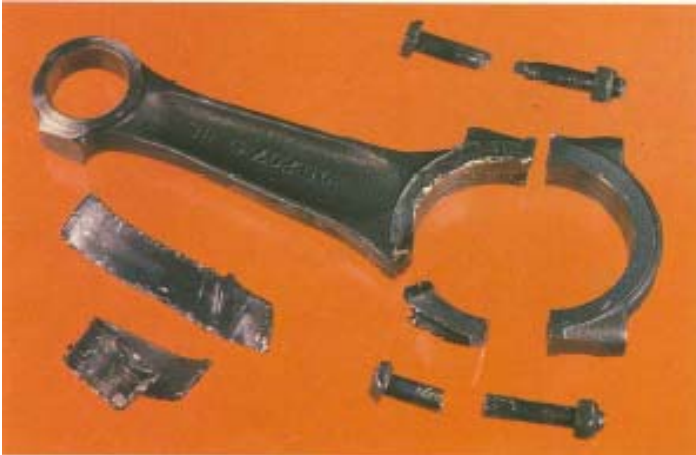
Falla a causa de un bulon fracturado. El bulon superior tiene una fractura dúctil que indica una sobrecarga.

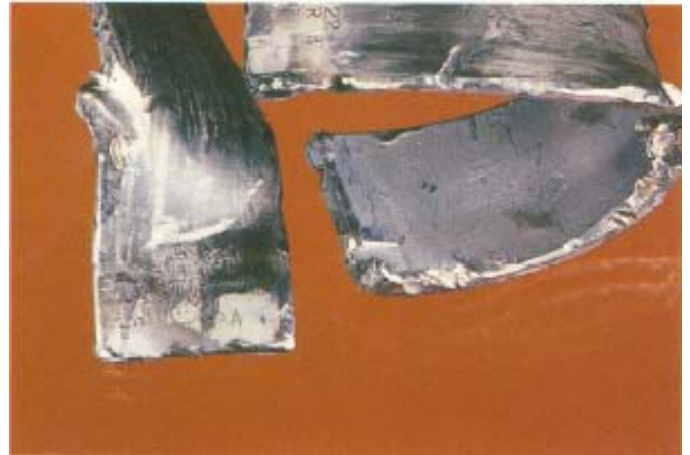
El cojinete muestra poco daño, solo impacto secundario. El cojinete es para un cigüeñal de 1,27 mm disminuido en su tamaño, lo cual indica una reparación anterior.

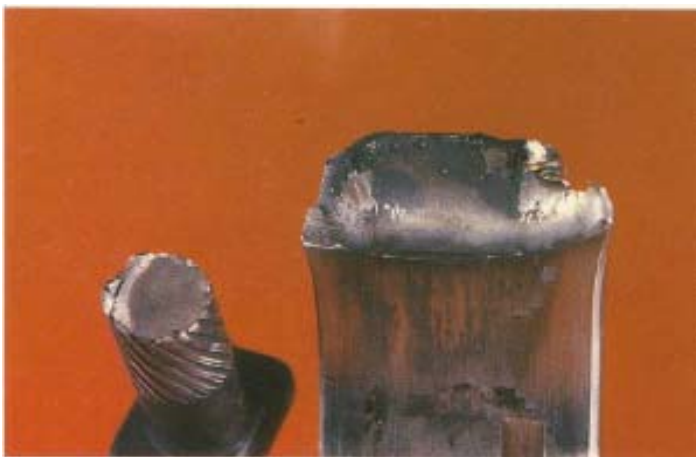
Aquí vemos una pieza de biela que fallo a causa de un daño por corte por impacto secundario. El bulon fracturado tiene una superficie lisa y plana con una fractura final y labio de corte.

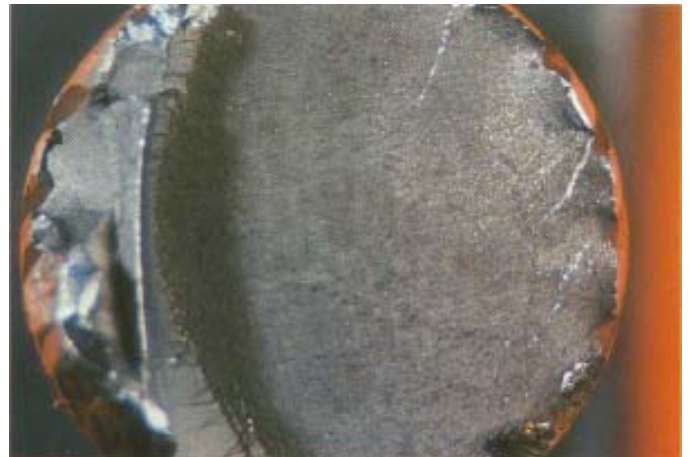
Un acercamiento de la fractura por fatiga revela que el punto de inicio esta en una abolladura en la superficie estriada en la parte superior derecha de esta foto. La abolladura probablemente se debe a un daño por manipuleo durante una reconstrucción

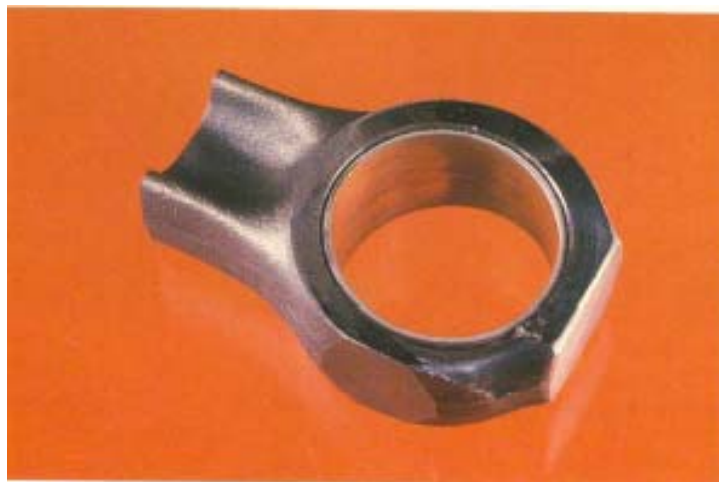
En esta biela se encontró una solapa de forjado durante una carga normal. Observe la superficie oscura de la solapa entre las dos partes planas laminadas en el ojo de la biela en la fotografía anterior.

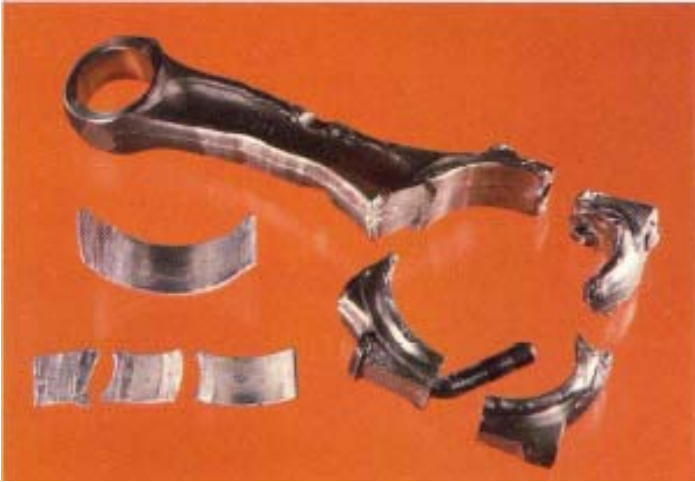
Esta biela esta fracturada a través del calibre del cigüeñal en la combinación entre el calibre y el mango y a través de la tapa. El cojinete no esta girado y solo presenta daño resultante.

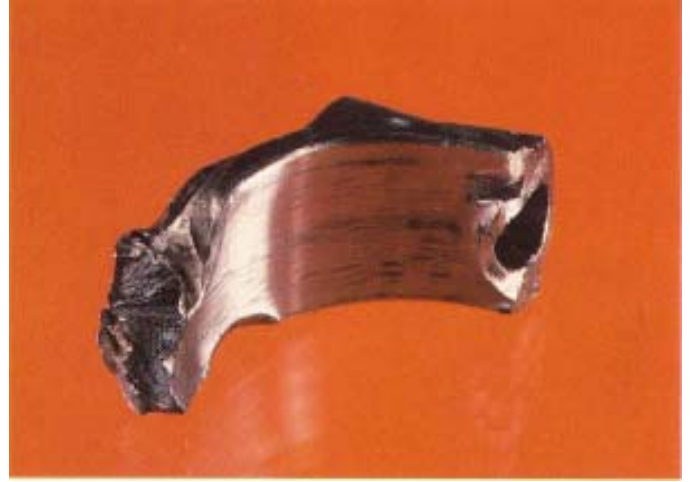
Esta tapa tiene una fractura dúctil que indica daño resultante.

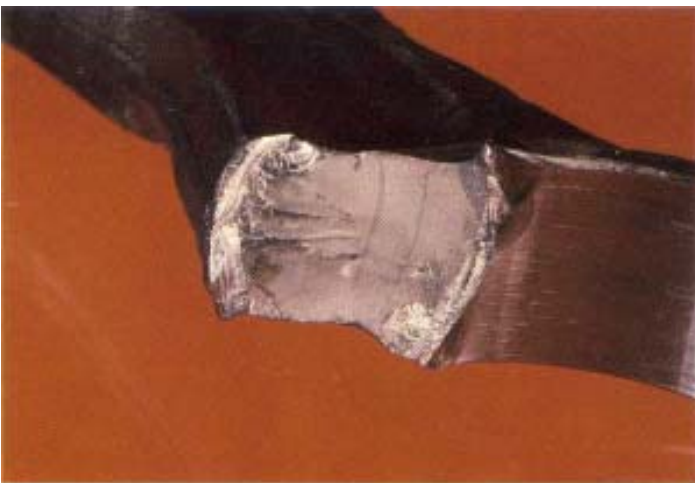
Esta fractura de biela es una fractura por fatiga con puntos de inicio por debajo de la superficie martillada. Observe los sitios de inicio múltiples y las marcas de trinquete.

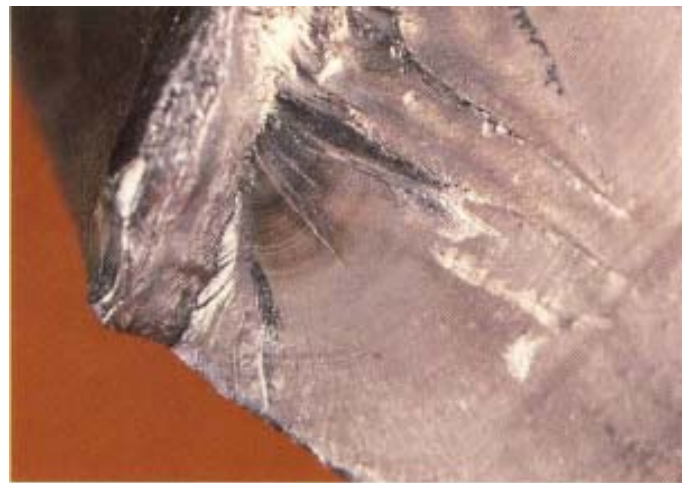
Este es un acercamiento de los puntos de inicio. El área pulida de la superficie martillada hasta los puntos de inicio es una pre fractura. Probablemente la pre fractura es una solapa de forjado que inicio la fractura por fatiga.

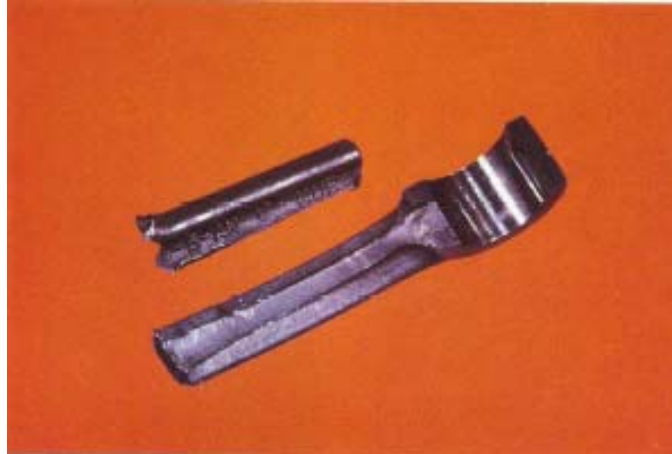
Una fractura por templado produjo un concentrador de tensión severo y una fractura por fatiga hacia abajo del mango de esta biela.

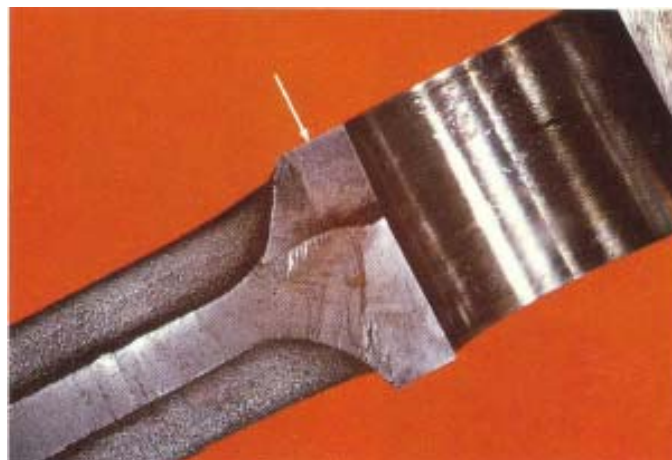
Observe la superficie áspera y oscura en la parte superior de la fractura en este acercamiento. Las marcas de playa y de trinquete se originan al final de la fractura por templado y progresan hacia abajo.

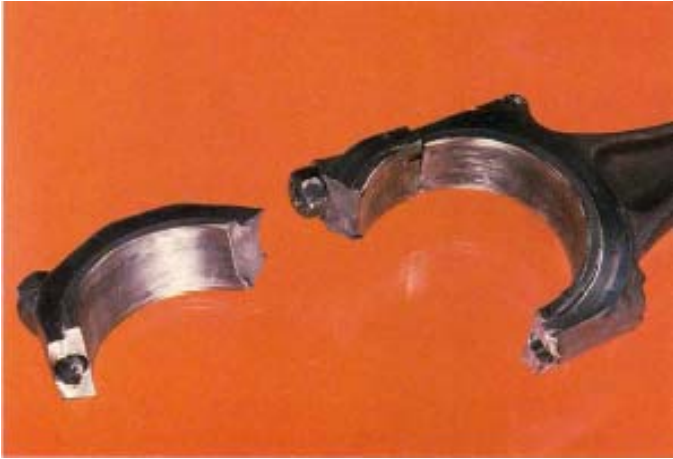
Una fractura por fatiga separo esta biela en un asiento de tuerca.

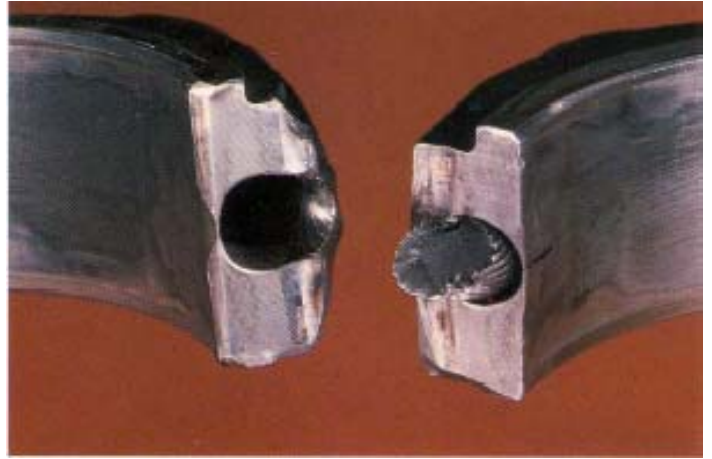
El otro lado fue entonces sobrecargado. Note la bisagra y la fractura dúctil del bulon. Esta señal indica que el otro lado de la tapa de la biela se abrió primero.

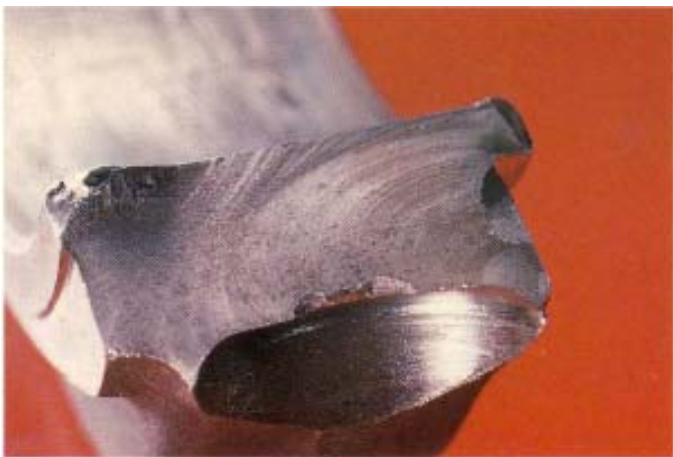
La fractura a través del asiento de la válvula presenta señales de fatiga- suave, lisa y marcas de playa que llevan nuevamente hacia la parte inferior derecha de la superficie de fractura. El punto de inicio es el borde filoso donde se unen el filete del asiento de la tuerca y la tapa de la biela.

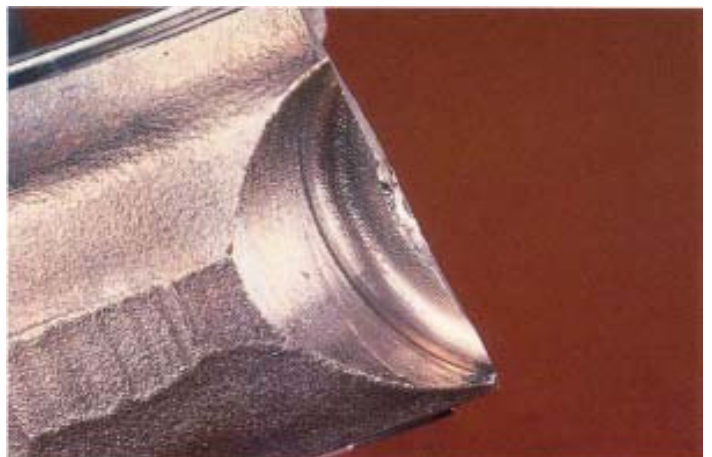
Esta vista del asiento de la tuerca y el filete presenta un martillado en la porción superior pero no en la parte inferior. El resultado fue un borde filoso donde se unen la superficie del filete y el exterior de la tapa de la biela. Este concentrador de tensión inusual provoco la fractura por fatiga.

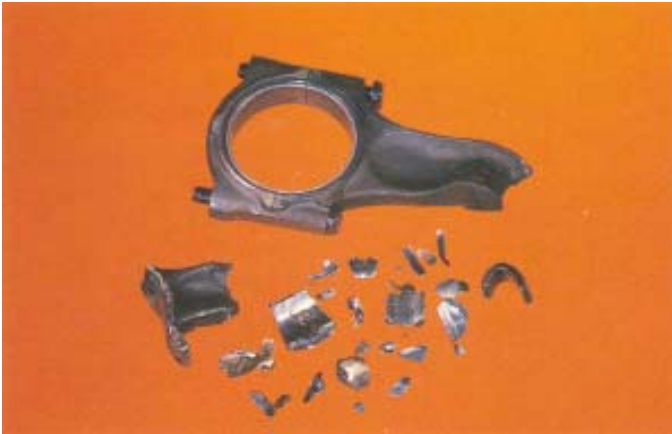
Esta biela fallo por todo el mango y en el ojo de la biela. El calibre del cigüeñal y del cojinete es normal.

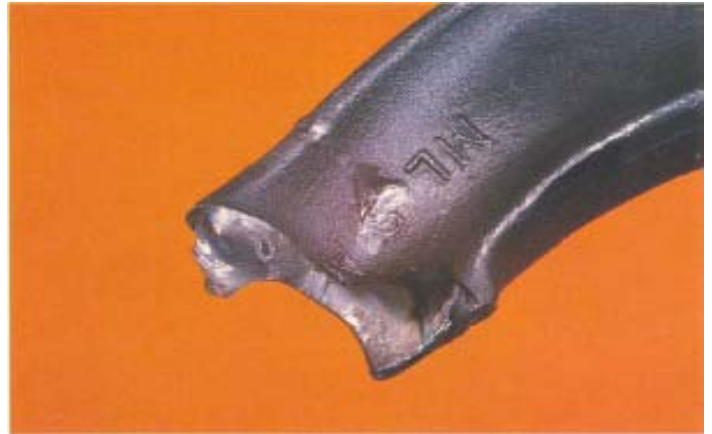
La falla del mango se debe a un corte por impacto. Observe la superficie suave y sedosa con decoloración por calor localizada, señales de daño por corte, lo cual es un resultado de otro componente que fallo primero.

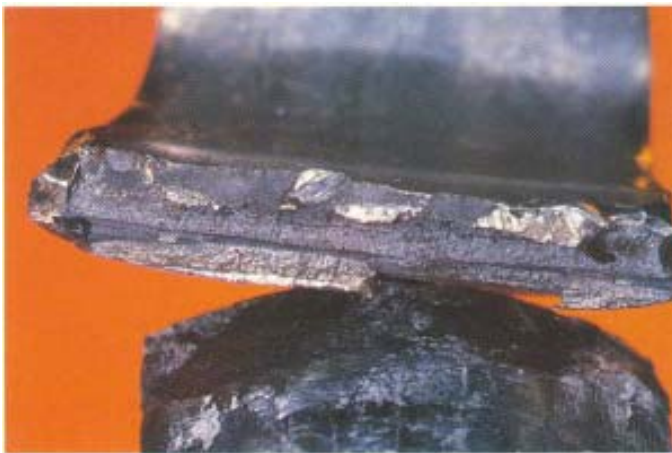
Aquí vemos una superficie de fractura típica en el ojo de la biela. Es una fractura por fatiga de bajo ciclo provocada por una sobrecarga cíclica.

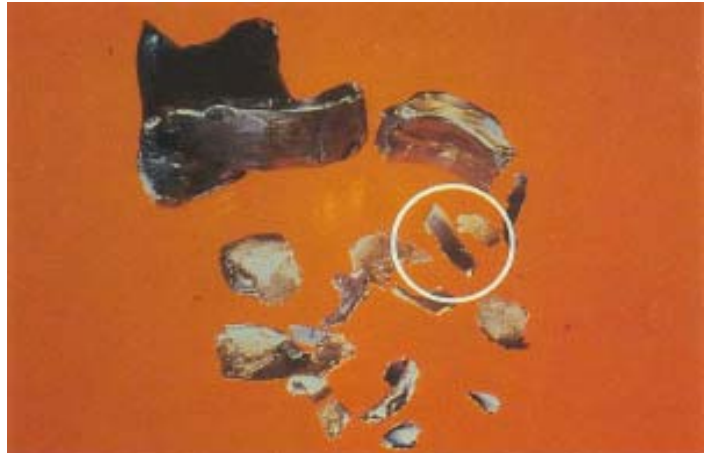
La sobrecarga cíclica se debe a la falla del buje del perno pistón. La pieza con un círculo blanco fue encontrada en el carter de aceite. Es más gruesa que las otras piezas, lo que indica que se separó antes de que el resto del buje sea martillado. Esta es una etapa mas avanzada del tipo de falla que se mostró en la pagina 8. El buje estaba probablemente suelto debido al maquinado del calibre por el aumento de tamaño del buje del perno pistón.

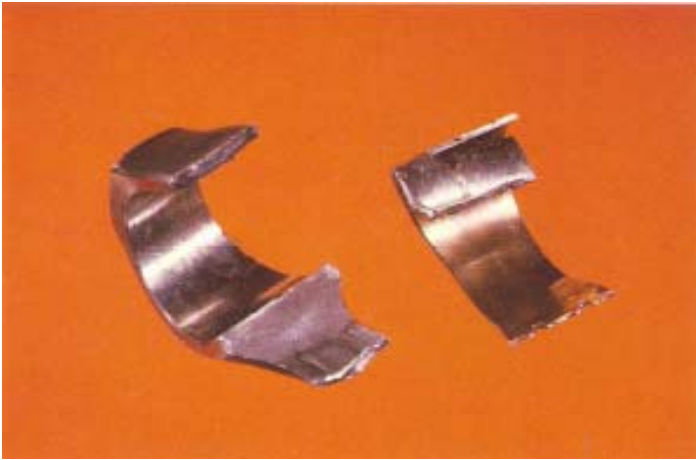
Esta biela fallo en el ojo de la biela en la porción altamente cargada 120° del calibre

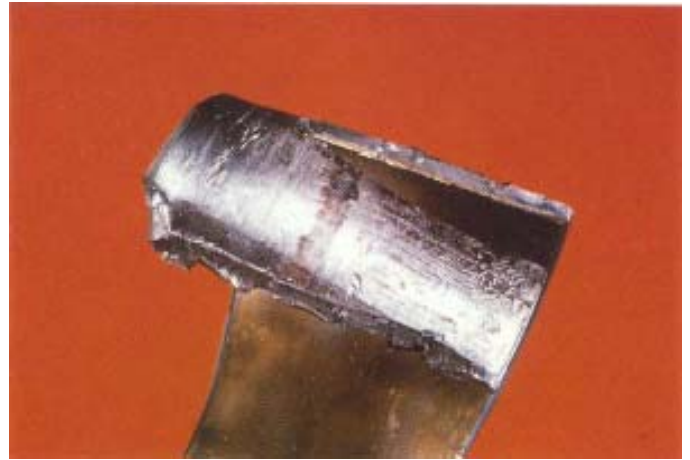
El daño por impacto y corte indican que el ojo de la biela se abrió primero, permitiendo que el buje se mueva antes de ser dañado.

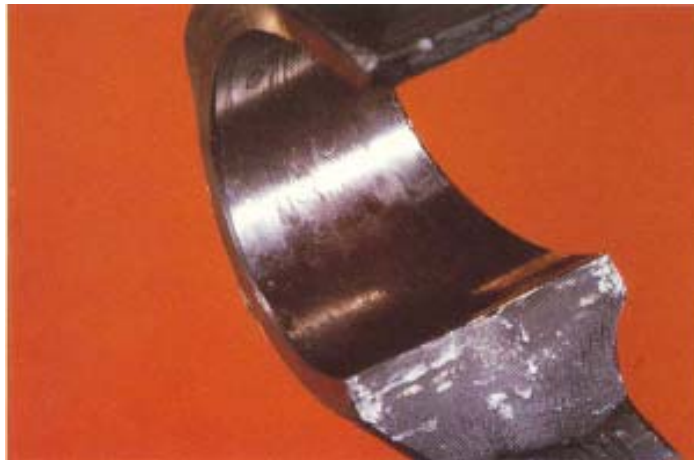
Este acercamiento revela una fractura por fatiga que se origino en el interior del calibre del buje del perno pistón. Probablemente la fractura por fatiga se produjo por un concentrador de tensión debido al estriado del calibre de la biela durante el armado mientras el buje del perno pistón era presionado hacia adentro.
