# Bombas y Motores Hidráulicos

Análisis de Fallas  
Aplicado

**LIBRO DE REFERENCIA**

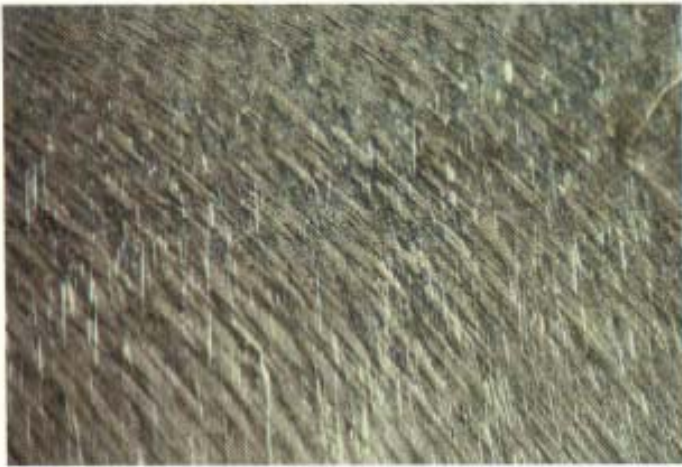
Los abrasivos en las bombas de pistones se pueden presentar en los dientes del engranaje. Observe la ralladura fina vertical en el lado de mando de este diente indicando la presencia de abrasivos.

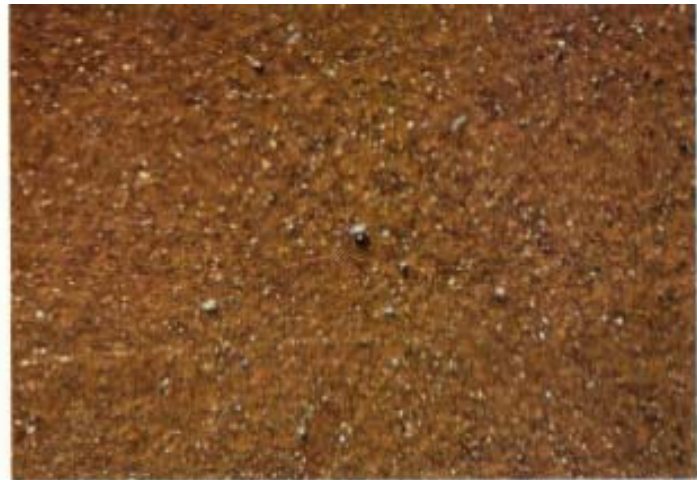
La abolladura esférica en esta placa de presión indica la presencia de partículas esféricas duras como las municiones de acero en el centro de la figura. Nuestro trabajo es identificar de donde provienen.

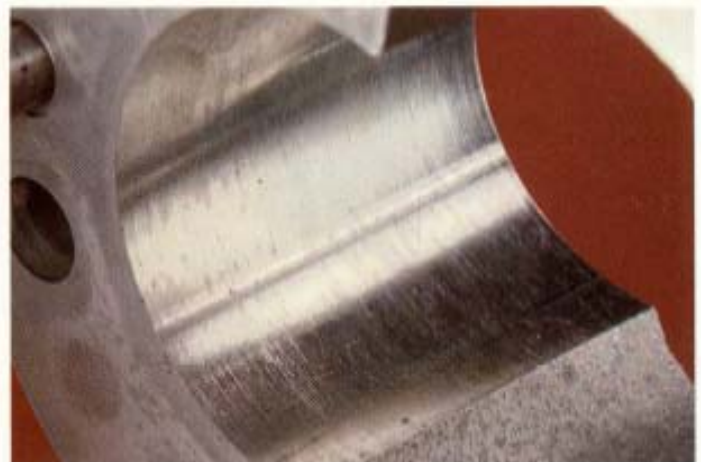
Una examinación mas profunda revela ralladuras abrasivas profundas típicas del material duro. El análisis de fluido nos puede ayudar a identificar el contaminante.

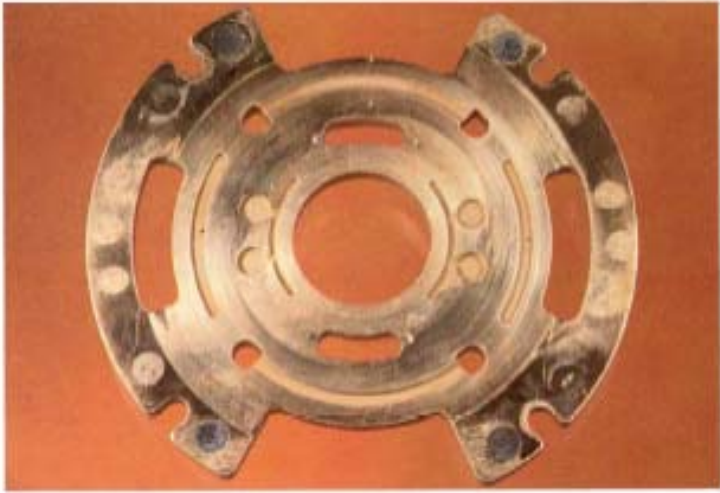
El acabado con ralladuras en esta placa de flexión es una señal de abrasivos. Un buen lugar para buscar abrasivos es el lado de cobre de la placa de flexión, ya que las partículas se incrustaron en materiales más blandos.

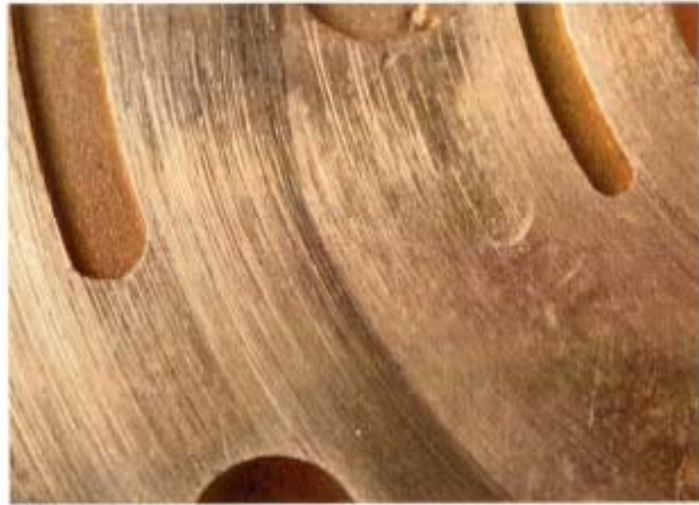
Los abrasivos más grandes pueden crear ralladuras profundas y producir mas perdidas entre las partes desgastadas. Esta placa de flexión muestra los resultados de la entrada de arena gruesa a una bomba de paletas.

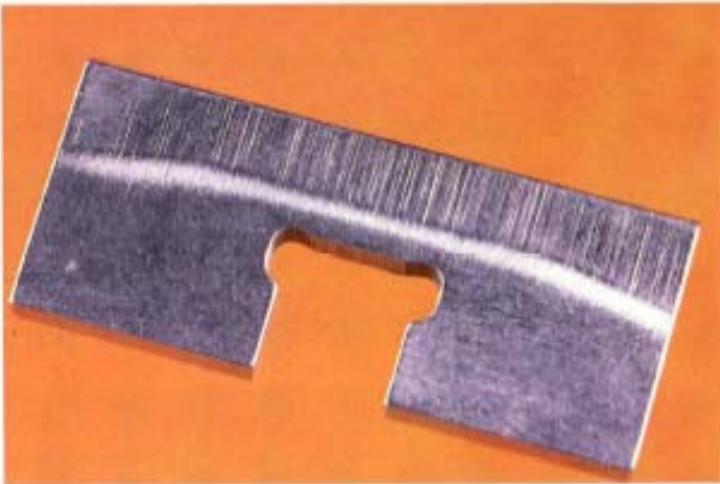
Los abrasivos se pueden acumular en la ranura de la paleta produciendo ralladuras verticales a lo largo de la superficie de la misma. Por lo general hay una apariencia deslustrada justo debajo de las ralladuras

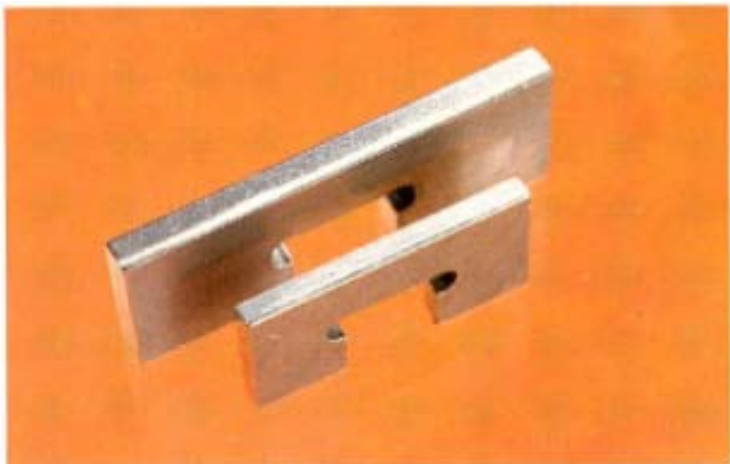
Los abrasivos remueven el material de las puntas de la paleta haciéndolas mas anchas y aplanadas. Compare la paleta con desgaste abrasivo en la parte superior con la paleta normal en la parte inferior.

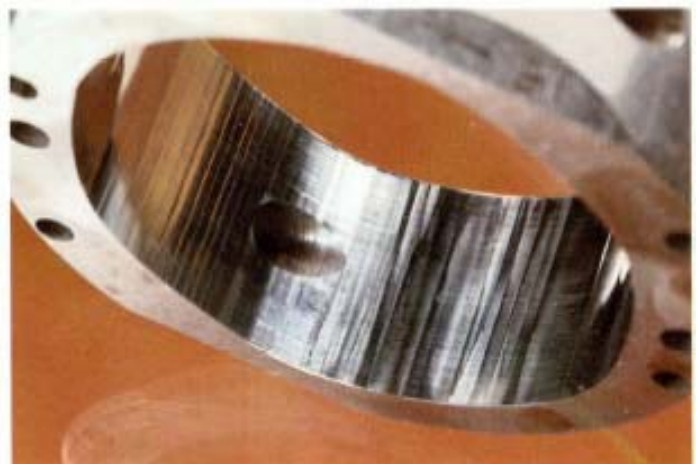
El desgaste abrasivo puede resultar en fugas excesivas y perdidas de presión en el inserto de la paleta. La acción de la paleta se suprime y produce la variación del anillo elíptico.

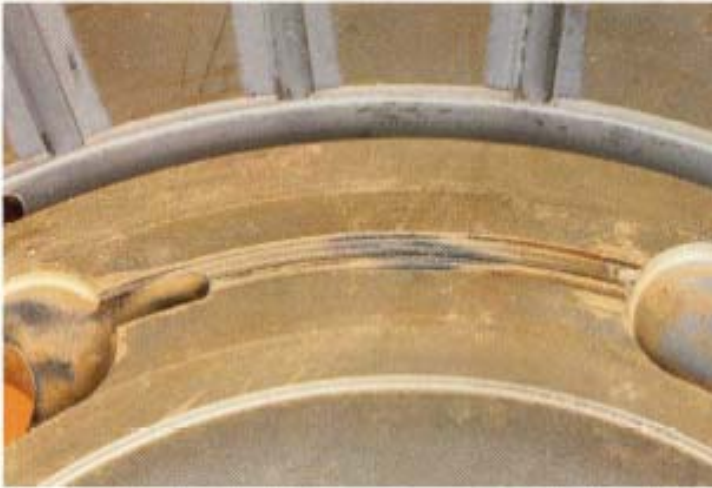
Las placas de puerto y los tambores se desgastan mas alrededor de los puertos y bandas de sellado cuando los abrasivos provienen del lado de admisión. Un buen lugar para buscar el material es la superficie axial de la placa de puerto o en las ranuras y orificios en la parte de atrás.

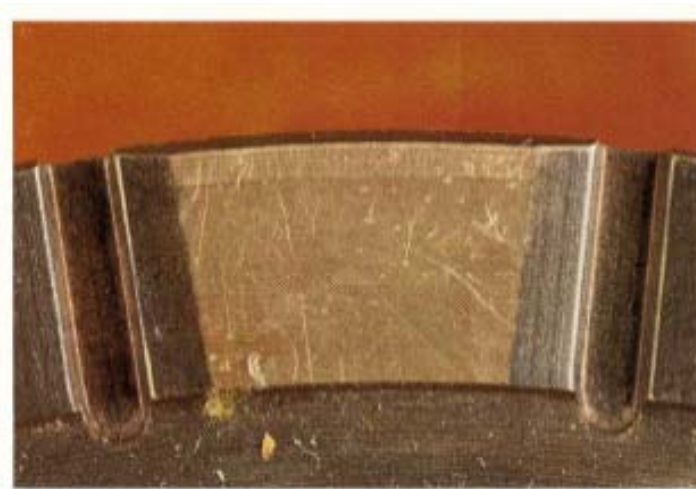
En algunos casos, los abrasivos se incrustan en materiales más blandos, o dejan una abolladura indicando su forma y tamaño.

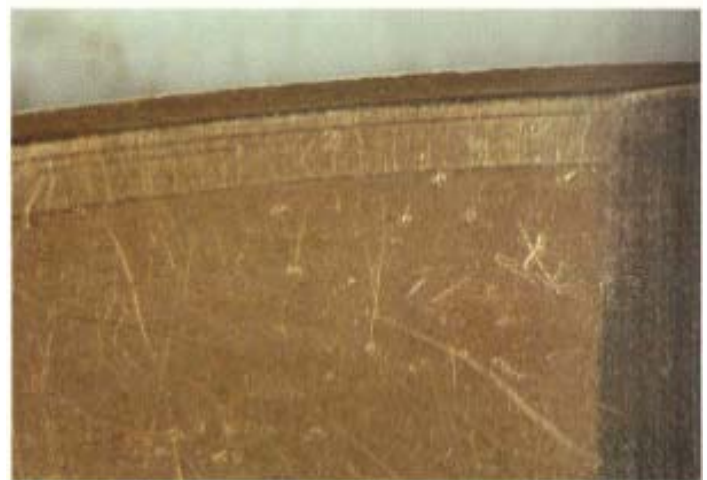
Las partículas pequeñas esféricas incrustadas son rebordes de cristales de una arenadora. Deberíamos intentar conocer como se introdujeron en la bomba.

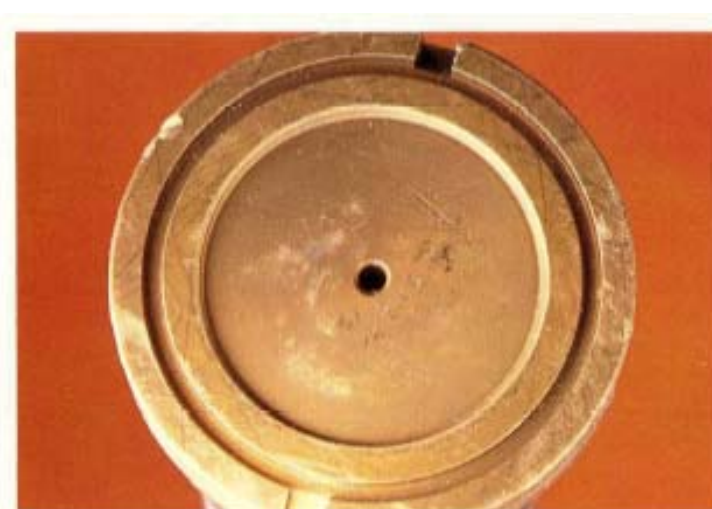
Los patines de aleación de cobre son desgastados fácilmente por los abrasivos. La mayor parte del desgaste se presenta entre la superficie del patín y la placa de desgaste.

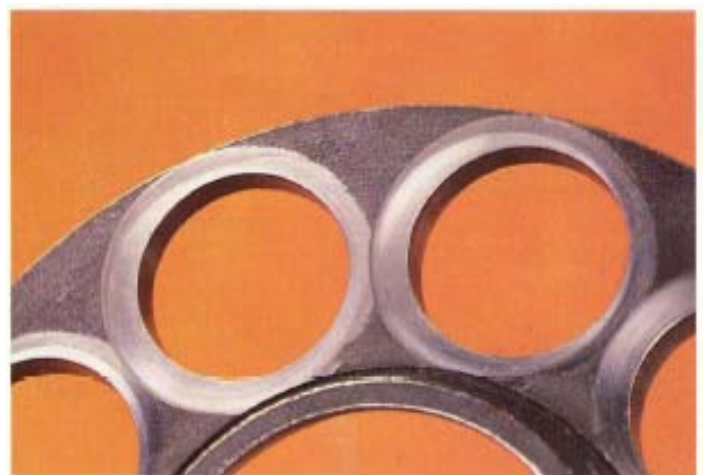
Las placas de retracción pueden ser desgastadas por el patín, lo cual produce áreas pulidas alrededor de los orificios y un ligero redondeo de los bordes de los orificios.

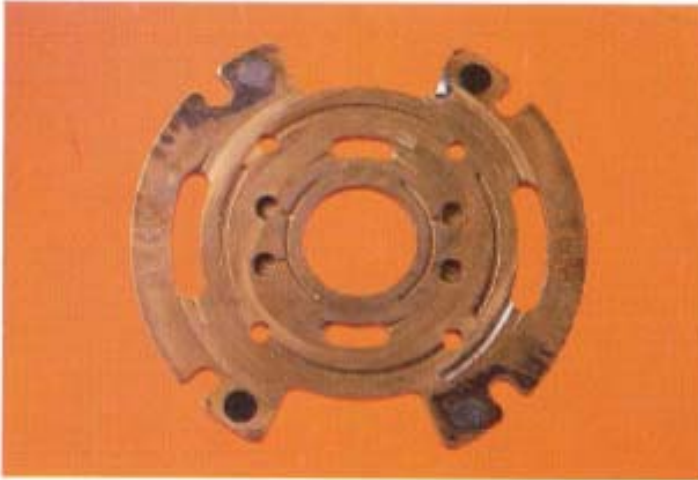
Esta placa de flexión fue tomada de una bomba de paletas que estaba operando bien y de repente se trabó. El eje no giraba y el cartucho tuvo que ser removido. Si miramos detenidamente a la placa de flexión, podemos encontrar cavidades profundas en los bordes de los puertos de salida y admisión.

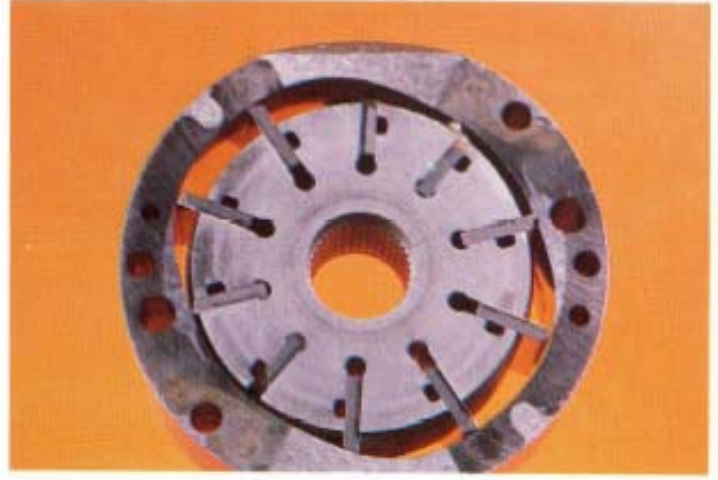
Una examinación visual del ensamble del rotor muestra daños en dos paletas y un pedazo de material todavía alojado entre el rotor y el anillo elíptico.

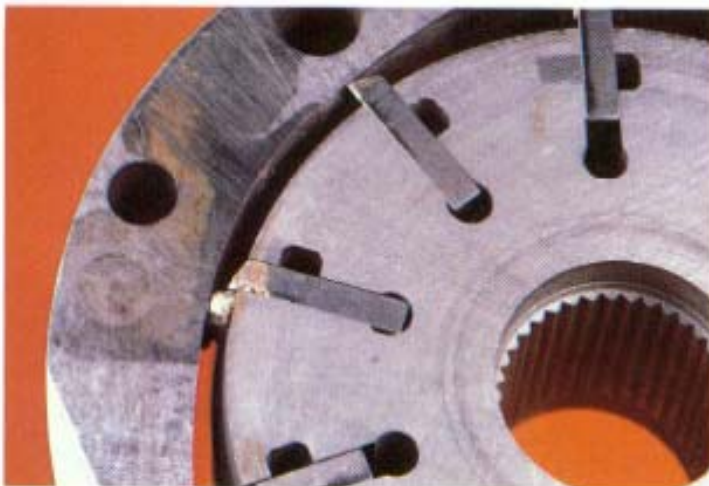
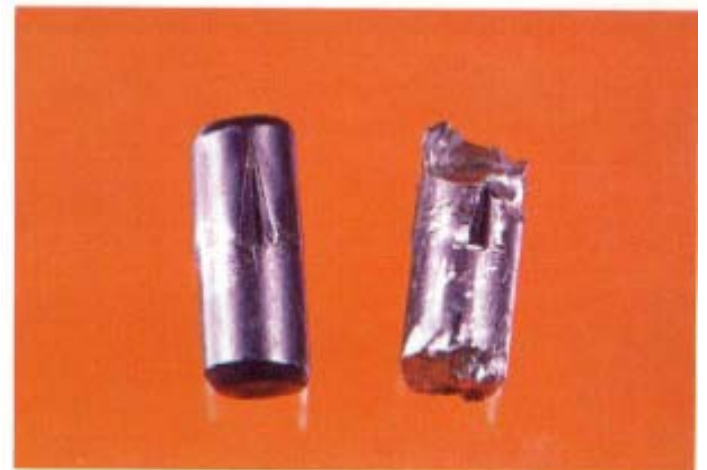
Aquí vemos los restos de las dos espigas responsables de trabar la bomba encontradas en la carcasa. Una revisión de las reparaciones anteriores reveló que el cartucho había sido instalado recientemente. Al controlar la condición del cartucho, podemos determinar rápidamente si las espigas fueron dejadas adentro o si el nuevo cartucho fue instalado incorrectamente.

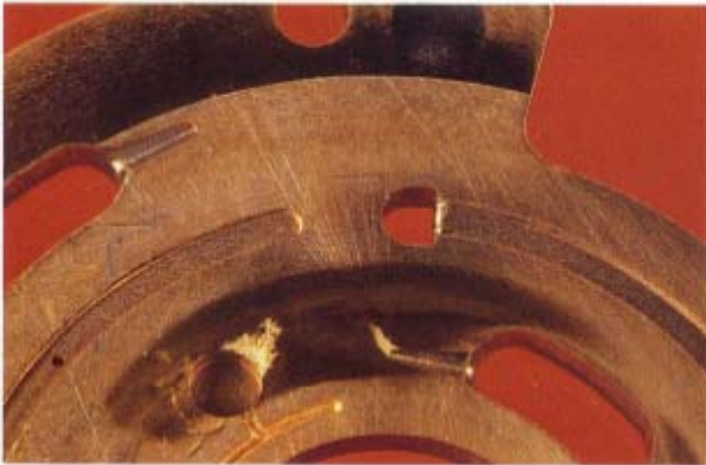
La aeración o la cavitación se presentan en forma de parches localizados de picaduras de la superficie llamadas erosión por cavitación. Las picaduras por lo general son profundas y ásperas y pueden brillar como una fractura. La erosión por cavitación suave por lo general se presenta en los orificios o ranuras en placas de flexión y es imperceptible. La erosión fuerte por lo general es notoria ya que el material es removido de las superficies normalmente planas.

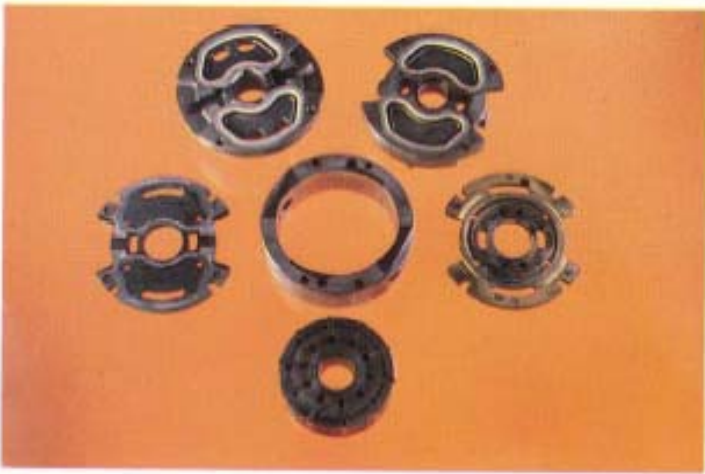
La inspección visual de estas partes de la bomba de paletas revela decoloración por calor y sellos derretidos. Necesitamos observar más detenidamente a cada componente para determinar que condición produjo este estado.

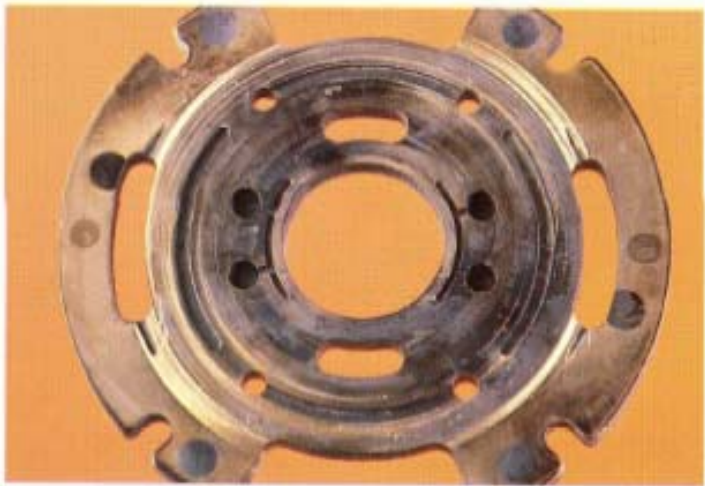
Una examinacion mas profunda de la placa de flexión revela desgaste adhesivo, decoloración por calor de la placa de flexion, y cortaduras por las paletas. Esto indica un enfriamiento y una lubricación insuficientes.

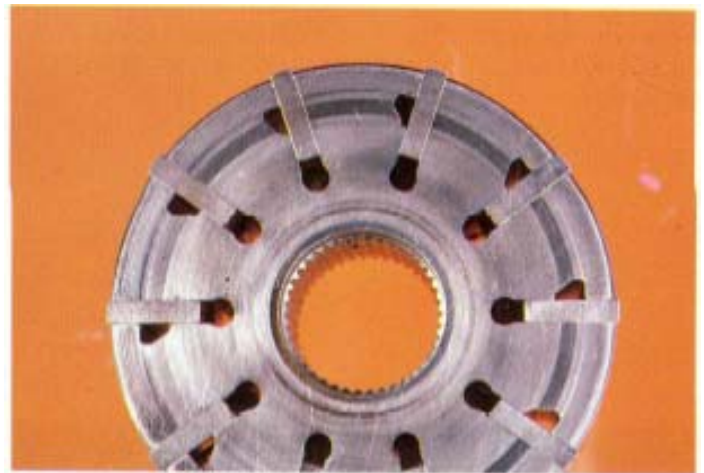
El rotor presenta metal desgastado con la punta de la paleta severamente desgastada. La mayoría de las paletas están fijadas a las ranuras del rotor. Este hecho también indica falta de lubricación.

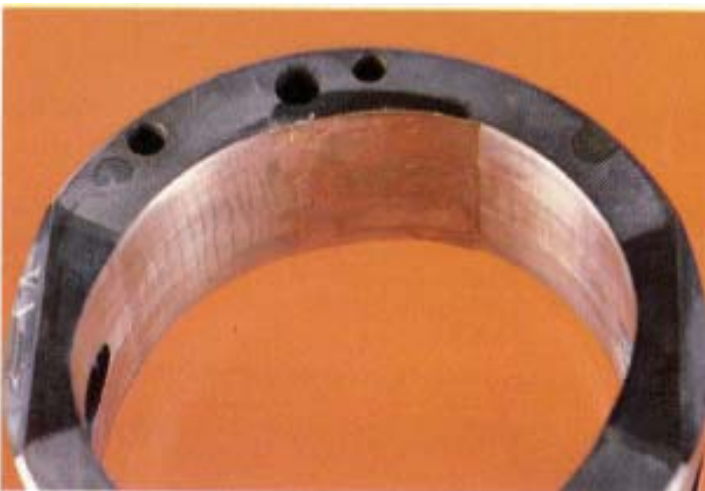
El anillo elíptico esta severamente desgastado y sobrecalentado. Las áreas expuestas en los costados del anillo elíptico están descoloridas por el calor, lo cual indica la presencia de altas temperaturas en zonas donde normalmente el aceite enfría las partes.

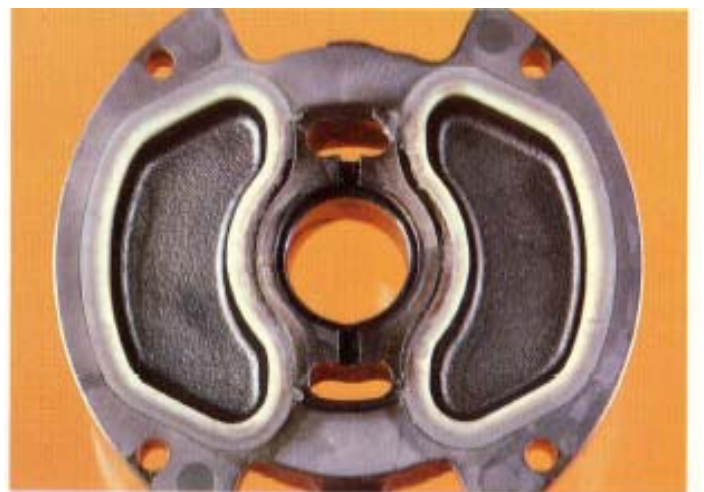
Si observamos los sellos, encontramos que están parcialmente derretidos cerca del centro. Los puertos de admisión también parecen estar sobrecalentados probablemente debido a la falta de fluido para enfriarlos. Todas las señales apuntan a la falta de lubricación

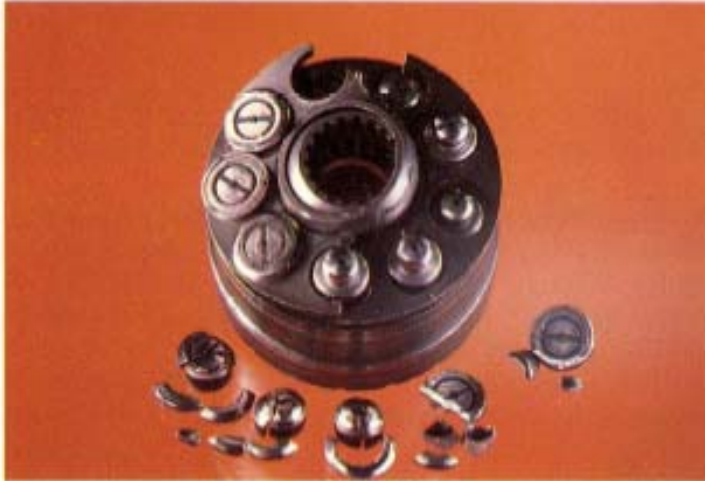
La bomba de pistones presenta daños típicos en los patines, pistones y la placa de retracción debido al desgaste adhesivo. Uno de los pistones se trabó en el tambor, provocando una sobre carga de la placa de retracción.

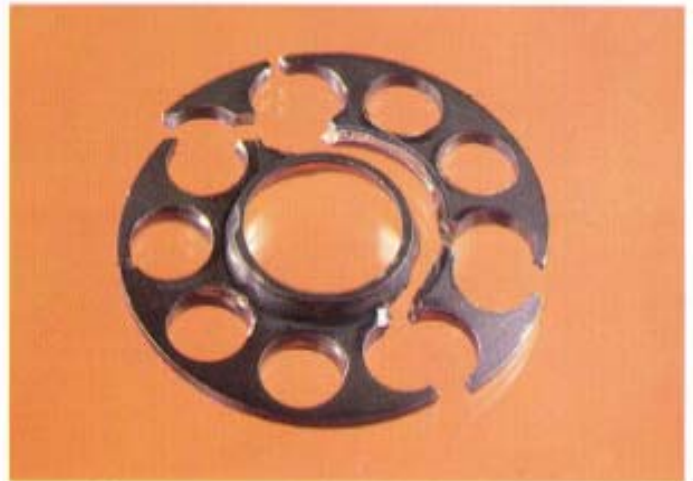
La placa de retracción se fracturo repentinamente en cuatro pedazos. Podemos confirmar esto observando las fracturas. Presentaran la apariencia de las fracturas típicas de un golpe repentino de carga.

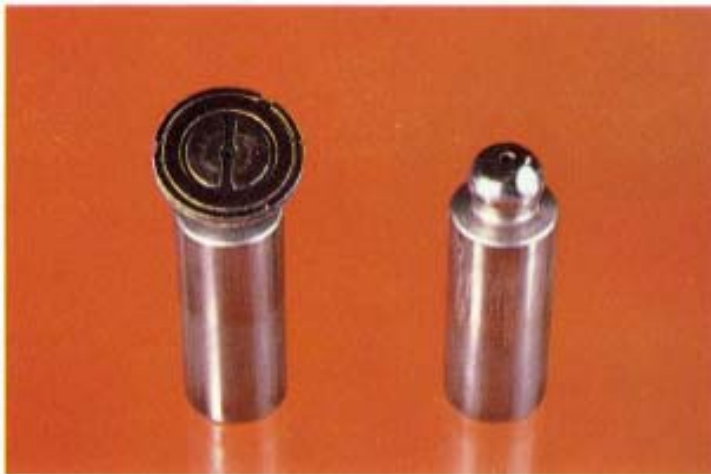
Al mirar detenidamente a los pistones, deberíamos estar en condiciones de ubicar el desgaste adhesivo que nos indique cual fue el pistón que se trabó. Observe que el pistón de la derecha tiene desgaste longitudinal lo cual no se percibe en el otro pistón extraído de esta bomba

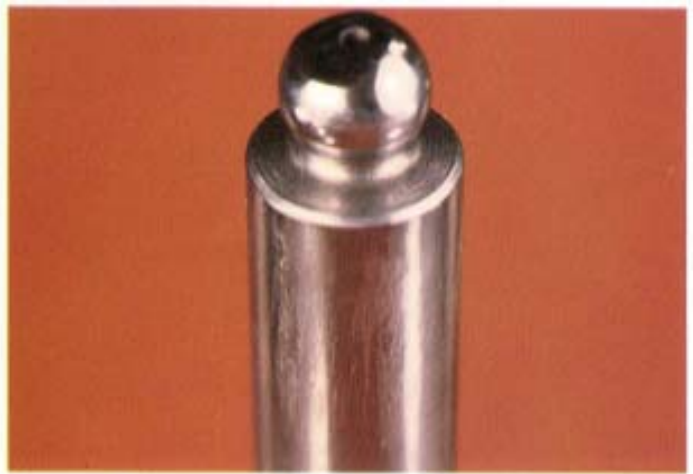
Un acercamiento al pistón revela el desgaste que produjo daño al extremo inferior de la bomba. El tambor revela desgastes similares en su calibre. Una vez que conocemos que fue lo que causa el daño a la bomba, necesitamos descubrir porque se produjo el desgaste adhesivo.

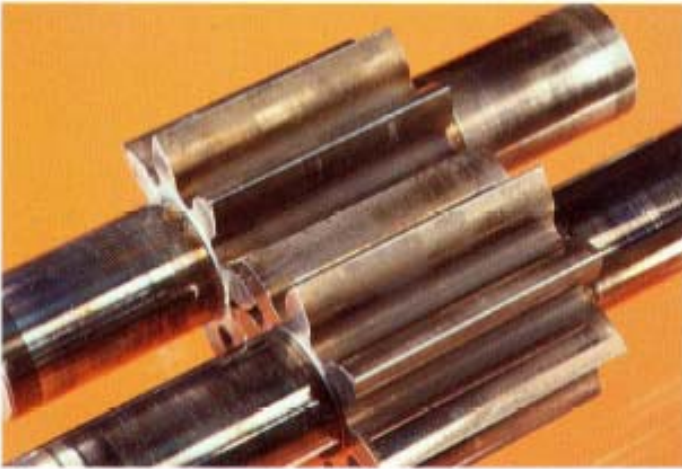
Estas partes de una bomba de engranajes de sección doble presentan engranajes y ejes descoloridos por el calor. Los colores celestes y marrones claros indican que la temperatura estuvo en el orden de los 400° a 700° F.

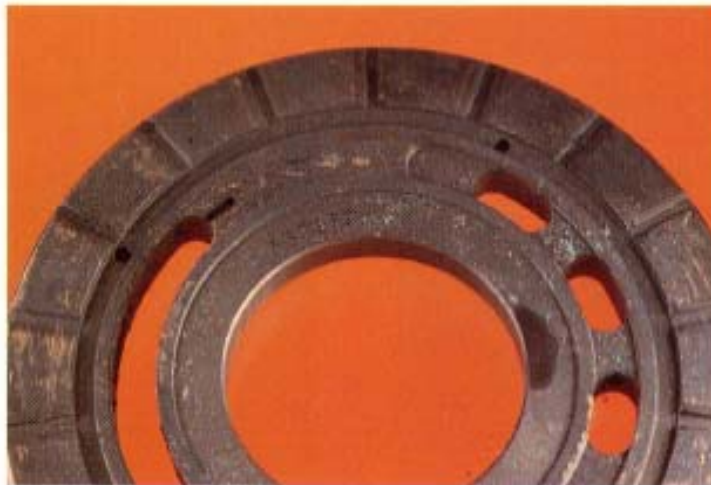
Cuando encontramos una placa de puerto en estas condiciones, sospechamos la presencia de fluido sobrecalentado por todo el sistema. Todas las superficies presentan una gran cantidad de residuos de cenizas.

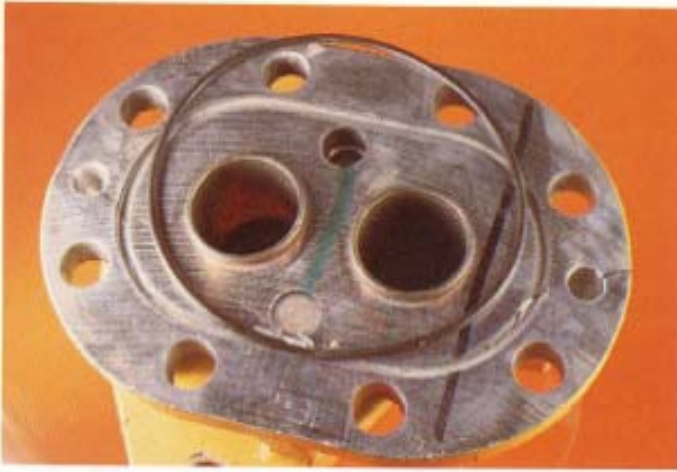
La examinacion de la placa de esta bomba de engranajes revela que esta fracturada en el lado de salida de alta presión. La fractura ocurrió en la ranura del aro sello, lo cual eleva geométricamente la tensión. Debido a que esta fracturada en el lado de alta presión y no hay otras señales presentes, sospechamos que el exceso de presión es la causa. Deberíamos controlar la operación correcta de la válvula de alivio de presión y también buscar hechos sobre las condiciones de operación.

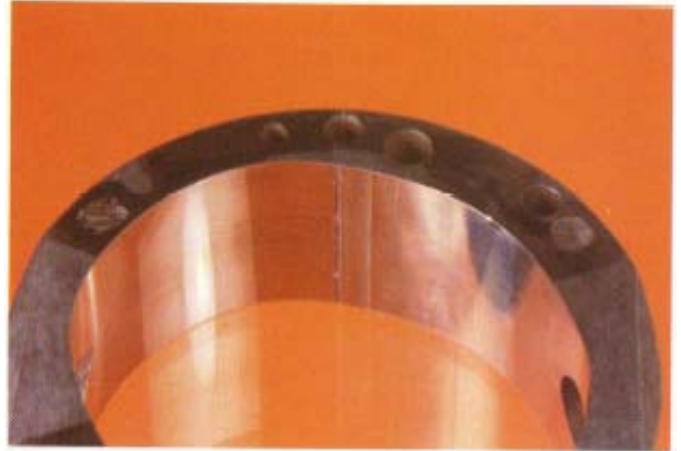
Este anillo elíptico esta fracturado en el puerto de alta presión. La presión alta pone tensión de tracción en el exterior del anillo elíptico en esta ubicación. La combinación de esta tensión y el orificio perforado crean una concentración de tensión que puede fracturar el anillo elíptico si se presentan condiciones severas de exceso de presión.

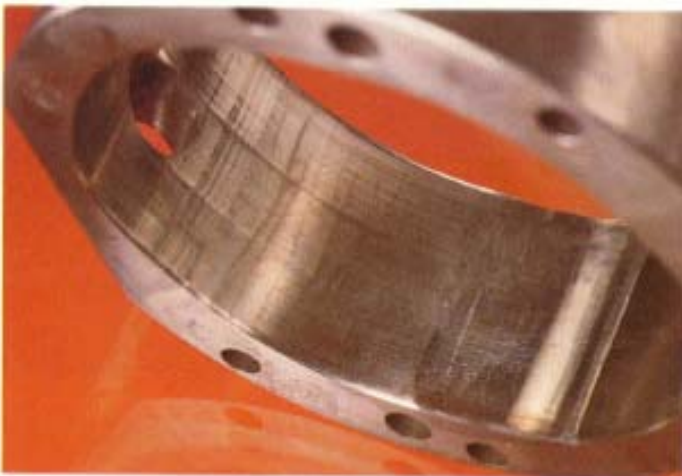
El anillo elíptico esta fracturado en varias ubicaciones. La presencia de varias fracturas pequeñas indica una fatiga térmica. Necesitamos examinar el resto de las partes de la bomba para determinar la causa de la fatiga térmica.

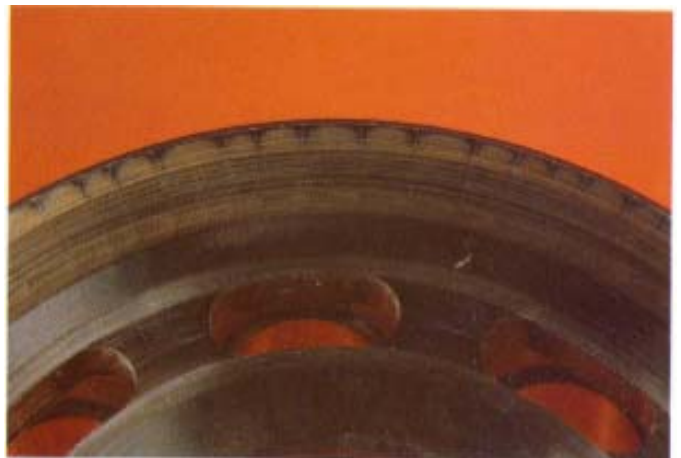
Este tambor esta fracturado en varias ubicaciones en la superficie axial. Estas fracturas múltiples también son causadas por fatiga térmica. El calor es generado por el contacto entre el tambor y la placa de puerto.

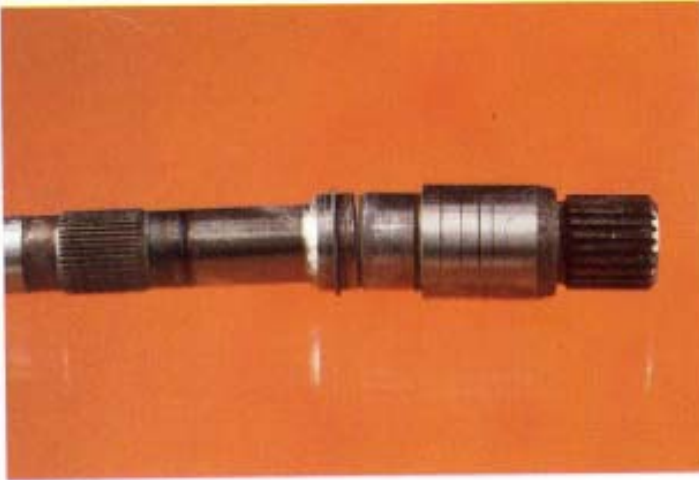
Este eje fracturado proviene de una bomba de paletas en un 950C. Observamos que esta fracturado a través de la ranura de un aro de resorte que no es usada en esta aplicación particular de la bomba. Después de consultar con el diseñador, se descubrió que la ranura del aro de resorte esta presente para permitir que el mismo eje sea usado en otra bomba con un cojinete mas angosto.

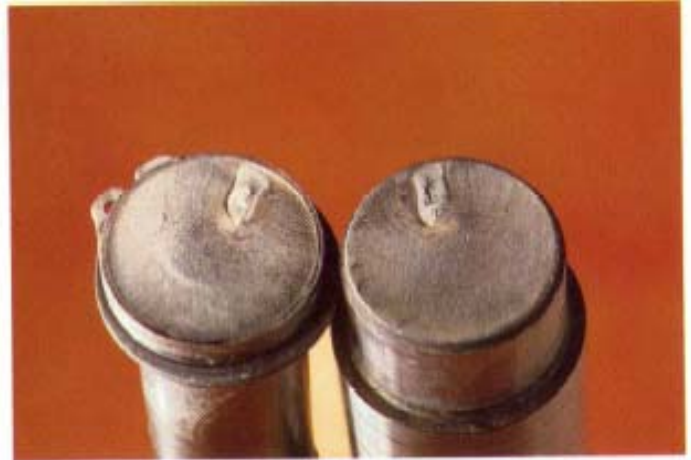
Si observamos las superficies fracturadas bajo un buen ángulo de luz, notamos las señales de fatiga por flexión por rotación. Las marcas son evidentes en las superficies fracturadas que empiezan casi opuestas al área de fractura final en el borde superior. El problema fue corregido sacando la ranura y produciendo un eje diferente para que sirva para la otra aplicación.

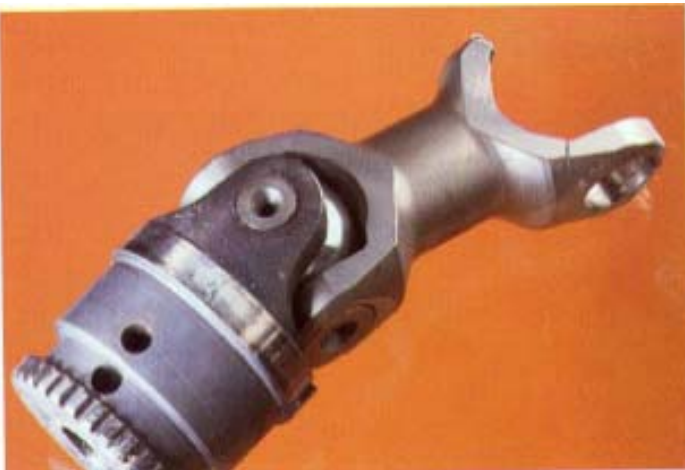
Otro problema reciente fue experimentado por este ensamble de unión cardanica en algunos motores de mando. En pocas horas, los ensambles se fracturaron en el yugo.

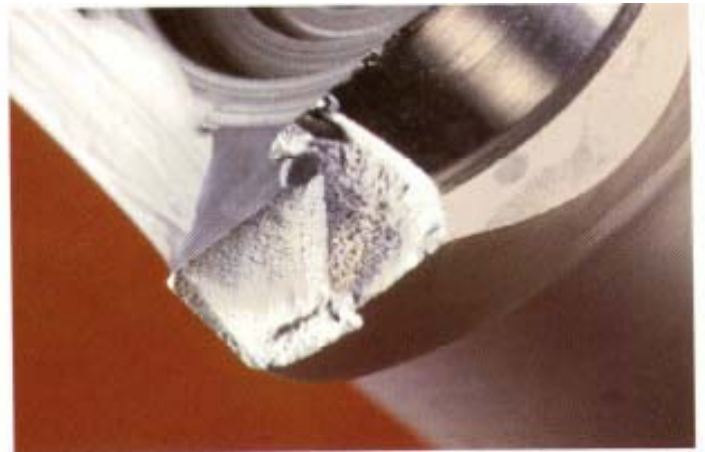
Un acercamiento de la superficie fracturada revela una fractura por fatiga, lo cual indica una fatiga de avance rápido, llamada, fatiga de ciclo bajo. La ubicación de la fractura y la naturaleza de la fatiga de ciclo bajo nos indican que la carga estaba experimentando una sobrecarga cíclica severa. La sobrecarga cíclica provenía de la tensión de la pista y provoco la quebradura del yugo. La solución al problema fue un resorte recuperador más fuerte.

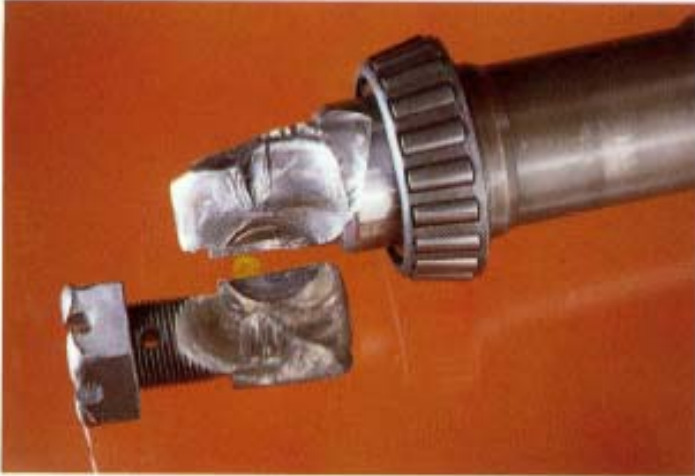
Este eje de bomba ha experimentado una fractura por fatiga como evidencian las marcas en la superficie de la fractura.

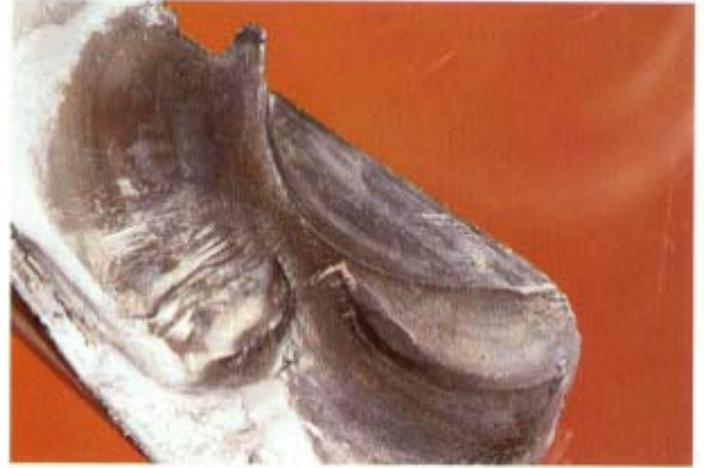
Un mayor acercamiento revela fatiga iniciada en el chavetero y en aumento bajo cargas de torsión hasta la fractura final del eje. Después de que se diagnosticaron varias fallas, el eje fue rediseñado para remover el chavetero y para una mejor adaptación al engranaje y al eje cónico junto con un mayor torque en la tuerca de retención del engranaje.

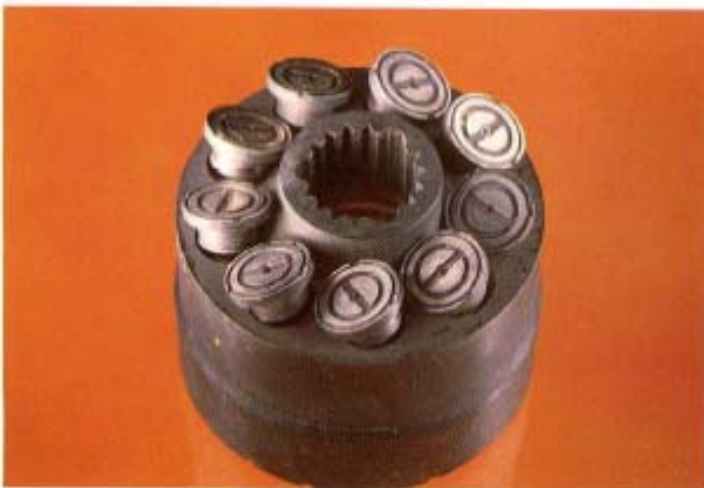
Cuando desarmamos las bombas después de una queja de operación inadecuada, deberíamos inspeccionar cuidadosamente todas las partes y superficies. Esto bomba parecía estar perfectamente normal, sin signos de desgaste, sin una placa de retracción fracturada y sin indicación de problemas en ninguna de las partes.

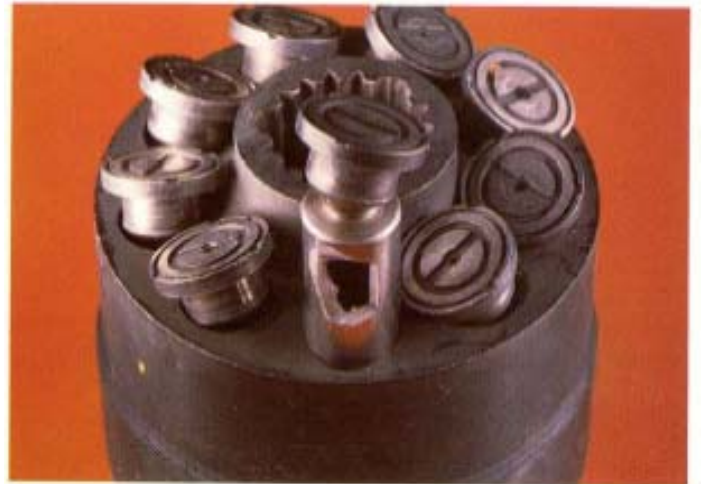
Cuando controlamos cada ensamble de pistón para buscar signos de desgaste, se descubrió un pistón fracturado. Una inspección más cercana reveló que el pistón estaba fracturado en toda su longitud. Un control sobre la dureza del pistón reveló que era demasiado duro y quebradizo, lo que provocó que la parte se fracture bajo carga.
