# Turbo Cargadores

Análisis de Fallas  
Aplicado

**CATERPILLAR**

**LIBRO DE REFERENCIA**

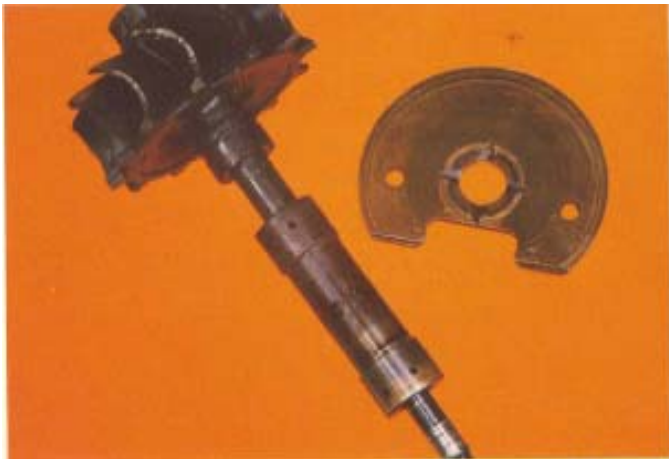
Los colores de revenido y el aceite carburizado negro son evidencia de un suministro inadecuado de aceite.

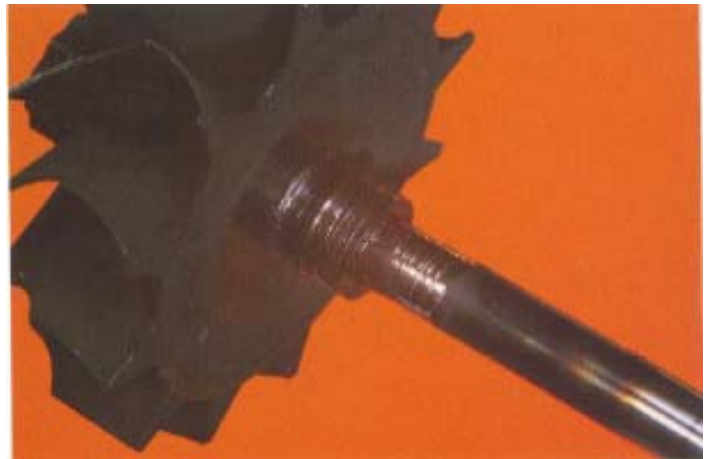
Una operación continua sin un suministro adecuado de aceite permite el desgaste adhesivo de los bujes y puede debilitar el eje central.

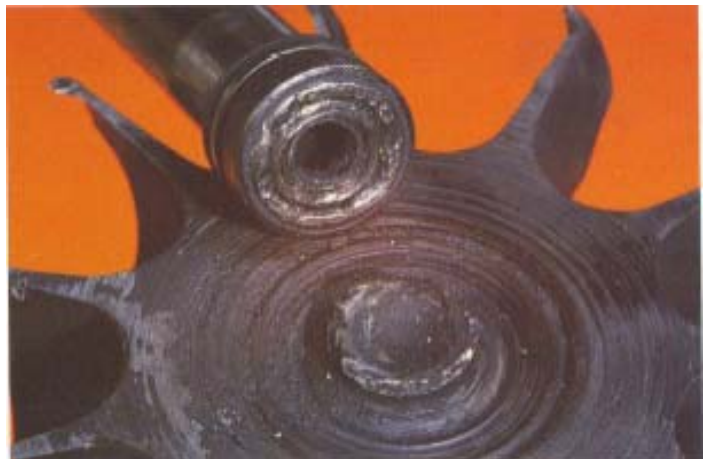
Con el tiempo el eje puede fracturarse. La superficie de fractura esta por lo general descolorida a causa del calor. Se puede usar un imán para verificar que el material del eje central este presente en la rueda de la turbina, y que la soldadura por fricción no ha fallado.

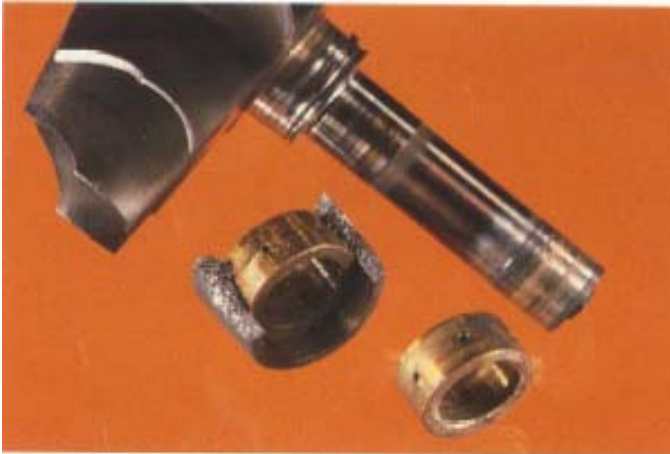
La presencia de desgaste adhesivo y de colores de revenido en el eje central indica un suministro de aceite inadecuado y la eliminación de calor.

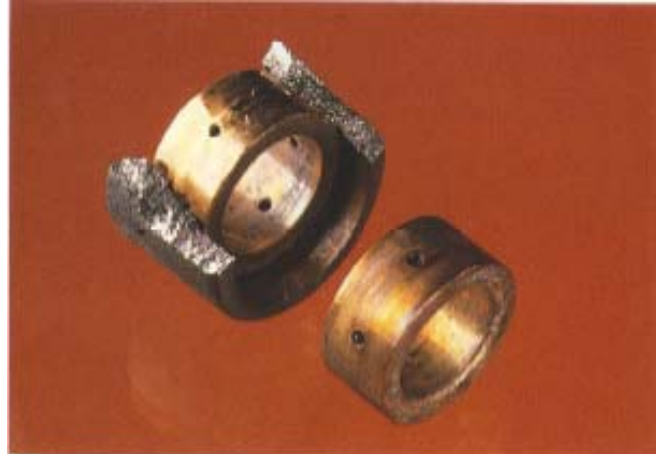
Un cojinete de muñón esta trabado en la carcasa central debido a temperaturas excesivamente altas.

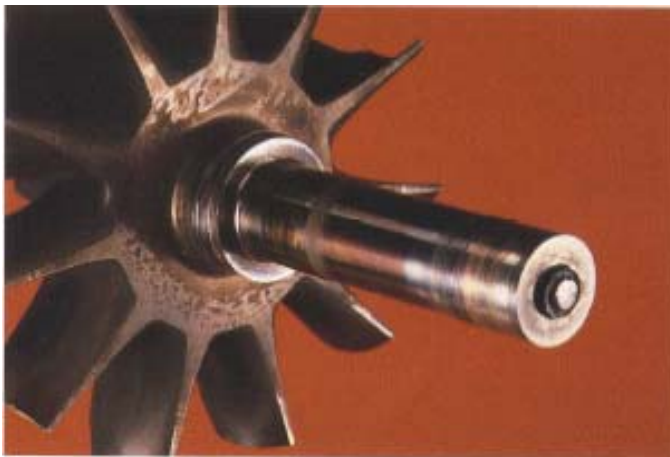
Las fracturas deberían ser inspeccionadas y clasificadas. Esta fractura parece ser una fractura secundaria rápida que se origina en el filete donde cambia el diámetro.

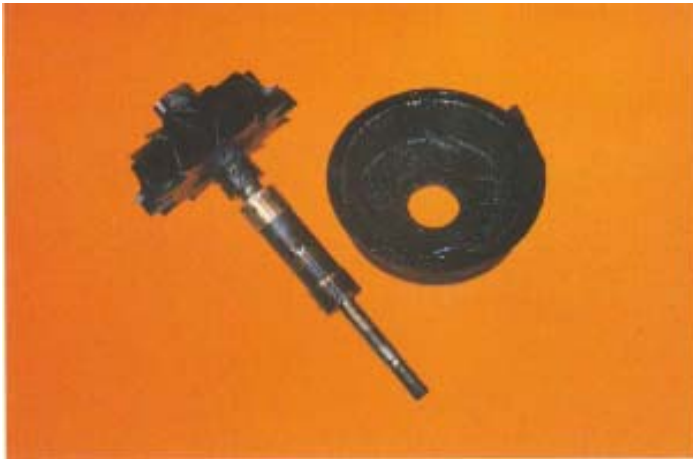
El escudo de calor y los cojinetes centrales de este turbo están cubiertos con lodo y barniz y los cojinetes del muñón presentan decoloración por calor. El aceite presente parece estar contaminado con carbón y otros desechos pequeños que no han sido filtrados. Estas señales nos indican que obtengamos información sobre la calidad del aceite, tal como: intervalos de mantenimiento, filtros, cantidades de bombeo, etc.

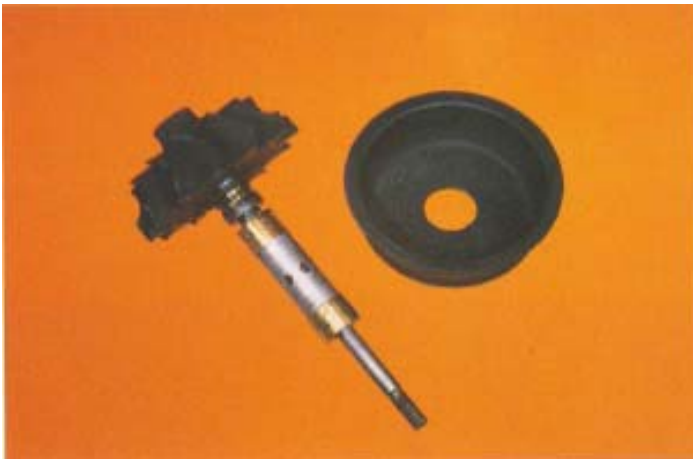
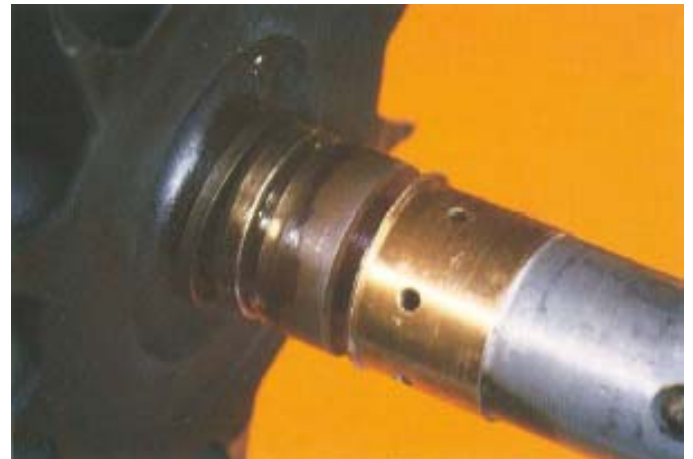
Este cojinete del lado caliente presenta mucho desgaste, mientras que el cojinete del lado frío tiene una apariencia normal. Una inspección mas cercana revela que el aro sello se salio de su ranura durante la instalación. Esto puede ser la causa de raíz que permitió el ingreso de gases de escape calientes y carbón y que produjo el desgaste abrasivo.

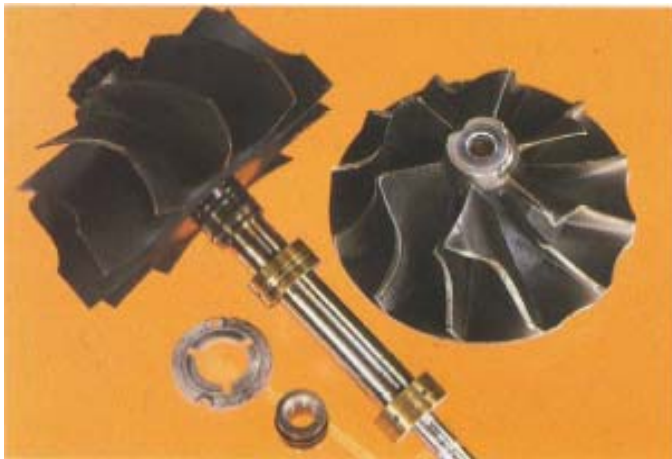
Los restos grandes y duros han cortado y ranurado los cojinetes del eje.

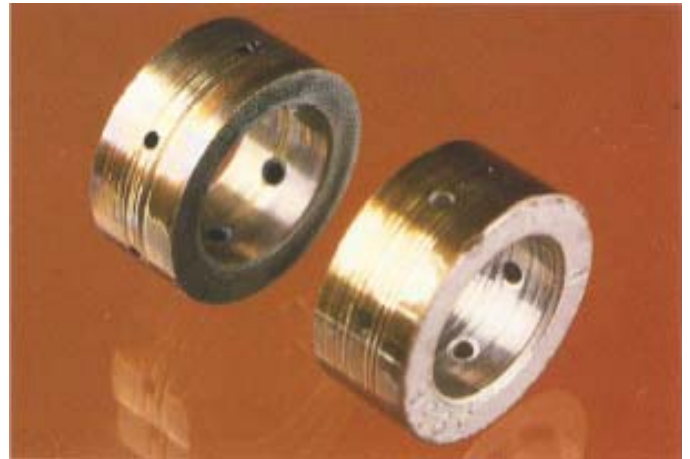
El daño abrasivo es mas severo en las superficies exteriores que en las superficies interiores.

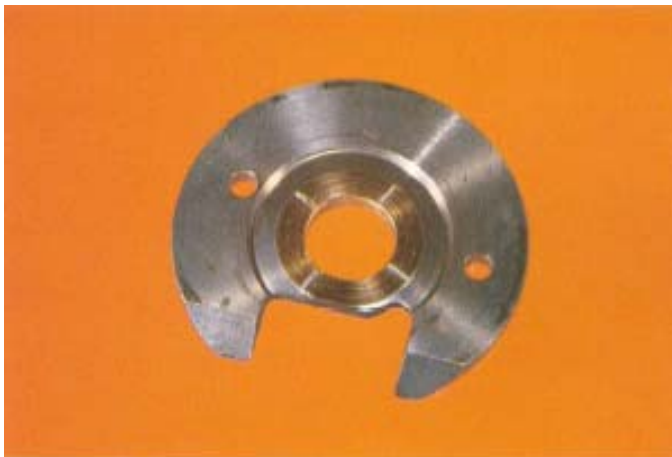
Una inspección general revela la presencia de corte abrasivo, y una primera idea preconcebida podría ser que el cliente permitió que los restos ingresen y causen el daño.

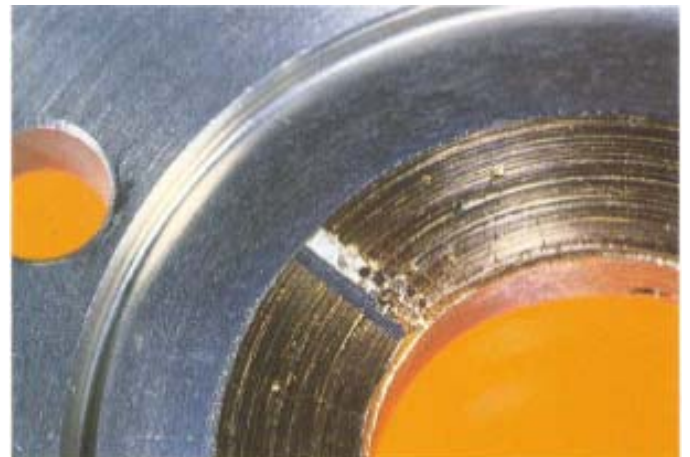
Solo con inspeccionar las superficies desgastadas con ampliación se pueden identificar las partículas abrasivas como esféricas, de tamaño uniforme, partículas duras con colores de revenido. ¿Munición de acero? ¿Fuente?

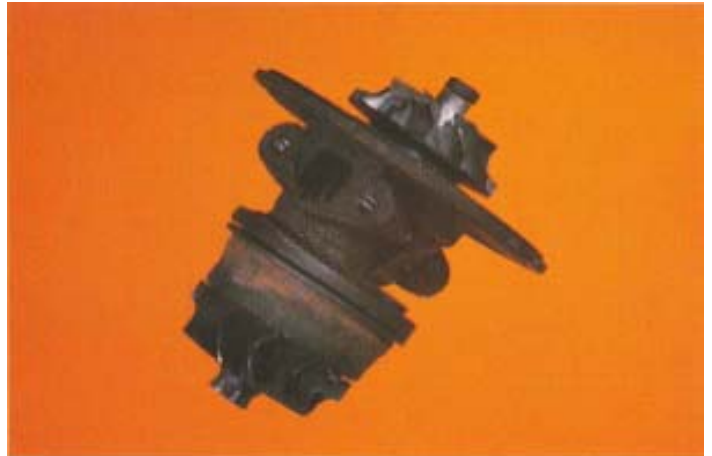
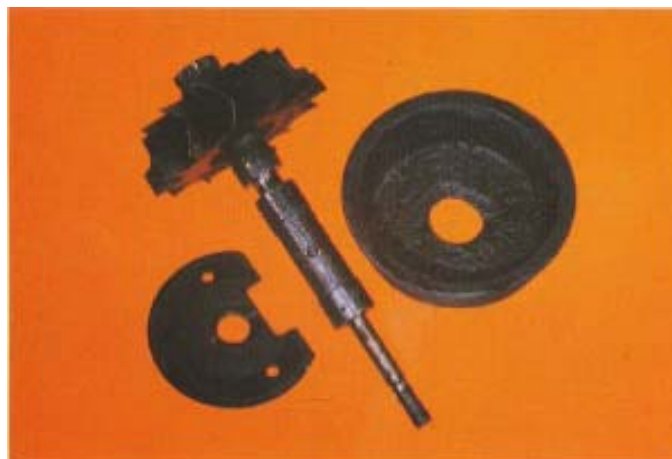
Una examinacion visual del exterior del turbo cargador sometido a temperaturas extremadamente altas por lo general revela mucha oxidación de todos los metales, como así también contacto de las ruedas con las carcasas.

En el desarme, las partes internas también deberían mostrar señales de altas temperaturas, tales como aceite recocido por todas partes, un escudo de calor altamente oxidado, colores de revenido, desgaste del cojinete, etc.

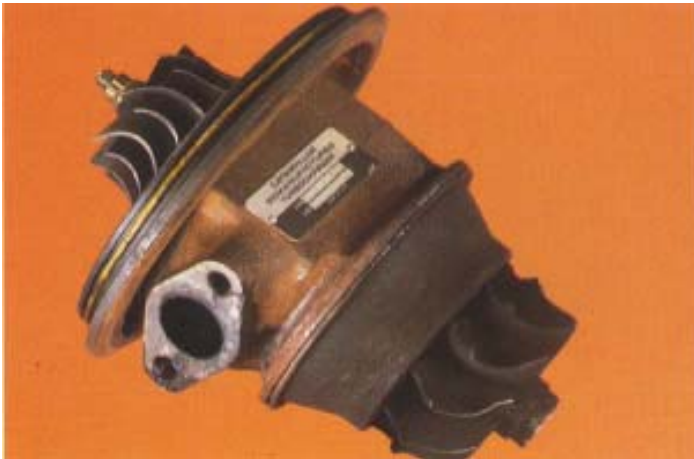
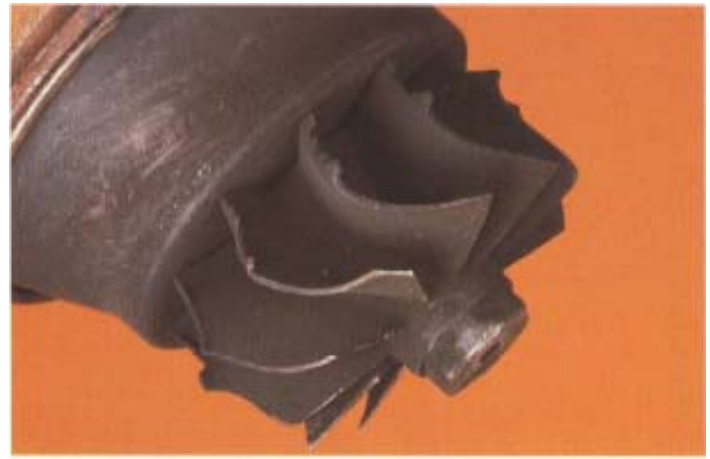
Cuando el material externo ingresa a la rueda de la turbina, los bordes externos de las hojas son doblados y torcidos cuando la rueda de alta velocidad golpea un objeto estacionario. (Aunque sea pequeño, el material externo liviano parecerá pesado para una hoja de alta velocidad).

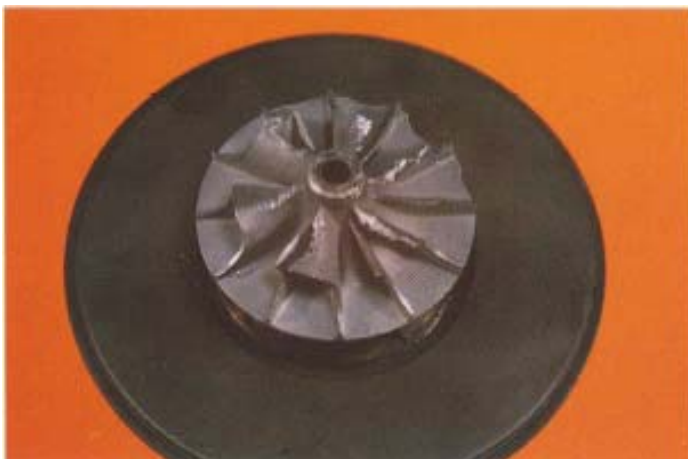
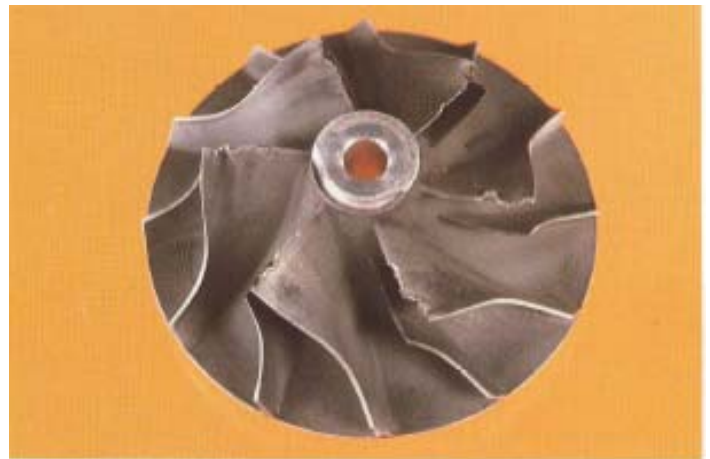
Cuando el material externo grande ingresa a la rueda del compresor, los bordes internos de la hoja son doblados y torcidos.

El material externo mas pequeño provocara menos daño severo en la misma ubicación. Las vías de tracción sucias por el daño nos indican que fueron usadas después de producido el daño.

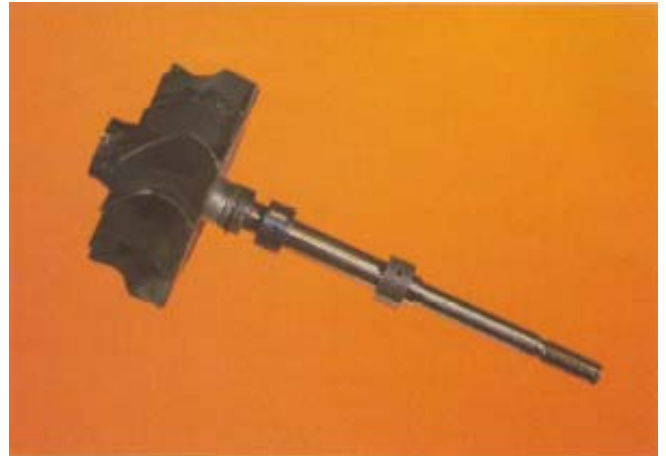
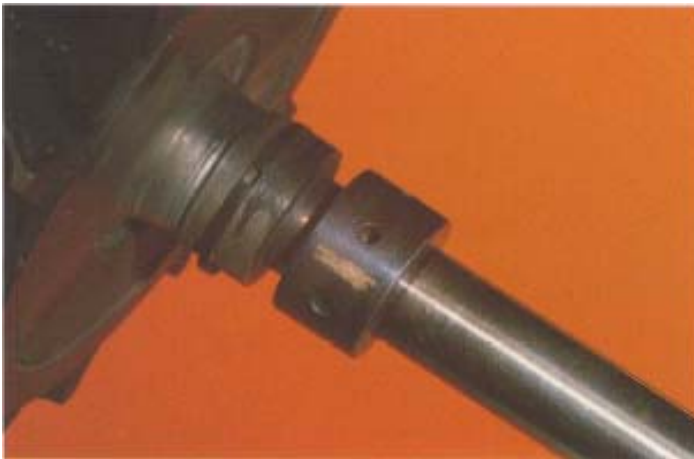
El cojinete del lado caliente presenta un desgaste abrasivo fino a causa del aceite carburizado. La superficie ha sido rallada para mostrar la nueva capa de aceite carburizado.

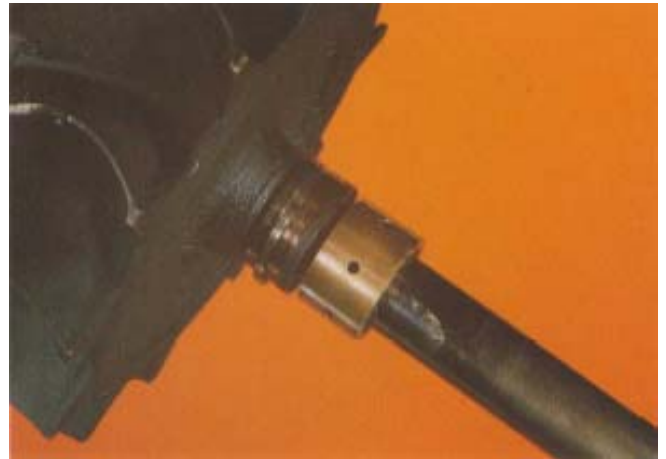
Si el aceite recocido provoca que un cojinete se adhiera al eje central, se producirá una potencia máxima y un desgaste excesivo en el lado exterior.

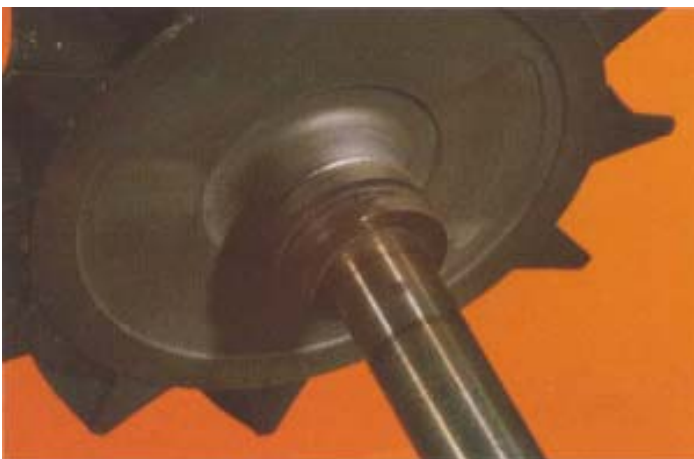
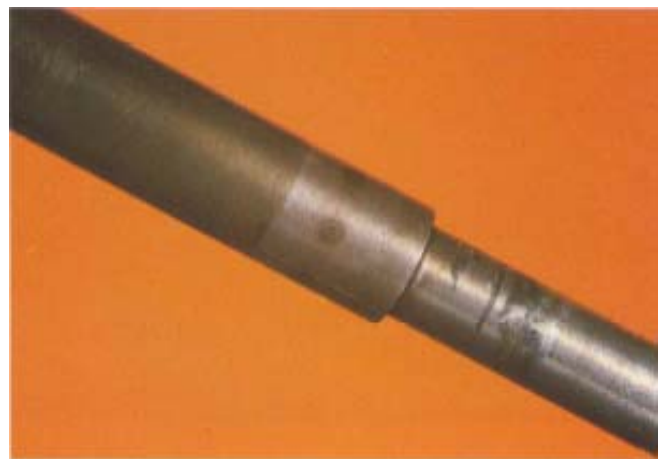
Cuando los cojinetes son retirados del eje central después de detenciones en caliente, es común encontrar puntos de templado y aros donde el aceite residual se ha vertido en un eje caliente a través de pasajes de aceite y alrededor de los cojinetes. Detenciones en caliente repetidas por lo general producen varios puntos por templado. Los puntos más recientes serán brillosos y los puntos más viejos desaparecerán con el desgaste.

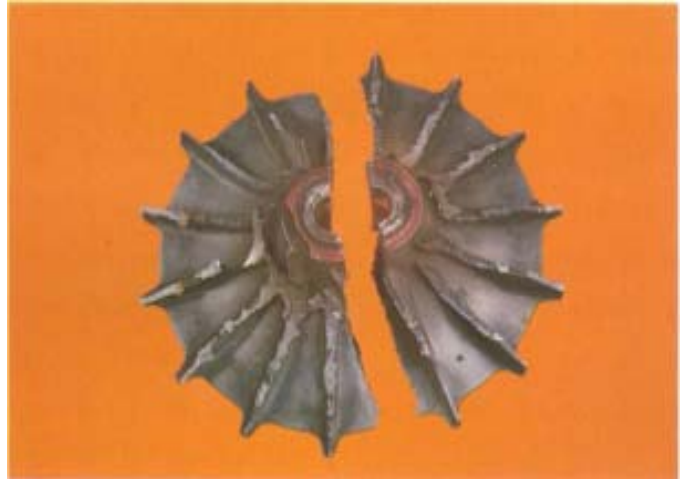
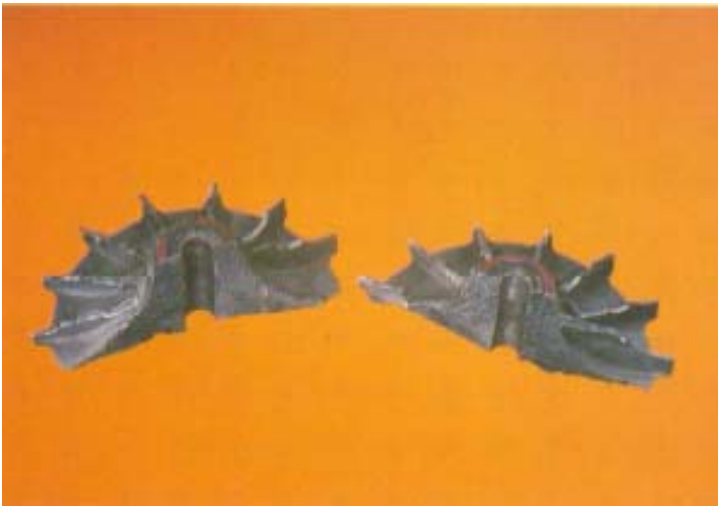
La fractura más grande debería ser estudiada más cuidadosamente. Cuando se la sostiene a la altura de los brazos, es difícil ver los detalles en la superficie de fractura. Necesitamos observar a la superficie con buena iluminación y ampliación.

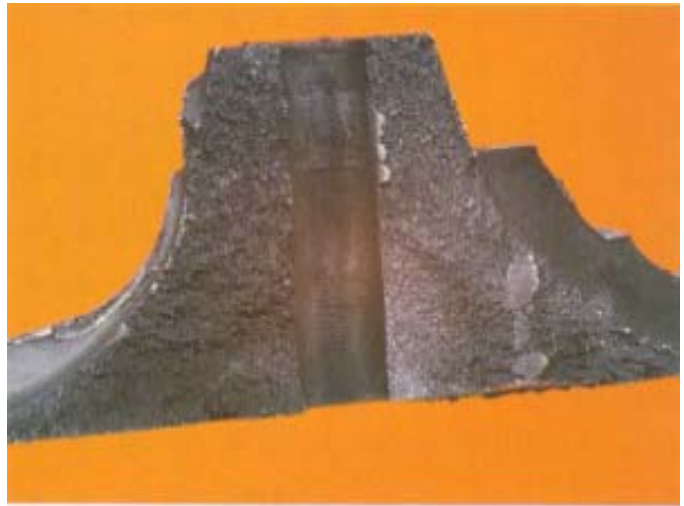
Ahora la superficie de fractura muestra claramente un área semi circular que es más suave y brillante en el lado inferior derecho del calibre del eje. Esto es una fractura por fatiga y un estallido resultante de la rueda, producido por una fuerza centrífuga cíclica.

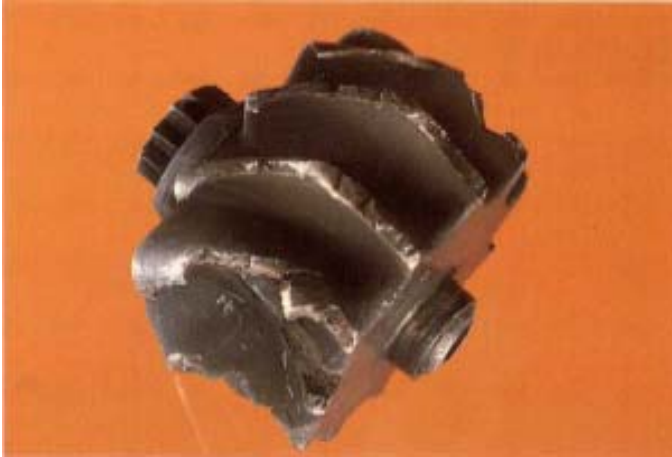
Una inspección casual puede conducirnos a pensar que esta rueda de turbina ha sufrido la presencia de un daño por impacto resultante.

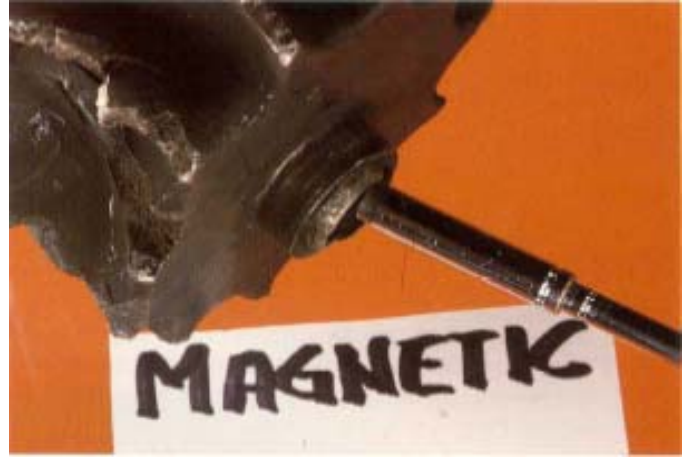
Pero cuando se usa un imán para controlar la falla de soldadura, el imán es atraído, indicando que el eje esta fracturado, un resultado de la sobre carga.

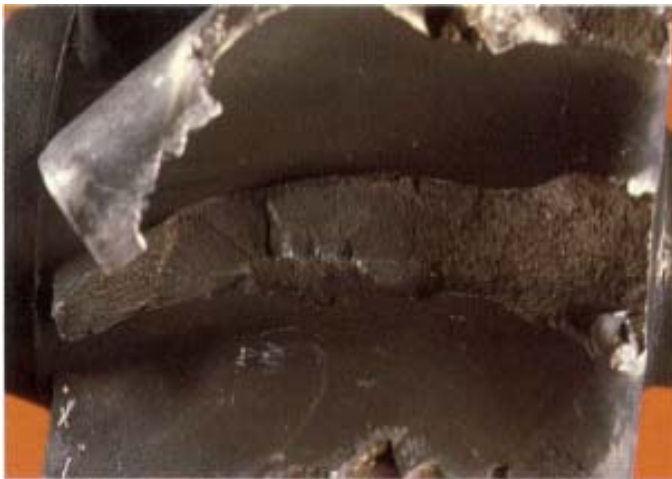
A medida que se inspecciona cada hoja fracturada, una hoja tiene una fractura diferente, más interesante y debería ser estudiada con buena luz y ampliación.

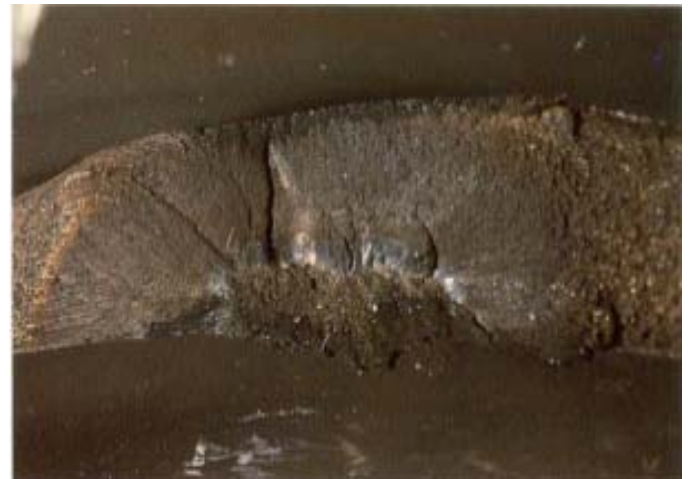
Un defecto de fundición es ahora percibido fácilmente, lo que provoco fractura por fatiga de la hoja, produciendo el otro daño por impacto, sobrecargando y quebrando el eje central.

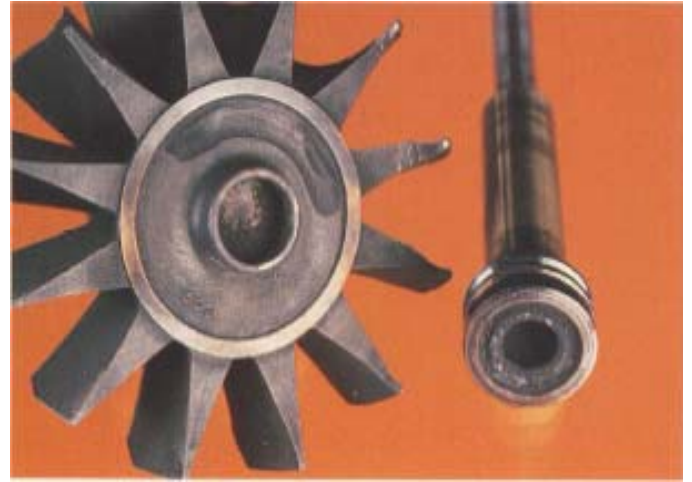
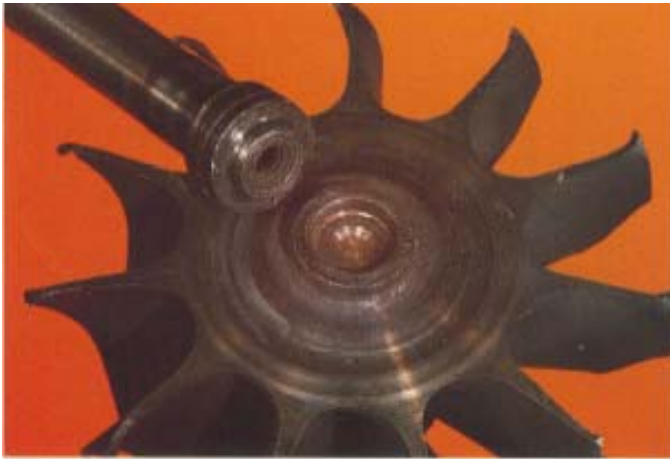
Las fallas de soldadura son suaves y planas con poco metal remanente en la superficie de fractura de la rueda de la turbina.

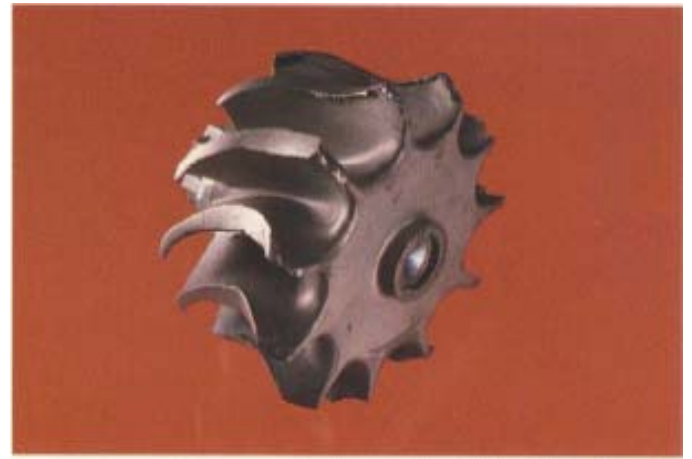
La energía de escape es suficiente para mantener la rueda fracturada girando hasta que sea lo suficientemente pequeña para escaparse del turbo cargador.

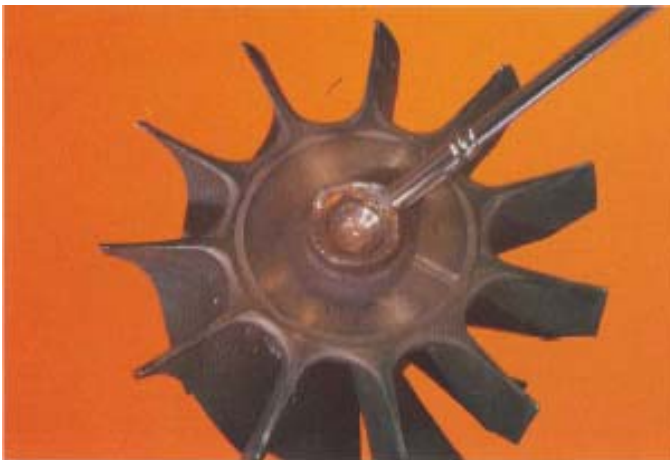
Un imán se adhiere a esta fractura, indicándonos que el eje se ha quebrado y que la soldadura estaba bien.

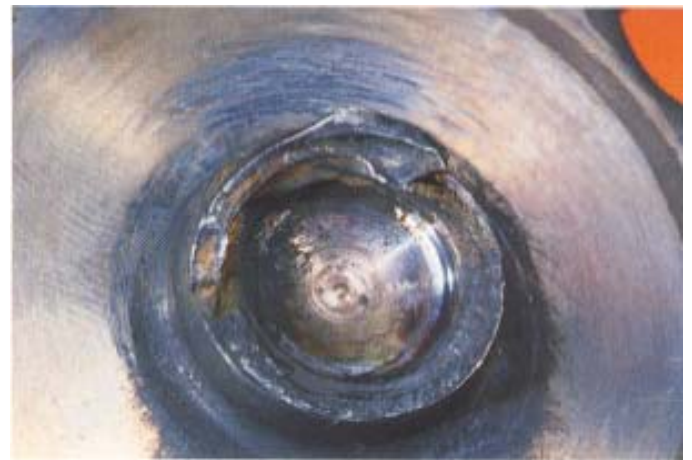
Una inspección visual con buena iluminación muestra tanto colores de revenido como metal cortado del eje, lo cual también indica que esto no es una falla de soldadura.

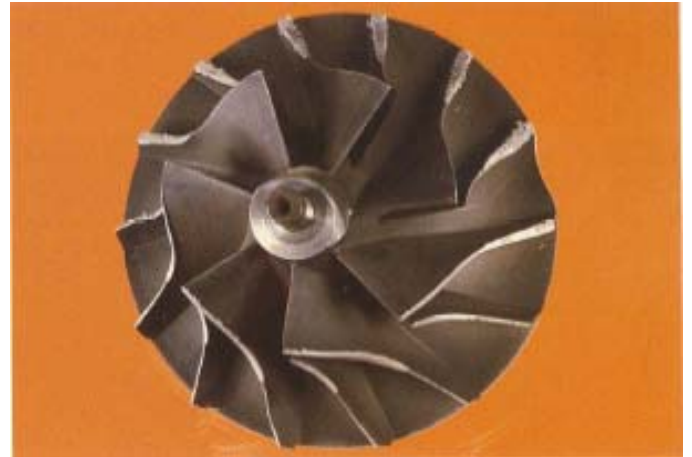
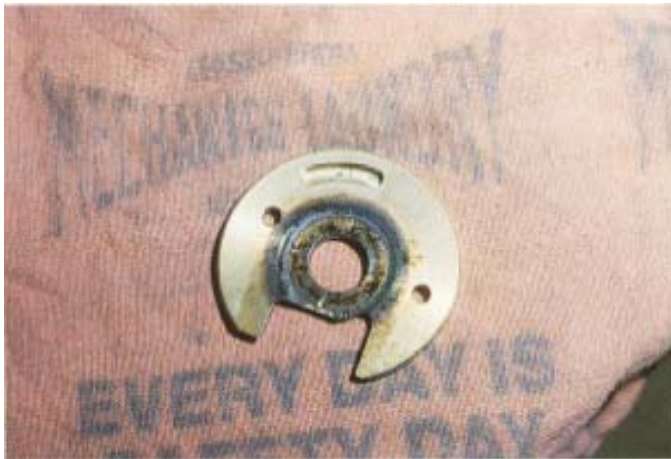
El pasaje de lubricación no fue perforado en esta placa axial y causo un desgaste adhesivo inmediato.

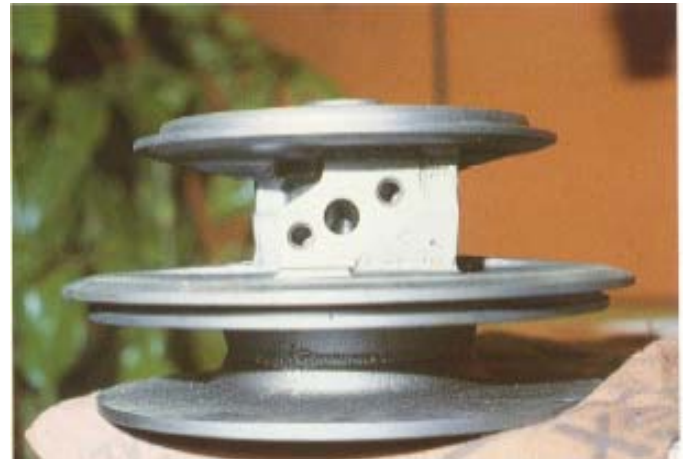
Los pasajes perforados pueden estar mal ubicados. Este pasaje de aceite de admisión descentrado produjo una lubricación marginal de los cojinetes.

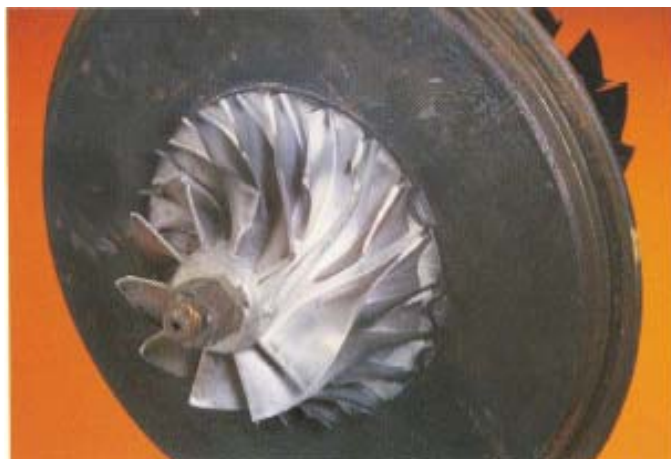
Algunas veces una rueda caliente o fría puede tener una hoja faltante y solo daños menores en las otras hojas. Una primera idea preconcebida es por lo general que ha ingresado material externo.

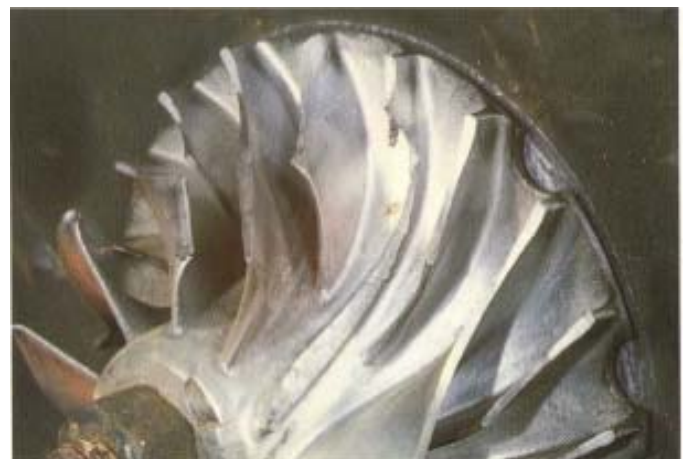
Una inspección mas cercana, sin embargo, muestra que se produjo la fractura por fatiga de la hoja, iniciándose en el centro (mas suave y lisa) y terminando hacia el exterior (mas áspera y rugosa)

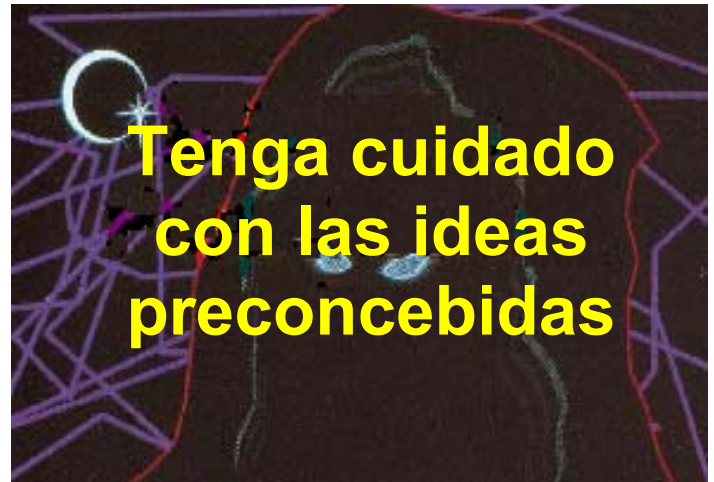
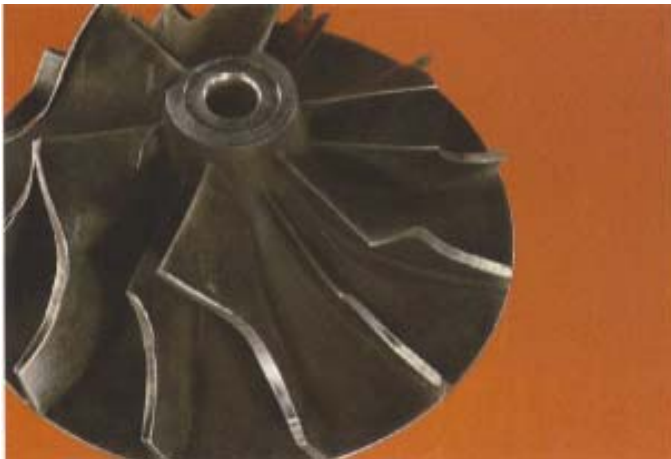
Si las superficies de la tuerca de retención de la rueda del compresor no son lisas y cuadradas con roscas, pueden interferir con la rueda de aluminio y provocar que la fuerza de sujeción se relaje.

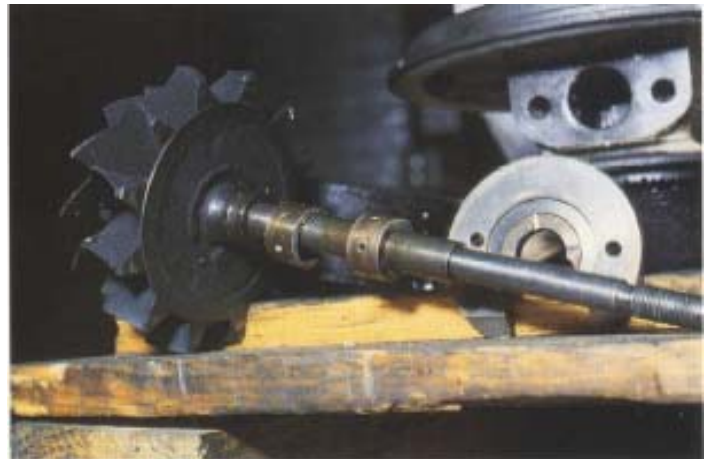
Cuando los calibres de la carcasa son ásperos y los cojinetes no rotan libremente, se produce una potencia máxima y un desgaste excesivo del otro lado del cojinete.

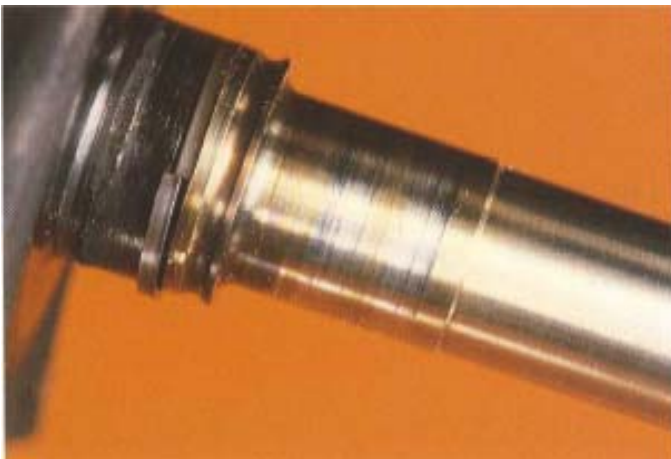
La instalación de un eje áspero en el interior de la carcasa puede causar daño de impacto a los aros sellos y a las ranuras, produciendo problemas de fuga de aceite.

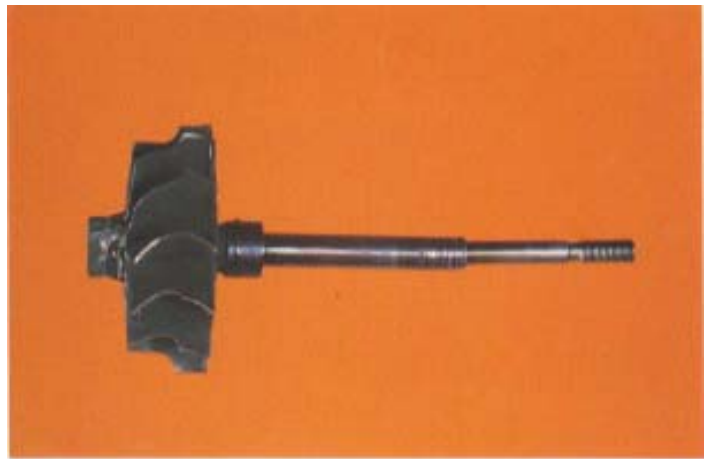
El manipuleo brusco o el cargado lateral mientras se ajustan las tuercas de retención pueden flexionar los ejes centrales, produciendo desbalance, desgaste excesivo del cojinete, y contacto de la rueda con la carcasa.
