# REPARACION CORRECTA DE MOTORES

## Motores 3203

## INTRODUCCION

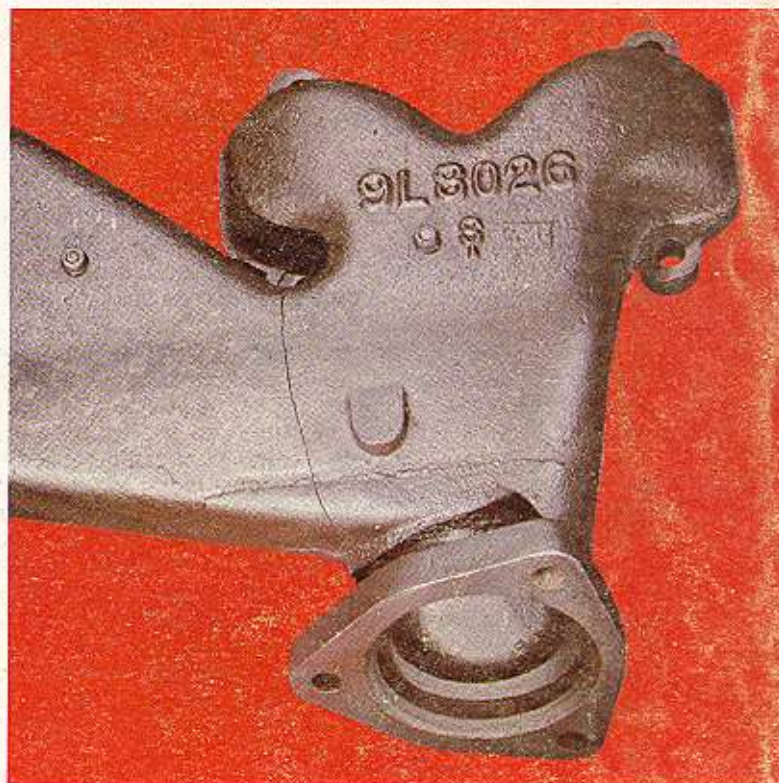
Un múltiple de escape agrietado, como el que se muestra en la ilustración 1, es el resultado de una temperatura excesiva del múltiple de escape. Esta temperatura puede ser producida por una carga excesiva del motor, la calibración errónea del sistema del combustible, una calibración alta del combustible, una restricción en el flujo de aire de admisión o del escape, o el funcionamiento del motor a gran altura, sin la calibración correcta para disminuir su potencia. También pueden producirse grietas en el múltiple de escape si se aplica un peso o esfuerzo grande en éste.

Ilustración 1 — Grietas producidas por temperatura excesiva del múltiple de escape.

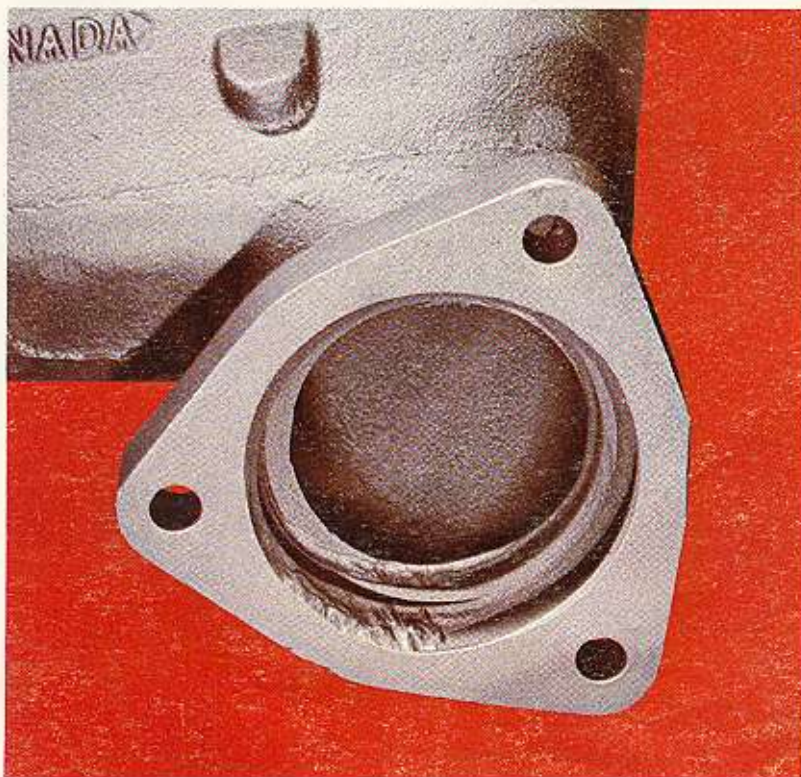
El múltiple de escape puede dañarse también cuando uno de los pernos que une el tubo de escape al múltiple está bien apretado, mientras que los otros dos pernos están flojos. Esto puede hacer que el múltiple se quiebre alrededor de la perforación del perno. El procedimiento correcto para la instalación del tubo de escape es apretar parcialmente los tres pernos y, en seguida, apretar completamente cada uno de ellos.

Ilustración 2 — Daño producido en el múltiple de escape por un tubo de escape flojo.

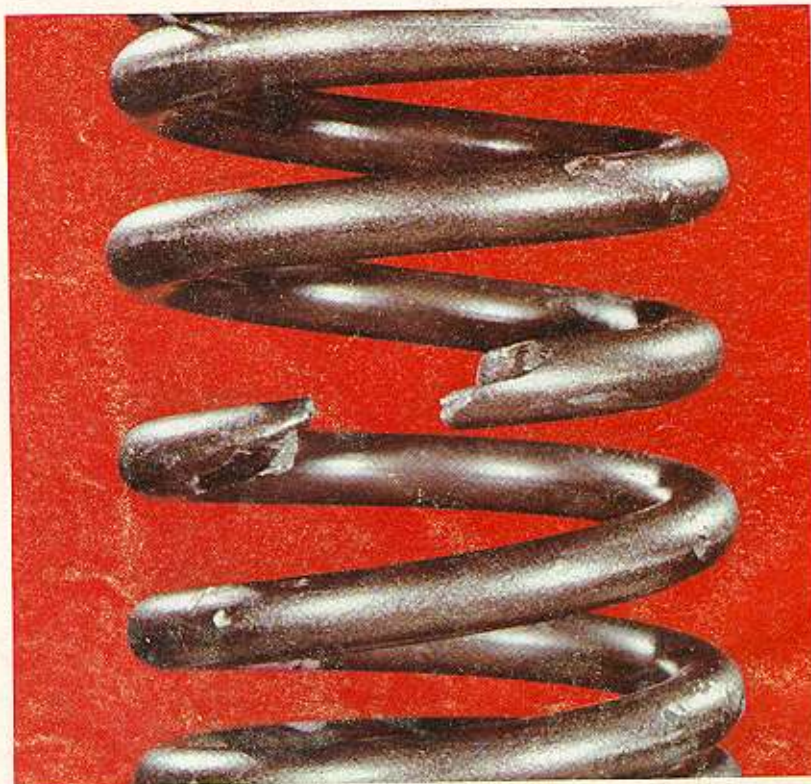
La Ilustración 3 muestra un resorte de válvula quebrado. Este tipo de falla es por lo general el resultado de una pequeña rayadura en la superficie del resorte.

La rayadura puede ser producida por un defecto de fabricación o por manejo descuidado del resorte durante una reparación del motor.

Ilustración 3 — Resorte de válvula quebrado.

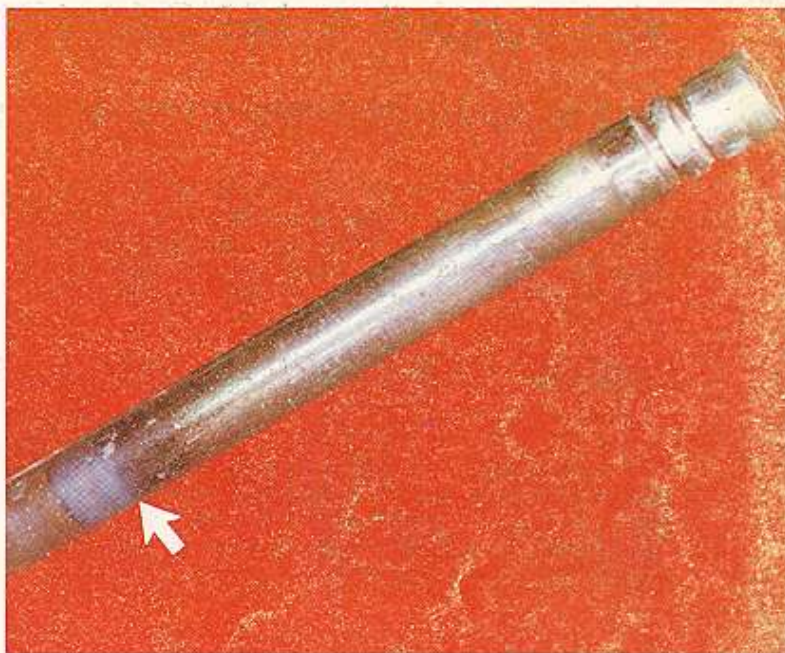
Una pequeña cantidad de ludimiento es normal en el vástago de las válvulas. El ludimiento es el resultado del movimiento de la válvula en la guía. La descoloración azul en el vástago de la válvula es una indicación de calentamiento excesivo. Una pequeña cantidad de descoloración azul en un vástago de válvula es aceptable. Una cantidad excesiva de descoloración azul, como la que se muestra en la ilustración 4, no es aceptable.

Ilustración 4 — Descoloración azul excesiva en vástago de válvula.

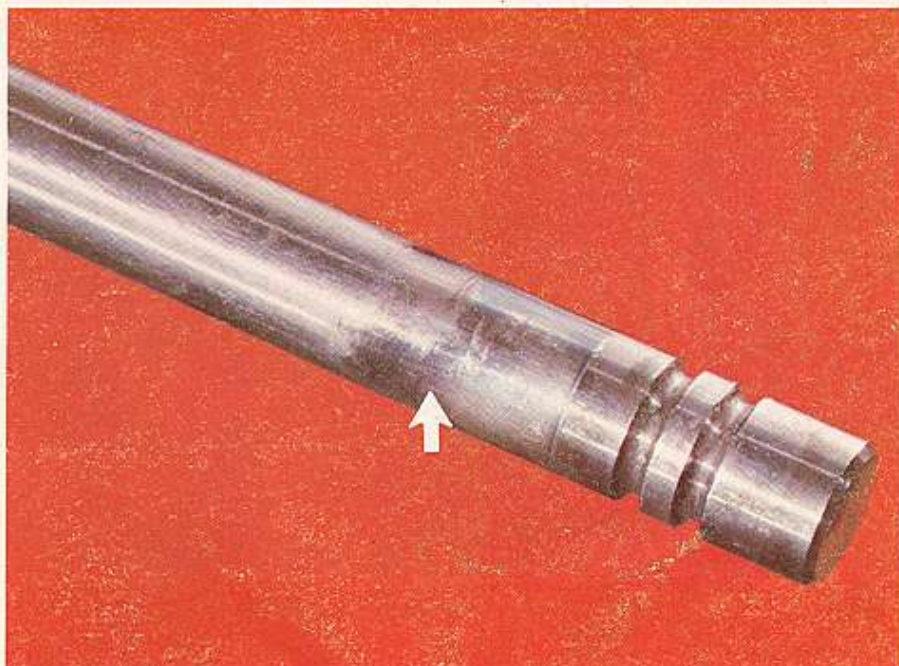
Ilustración 5 — Vástago de válvula con una cantidad de descoloración azul aceptable.

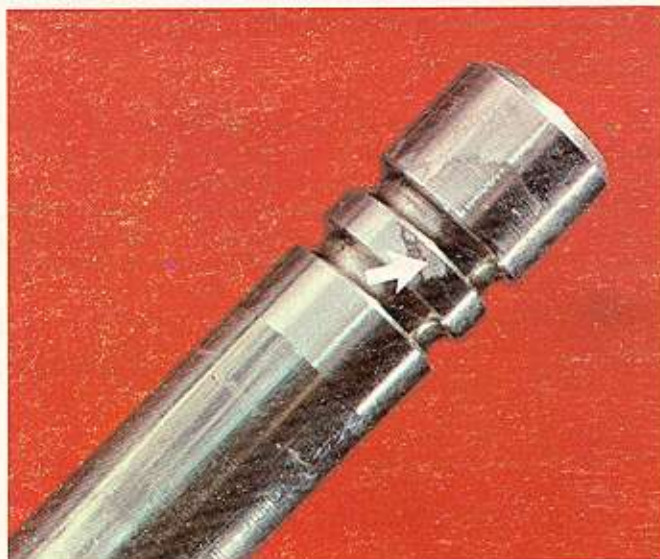
La válvula de escape que se muestra en la ilustración 6 tiene un ludimiento excesivo cerca de la ranura del retén. Existe también ludimiento en el borde de la ranura. El ludimiento es producido por el movimiento entre el retén y la válvula. Este movimiento es producido normalmente por el funcionamiento del motor, con un freno del escape que tiene una restricción excesiva, pero también por el funcionamiento del motor, con un freno del escape que tiene una restricción excesiva, pero también puede ser producido por un exceso de velocidad del motor o por el funcionamiento con un juego excesivo de las válvulas por un periodo largo de tiempo. El funcionamiento continuado en estas condiciones puede hacer que la válvula se quiebre en la ranura del retén. El ludimiento de la superficie del vástago es aceptable pero el ludimiento en la ranura del retén no es aceptable.

Ilustración 6 — Válvula con ludimiento excesivo cerca de la ranura del retén.

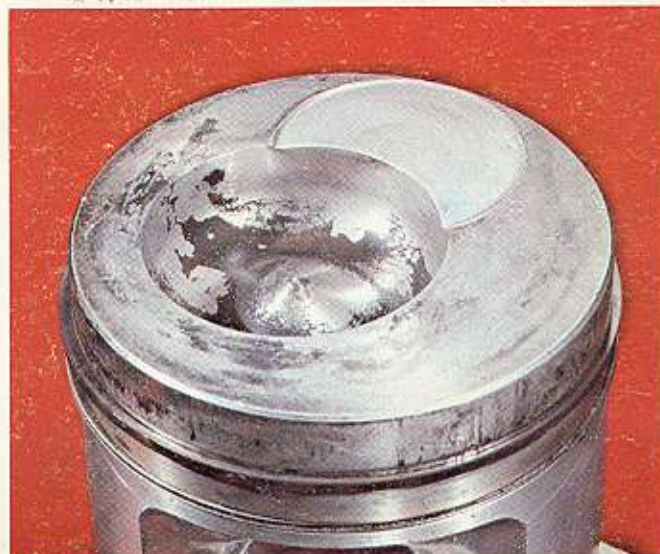
Ilustración 7 — Pistón dañado debido a que golpeaba una válvula.

Si el motor tiene un pistón que golpea una válvula, compruebe la espiga entre el árbol de levas del motor y su engranaje, como se indica en la Página 11.

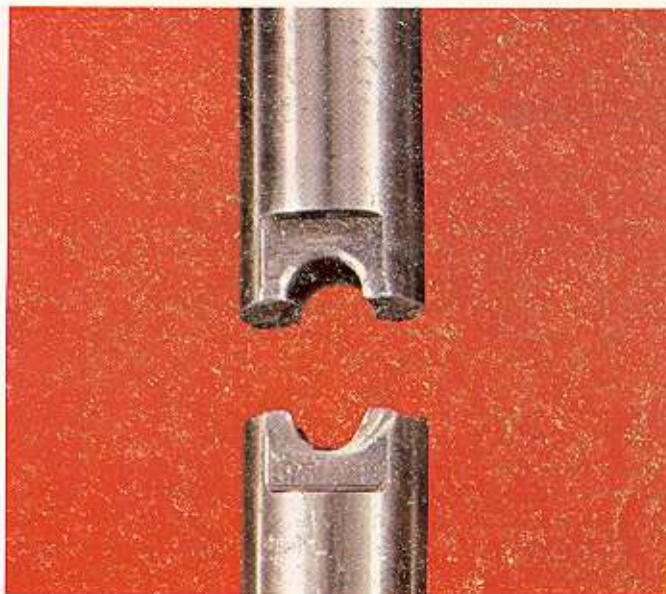
Si los pernos que sujetan el eje de los balancines y la abrazadera no están suficientemente apretados, el eje de los balancines y la abrazadera pueden quebrarse. El desgaste o pulimiento alrededor de las perforaciones de los pernos en un eje de balancín, como se muestra en la ilustración 8, son la indicación de pernos flojos.

Ilustración 8 — Eje de balancín quebrado debido a pernos flojos.

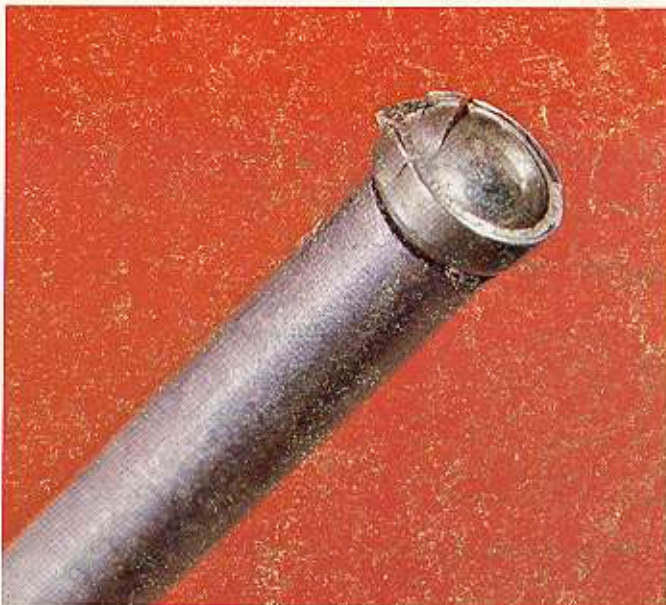
La copa en la varilla de empuje que se muestra en la ilustración 9, se dañó debido al armado erróneo de la varilla de empuje en el balancín.

Ilustración 9 — Copa de la varilla de empuje dañada.

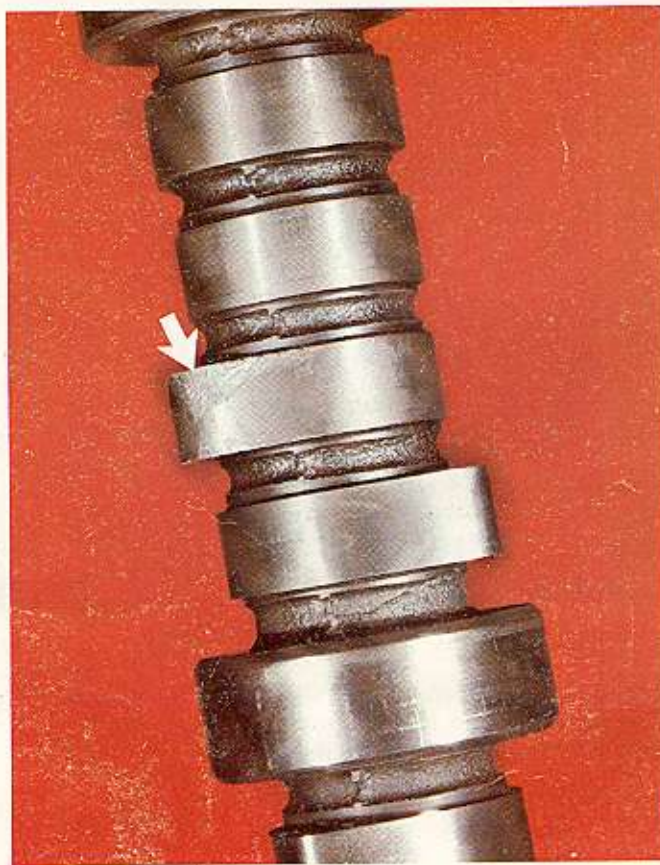
El árbol de levas que se muestra en la ilustración 11 tiene material saltado en el lado de una leva. La saltadura fue producida por el rozamiento contra el seguidor o por un tratamiento térmico incorrecto de la leva. Si la leva está demasiado desgastada, el árbol de levas no es aceptable. Ver el Manual de Servicio para el desgaste máximo de las levas en un árbol de levas.

Ilustración 11 — Árbol de levas con saltadura en una leva.

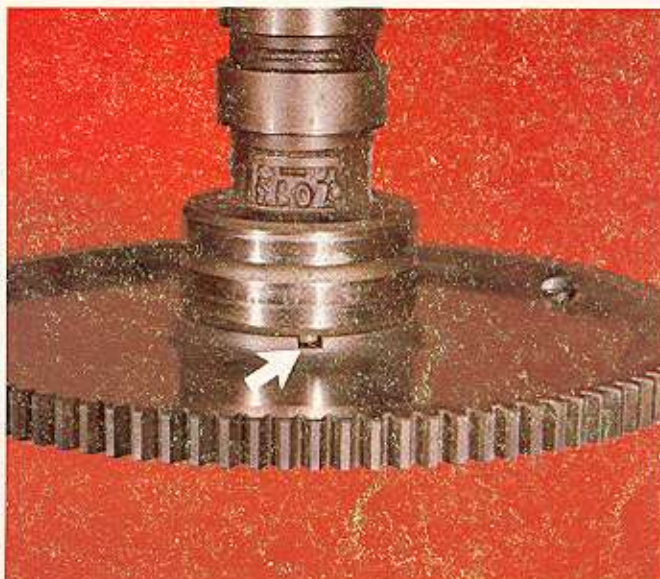
Ilustración 12 — La espiga puede verse en la ranura del engranaje.

Si el motor tiene una falla en la cual el árbol de levas se detiene en forma repentina, tal como un pistón golpeando una válvula, compruebe la espiga entre el árbol de levas y el engranaje. Como se muestra en la ilustración 12, la espiga puede verse a través de la ranura en el engranaje. Si la espiga no puede verse, está quebrada y la sincronización del árbol de levas no estará correcta. Además si se instala un nuevo engranaje en el árbol de levas, compruebe la espiga para asegurarse que el engranaje está instalado en forma correcta.

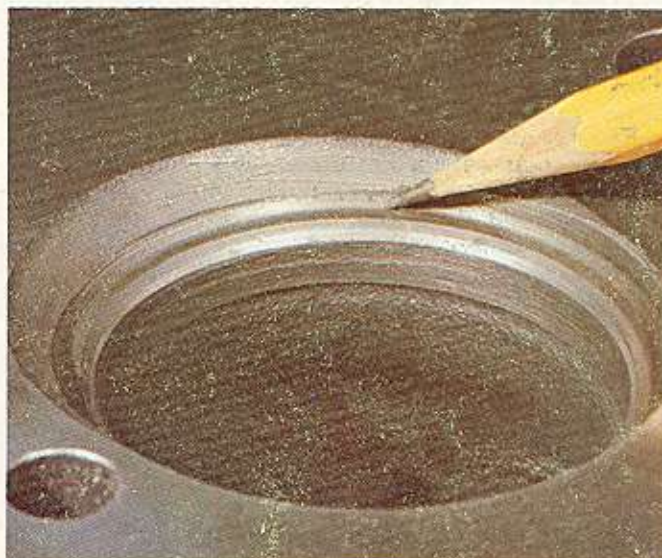
La Ilustración 13 muestra un asiento de válvula de admisión con un desgaste excesivo. El desgaste excesivo en un asiento de válvula de admisión es producido normalmente por el ajuste incorrecto de la válvula, pero puede también ser el resultado de suciedad o de una duración bastante grande. El desgaste excesivo en el asiento de una válvula de escape puede ser producido por un ajuste erróneo de las válvulas o temperaturas altas del escape. Las temperaturas altas del escape son producidas por una carga excesiva del motor, calibración alta del combustible, sincronización incorrecta de la inyección del combustible, restricciones del flujo del aire de admisión o del escape, o funcionamiento del motor a grandes alturas sin el ajuste correcto para disminuir su potencia.

Ilustración 13 — Ranura desgastada en asiento de válvula de admisión.

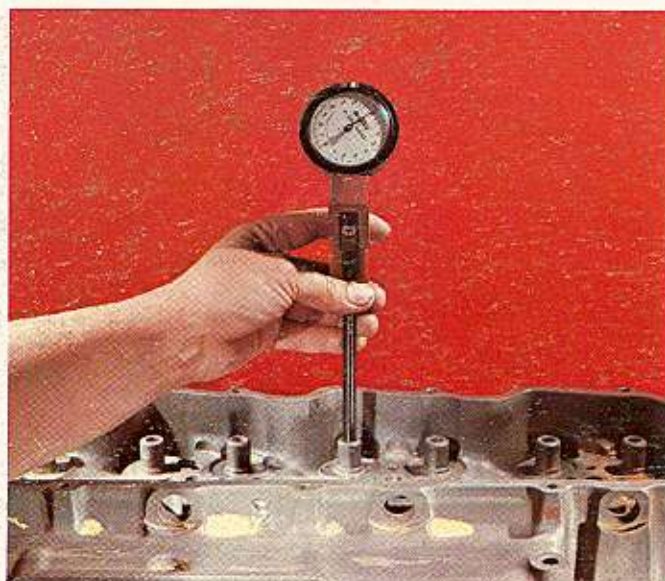
El desgaste en la perforación de las guías de válvulas puede hacer que el aceite pase por el vástago de la válvula y se queme en el vástago y en el cilindro. El desgaste en varias guías de válvulas puede producir consumo excesivo de aceite. Las guías de válvula pueden medirse, para ver si están desgastadas, con un Grupo de Instrumento para Medir Guías de Válvulas 5P3536, como se muestra en la Ilustración 14. El módulo del Manual de Servicio "Reconditioning Procedures-4.5" Bore, V8 Direct Injection Engine", Forma No REG00867-02 da el procedimiento para medir las guías de válvulas y para repararlas con el Grupo de Moleteado de Guías de Válvula 5P5170.

Ilustración 14 — Medición de una Guía de Válvula.

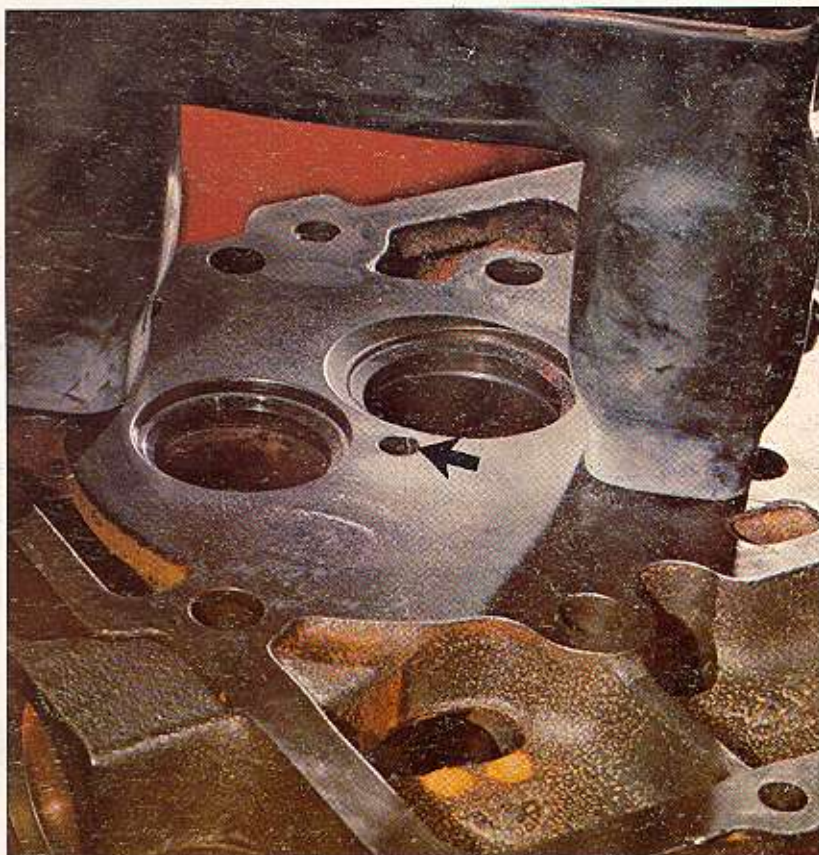
Cuando un motor se sobrecalienta, la tensión en la culata aumenta. Esto puede hacer que la culata se tuerza o se agriete. La Ilustración 15 muestra una culata agrietada en la perforación de la boquilla. Se usó equipo Magnaflux para encontrar la grieta. La Ilustración 16 muestra la misma grieta que va hacia el área del asiento

de la válvula. Esta es una grieta típica de sobrecalentamiento. No es necesario cambiar la culata debido a este tipo de grieta, si la grieta ocurre solamente en la perforación para la boquilla y no va hacia el área del asiento de la válvula. Si una culata se tuerce, seguirá una falla de la empaquetadura de la culata.

Ilustración 15 — Grieta en la perforación de la boquilla de una culata.

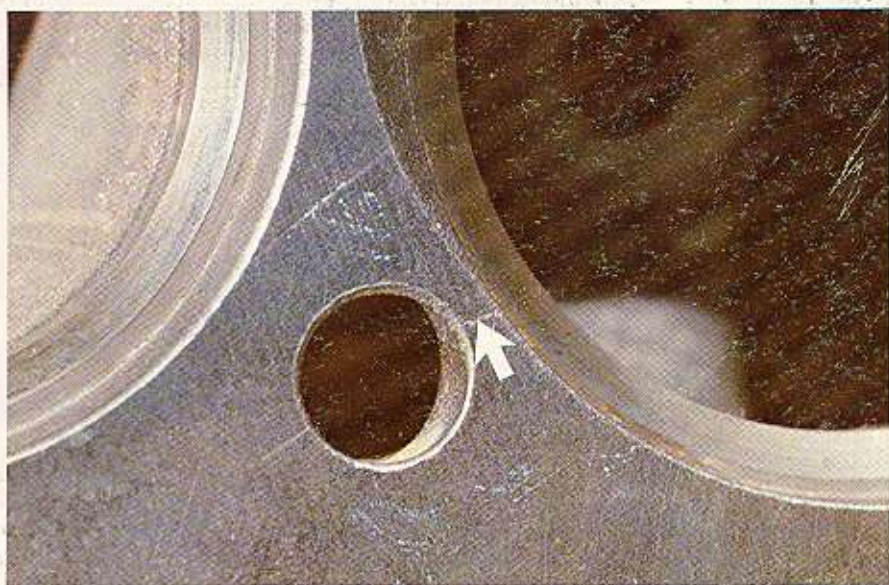
Ilustración 16 — La grieta va hacia el asiento de la válvula en la culata.

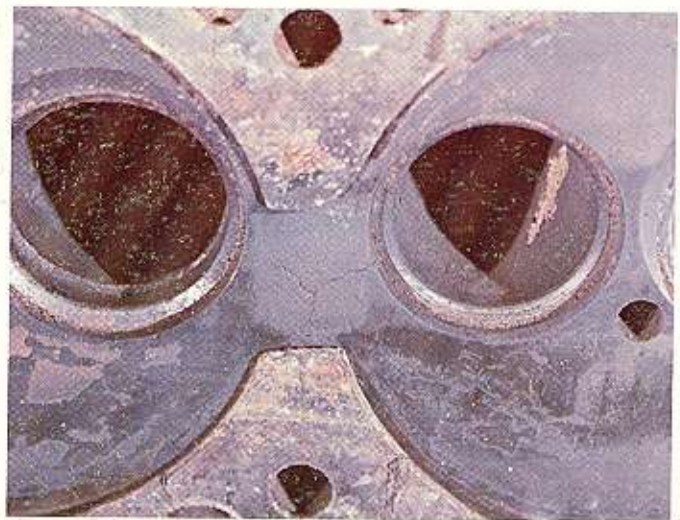
La culata que se muestra en la Ilustración 17 se agrietó debido a una falla de la empaquetadura de la culata que permitió que los gases calientes del escape pasaran entre los cilindros.

Ilustración 17 — Culata agrietada debido a falla de la empaquetadura.

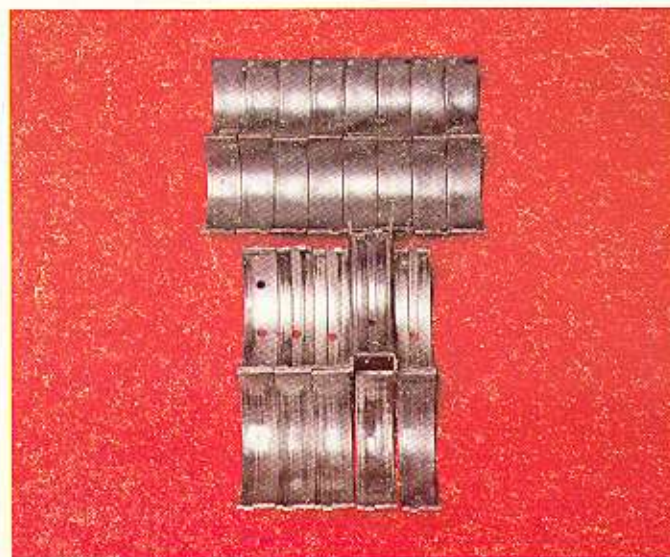
Ilustración 18 — Cojinetes con desgaste normal.

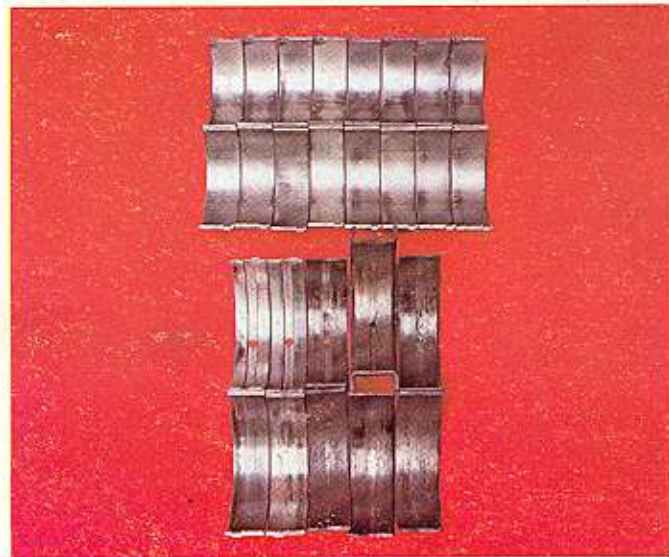
Esto puede ser producido al hacer arrancar el motor sin aceite, por la pérdida repentina del aceite del motor (agujero en el cárter) o por una falla de la bomba del aceite. Con esta pérdida repentina del aceite, normalmente se producirá la falla de la mayoría de los cojinetes de bancada, quedando los cojinetes de biela en buenas condiciones, pero algunos de ellos pueden rayarse. Las rayas son producidas por material que viene de la falla de los cojinetes de bancada.

Ilustración 19 — Falla de cojinete de bancada producido por pérdida repentina del suministro de aceite.

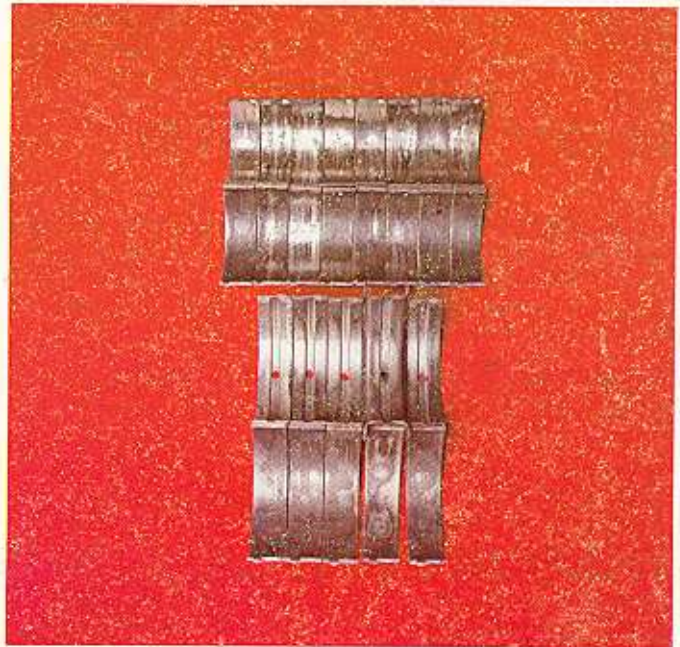
La Ilustración 20 muestra un juego de cojinetes de bielas que han empezado a fallar. Nótese que los cojinetes de bancada están en buenas condiciones.

Ilustración 20 — Cojinetes de biela que han empezado a fallar.

NOTA: Si ocurre una falla del motor, asegúrese de comprobar los lados de los pistones para ver si están dañados y de instalar un nuevo núcleo de enfriador de aceite. No es posible remover todas las materias extrañas del núcleo del enfriador.

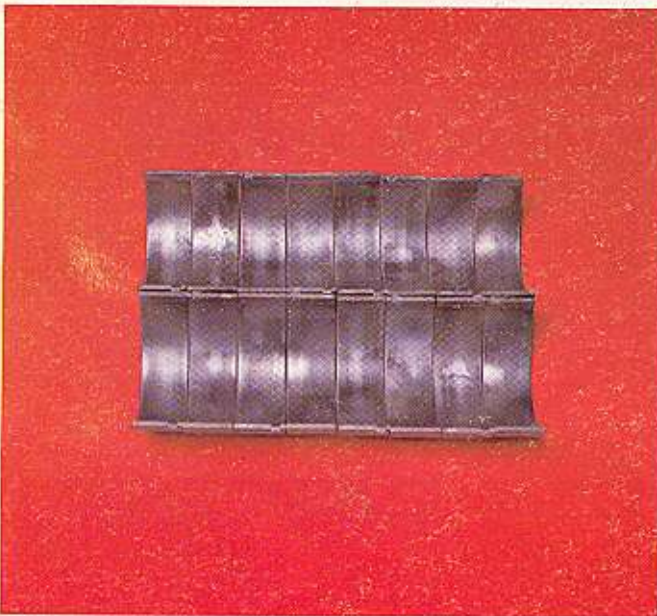
Una cantidad excesiva de combustible en el aceite lubricante produce el obscurecimiento completo de la superficie de los cojinetes de biela, como se muestra en la Ilustración 21. El obscurecimiento de esta superficie no tiene efecto en el funcionamiento de los cojinetes. Sin embargo, el combustible hará que el aceite lubricante se adelgace, lo que puede hacer que fallen los cojinetes de bielas.

Ilustración 21 — Cojinetes de biela obscurecidos en la superficie completa de fricción, producido por combustible en el aceite.

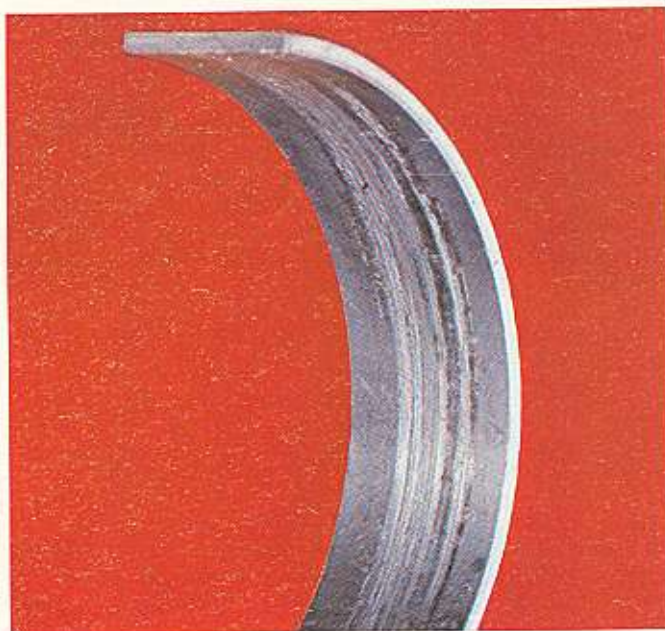
Cantidades excesivas de materias extrañas en el sistema de lubricación dañarán la superficie de un cojinete. Esto puede resultar en la falla del cojinete.

Ilustración 22 — Cojinete dañado por materias extrañas.

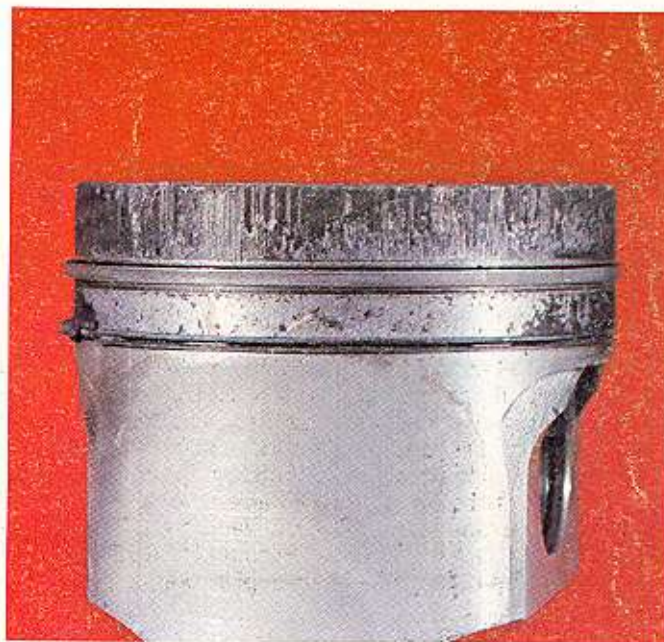
La suciedad en el aire de admisión producirá desgaste rápido de los anillos de pistón, de la ranura para los anillos y de los cilindros en el bloque del motor. Las indicaciones del desgaste producidas por suciedad son: una abertura excesiva entre el lado del anillo de compresión y su ranura, una abertura excesiva en los extremos del anillo de compresión y un desgaste excesivo en los cilindros. La Ilustración 24 muestra un pistón que ha sufrido desgaste producido por suciedad. El Manual de Servicio indica las dimensiones máximas permitidas para el juego entre el anillo y la ranura de éste, para la abertura entre los extremos del anillo y para el diámetro de cilindros del motor.

Ilustración 24 — Juego excesivo entre el lado del anillo y su ranura. Obsérvese que la abertura es grande entre la parte superior del anillo y la ranura.

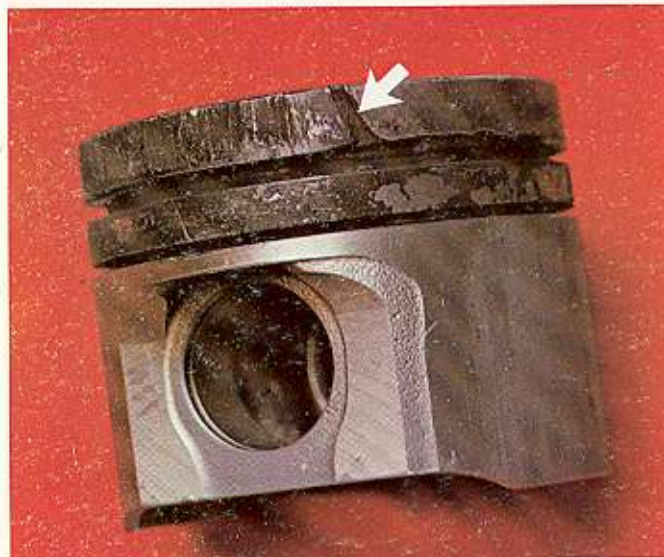
El funcionamiento continuado con pistones que tienen desgaste producido por suciedad puede resultar en el tipo de daño que se muestra en la Ilustración 25. El inserto para la ranura del anillo se ha quebrado y se ha producido una ranura en la parte superior del pistón.

Ilustración 25 — Pistón dañado debido a suciedad en el aire de admisión.

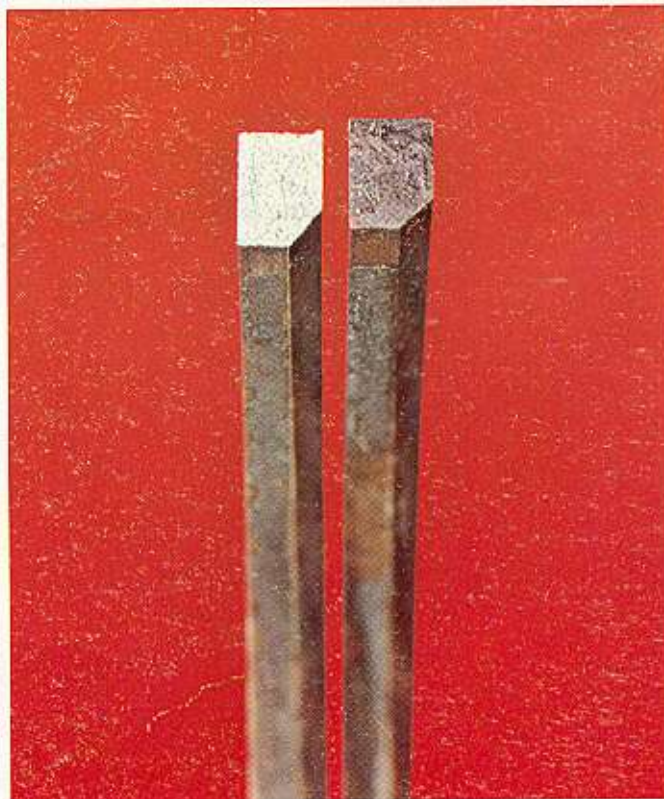
El anillo de la derecha, en la Ilustración 26, muestra carbón en su extremo quebrado. Esta es una indicación de que el anillo se quebró en el motor o cuando se lo instaló en éste. El anillo del lado izquierdo no tiene carbón en su extremo quebrado, lo que indica que el anillo se quebró un poco antes o durante la remoción del motor o del pistón.

Ilustración 26 — Anillos de pistón quebrados.

Un anillo puede también quebrarse debido a desgaste excesivo producido por suciedad o si el mecánico no ha tenido cuidado cuando instala o remueve los anillos del pistón. Se suministran dos herramientas, el Expandidor de Anillos 5F9059 y el Compresor de Anillos 5P3524. El uso de estas herramientas impedirá daños durante la remoción e instalación de anillos.

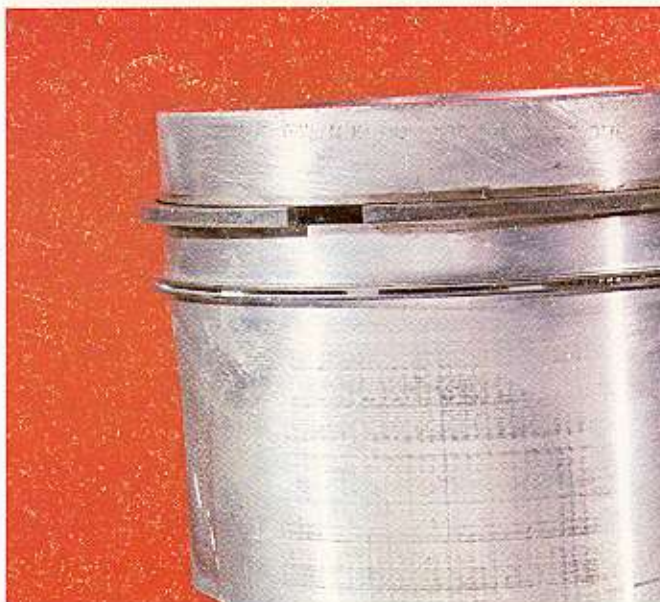
El pistón que se muestra en la Ilustración 27 tiene desgaste típico del cuerpo.

Ilustración 27 — Desgaste típico en el cuerpo del pistón.

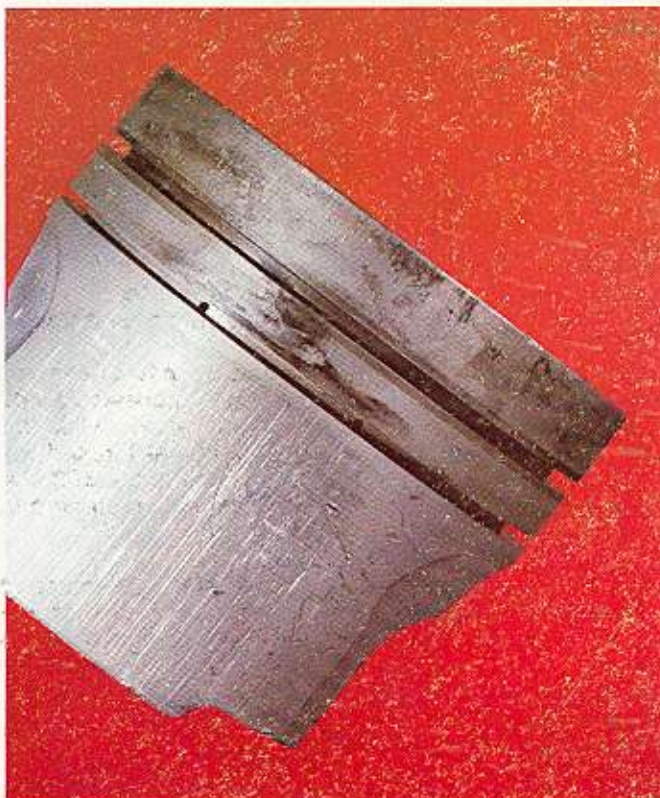
El pistón que se muestra en la Ilustración 28 tiene rayas verticales en el cuerpo, las que han sido producidas por materias extrañas en el aceite lubricante. Estas materias extrañas pueden ser el resultado de una falla del motor o de materias dejadas en el motor durante el armado, durante una reparación o durante servicio de conservación del motor.

Ilustración 28 — Pistón dañado con rayas verticales en el cuerpo.

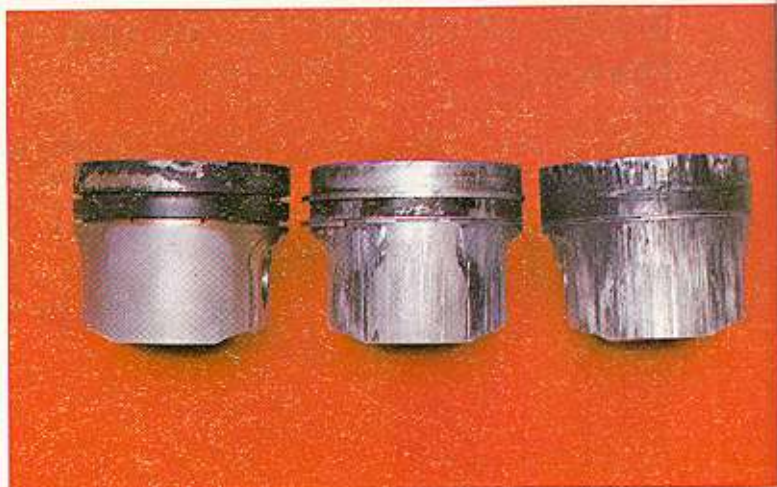
Los pistones que se muestran en la Ilustración 29, tienen cantidades diferentes de daño. La diferencia en la cantidad de daño es típica de la falla producida por sobrecalentamiento. Normalmente, varios pistones se han atascado, dañándose, mientras que los cuerpos de los otros pistones han quedado pulidos o tienen apariencia normal. Además, el daño más severo se encontrará normalmente en los pistones de uno o más de los cuatro cilindros traseros. El refrigerante del motor fluye en las paredes de los cilindros desde la parte de adelante hacia la parte de atrás del bloque del motor. Si el motor se sobrecalienta, los cuatro cilindros de la parte de atrás se sobrecalentarán normalmente más que los cuatro cilindros de la parte de adelante.

Como se ve en el pistón del centro de la Ilustración 29, el daño producido por el atascamiento empieza en el cuerpo. Nótese que la banda superior del pistón del centro, no está dañada. Después de un período de funcionamiento con el cuerpo atascado, un pistón aparecerá como el pistón que está a la derecha.

El sobrecalentamiento de un motor puede ser producido por un nivel bajo del refrigerante, un núcleo de

Ilustración 29 — Pistones dañados por sobrecalentamiento del motor.

radiador tapado, mangueras de refrigerante rotas o con filtraciones, correas del ventilador flojas, sobrecargas excesivas del motor, una falla de la bomba del agua o de los reguladores de temperatura del agua, una restricción en el flujo de aire de admisión o en el escape, una restricción en el flujo del refrigerante, funcionamiento del motor sin reguladores de temperatura del refrigerante, o un sistema de enfriamiento defectuoso o demasiado pequeño.

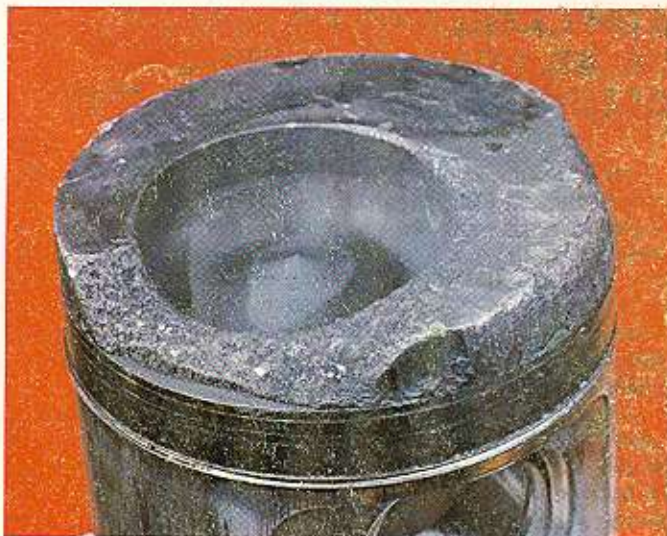
El pistón que se muestra en la Ilustración 31 tiene la banda superior dañada. El daño al pistón que se muestra en la Ilustración 32 empezó en la banda superior. Las marcas de atascamiento en el cuerpo del pistón son el resultado del daño a la banda superior. Estos tipos de daño pueden ser producidos por inyección de una cantidad excesiva de combustible en el cilindro o por inyección de combustible al tiempo incorrecto. Con cualquiera de estos problemas, el combustible no se puede quemar bien, sino que se quema en la superficie del pistón. Esto hace que la superficie del pistón se funda.

Inspeccione todos los pistones para ver si el problema ocurrió en uno o dos cilindros, o en todos los cilindros. La falla de una boquilla de inyección del combustible producirá normalmente daño a un solo pistón. El armado de la tubería de inyección equivocada producirá normalmente cantidades diferentes de daño en solo dos pistones. Desde luego, el material de uno o dos pistones dañados puede dañar los otros pistones; pero no producirá una banda superior fundida o con erosión. Una inyección del combustible avanzada, el funcionamiento

Ilustración 31 — Pistón con erosión en la banda superior.

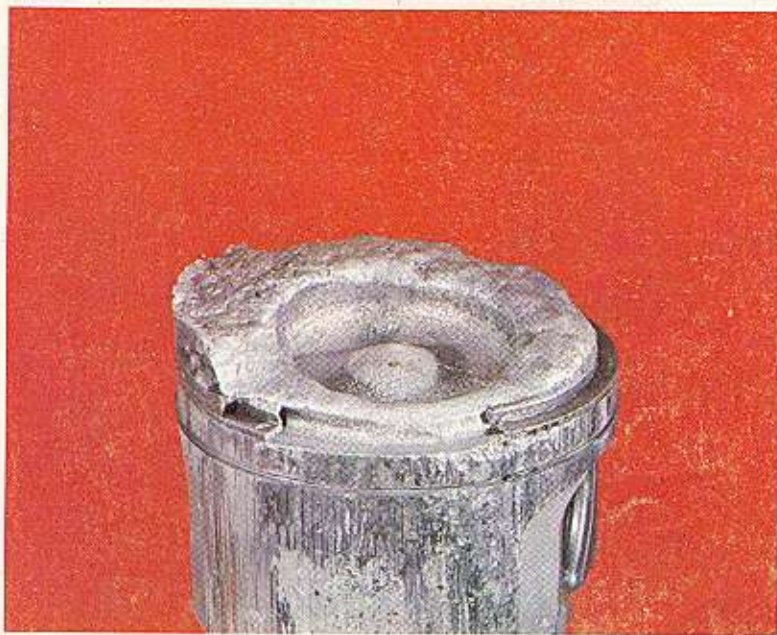
del motor a grandes alturas sin ajustarlo para una menor potencia o una calibración demasiado alta del combustible dañarán en cantidades diferentes todos los pistones. Observe para ver si existen perforaciones pequeñas en la superficie superior o en las paredes del cráter de los pistones. Las pequeñas perforaciones son erosión producida en el pistón debido a la combustión de un exceso de combustible o la combustión al tiempo incorrecto. Las perforaciones estarán normalmente en línea con las perforaciones en la punta de la boquilla de inyección del combustible.

Ilustración 32 — Pistón con la banda superior fundida.

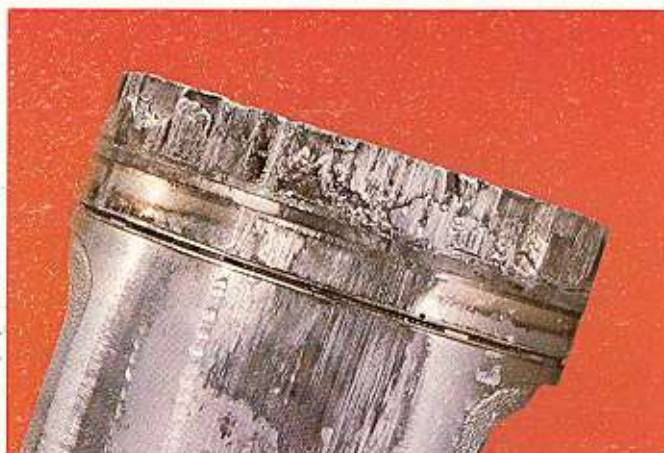
El pistón que se muestra en la Ilustración 33 tiene erosión en el lado de su banda superior. Este daño es producido por la inyección de una cantidad excesiva de combustible en el cilindro. El exceso de combustible lava la película delgada del aceite de las paredes del cilindro. Esto hace que pedazos de la banda superior del pistón se quiebren. Una boquilla de inyección del combustible defectuosa o una calibración del combustible que es demasiado alta pueden producir este problema.

Ilustración 33 — Pistón con erosión de la banda superior.

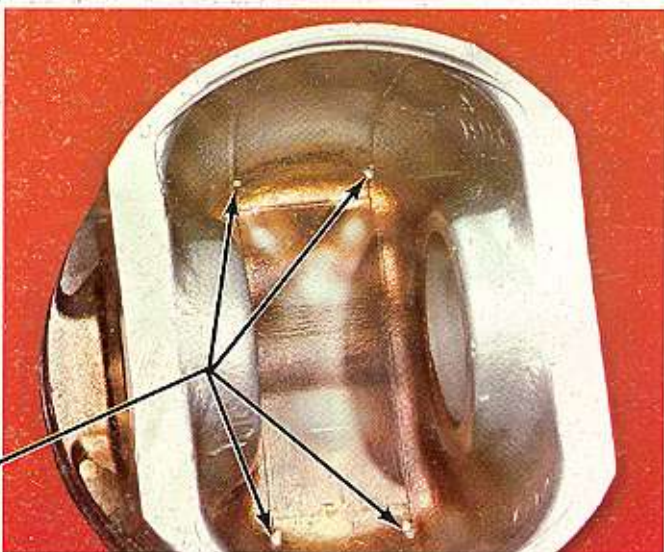
Ilustración 34 — Descoloración del lado de abajo del pistón.

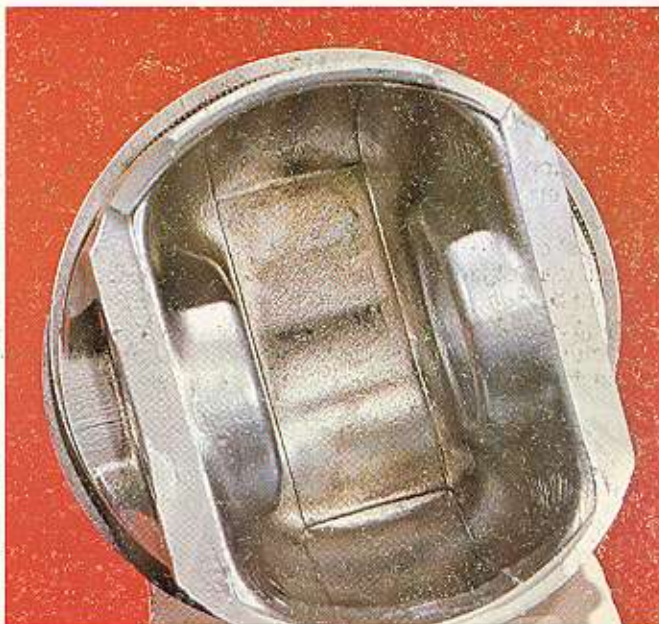
Ilustración 35 — Pistón sin perforaciones de vaciado del aceite. Ver la Ilustración 34 para la ubicación correcta de las perforaciones de vaciado del aceite.

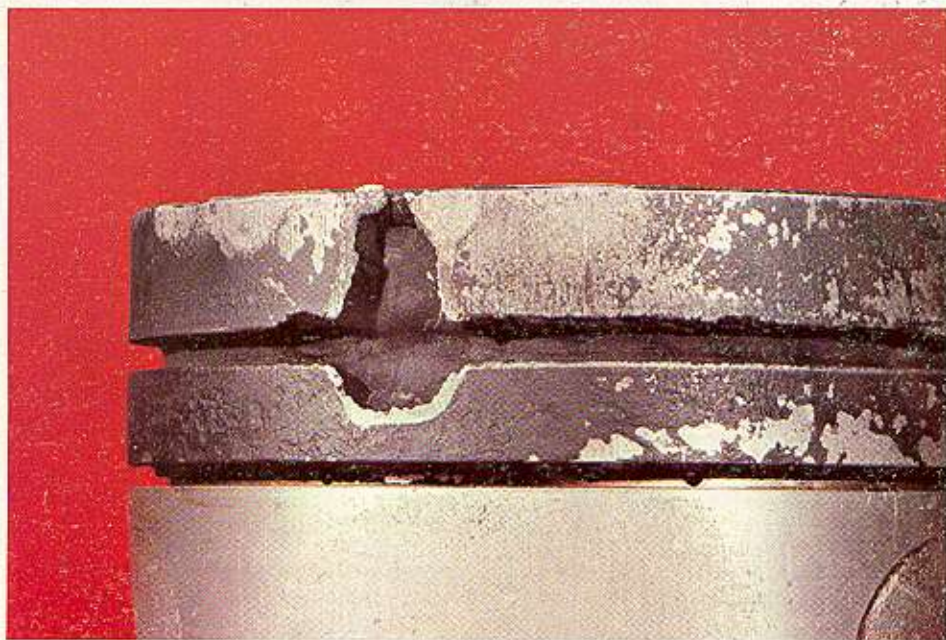
El pistón que se muestra en la Ilustración 36 tiene una falla en el inserto de la ranura para el anillo. Esta falla puede producirse por un defecto en el inserto, una separación del inserto y del cuerpo del pistón o un desgaste excesivo producido por suciedad. Para encontrar la causa de la falla, inspeccione la parte del inserto que no está quebrada. Si la ranura no está excesivamente desgastada, el inserto estaba defectuoso o había una separación del inserto y del cuerpo del pistón. Si la ranura está excesivamente desgastada, el inserto se quebró debido a desgaste por suciedad.

Ilustración 36 — Pistón con inserto quebrado.

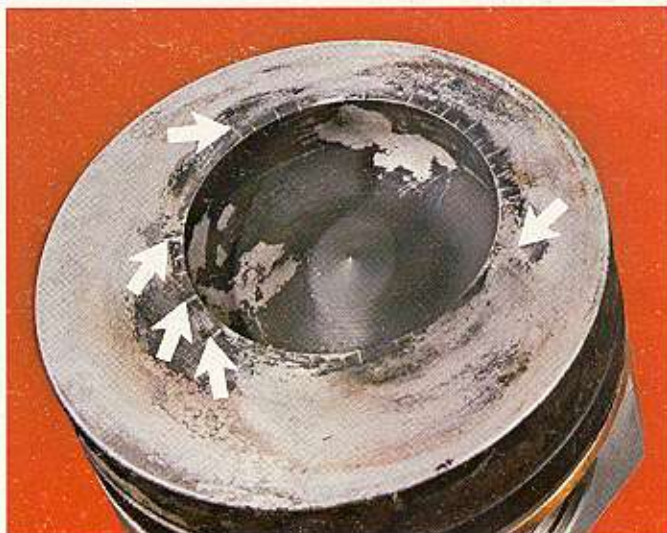
Ilustración 37 — Pistón con grietas en el cráter. Las flechas muestran el ancho de las grietas.

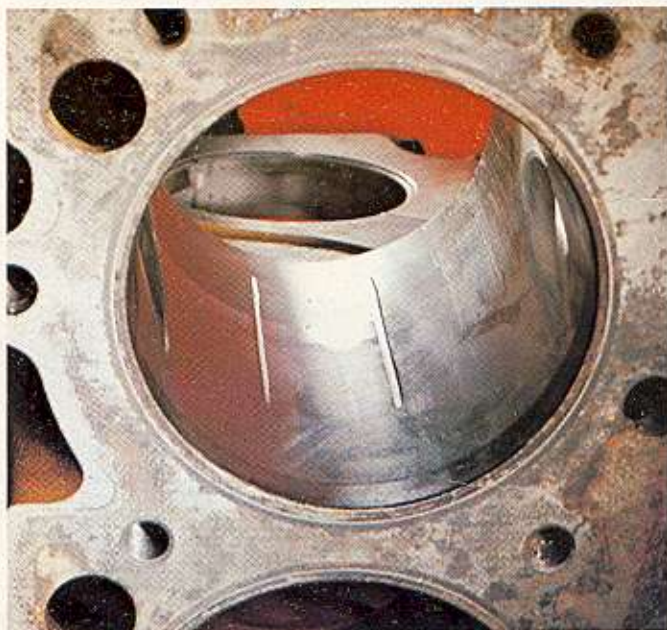
Ilustración 38 — Pared del cilindro rayada por el pasador del pistón.

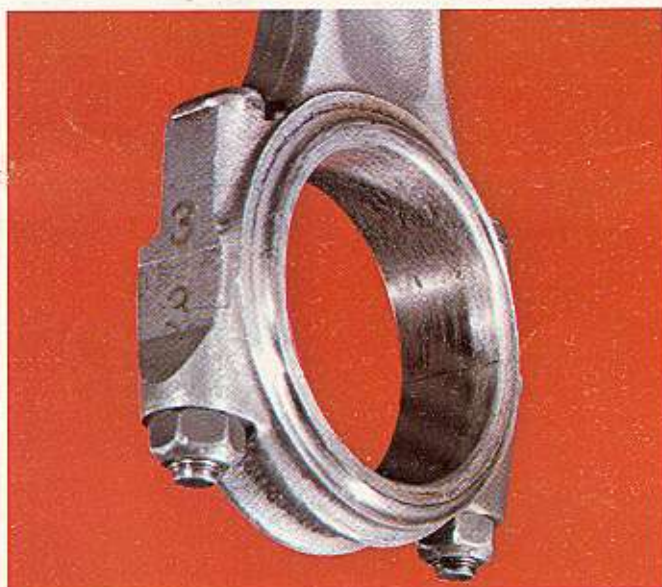
Ilustración 39 — Biela con perforación para el cojinete dañada.

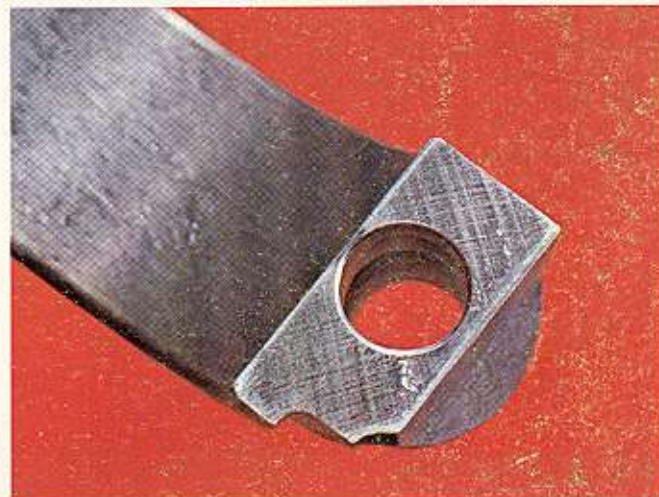
Ilustración 40 — Perforaciones en la superficie de contacto de la tapa producidas por materias extrañas.

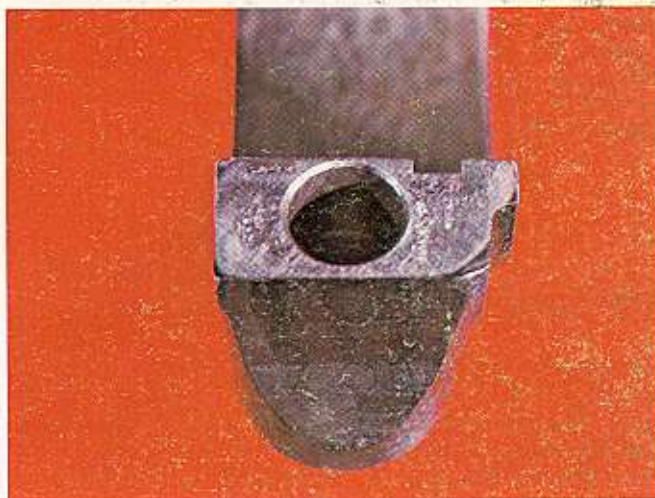
Ilustración 41 — Ludimiento en la tapa de la biela.

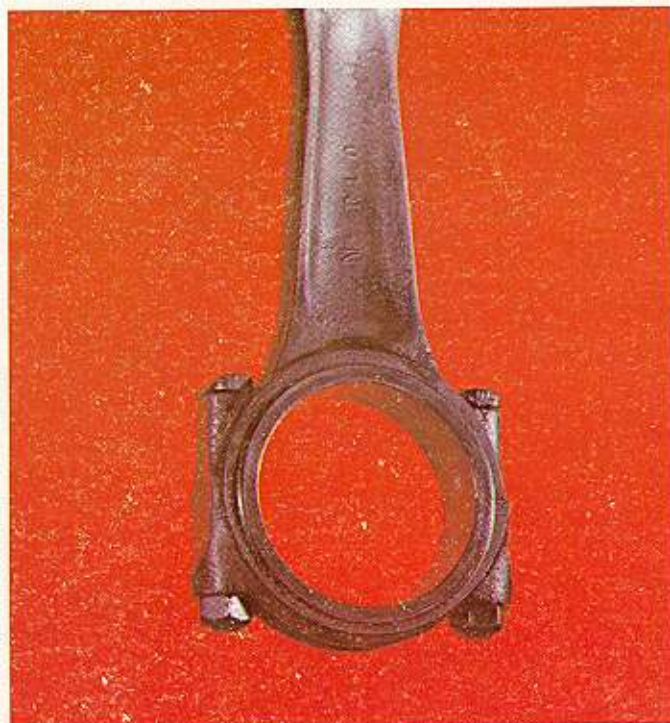
Ilustración 42 — Biela descolorada debido a falla del cojinete.

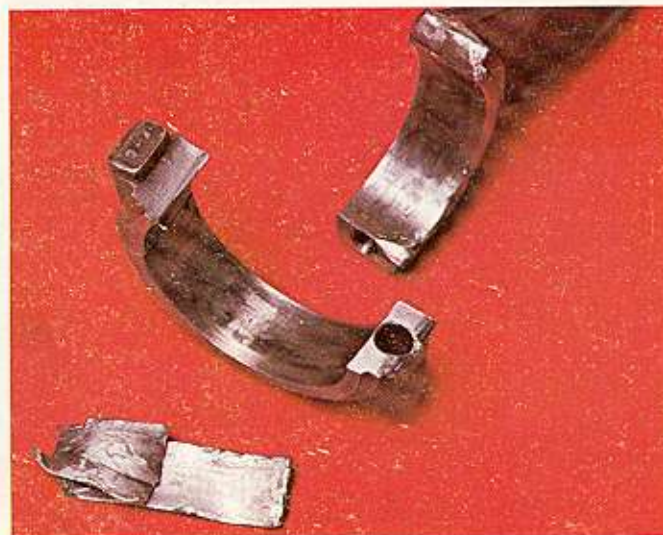
Ilustración 43 — Biela quebrada cerca de la cabeza del perno.

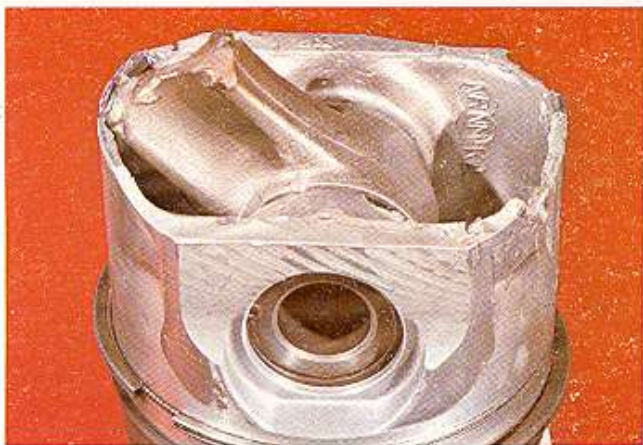
Ilustración 44 — Biela quebrada cerca de su extremo superior.
