# REPARACION CORRECTA DE MOTORES

## Motores 3203

## INTRODUCCION

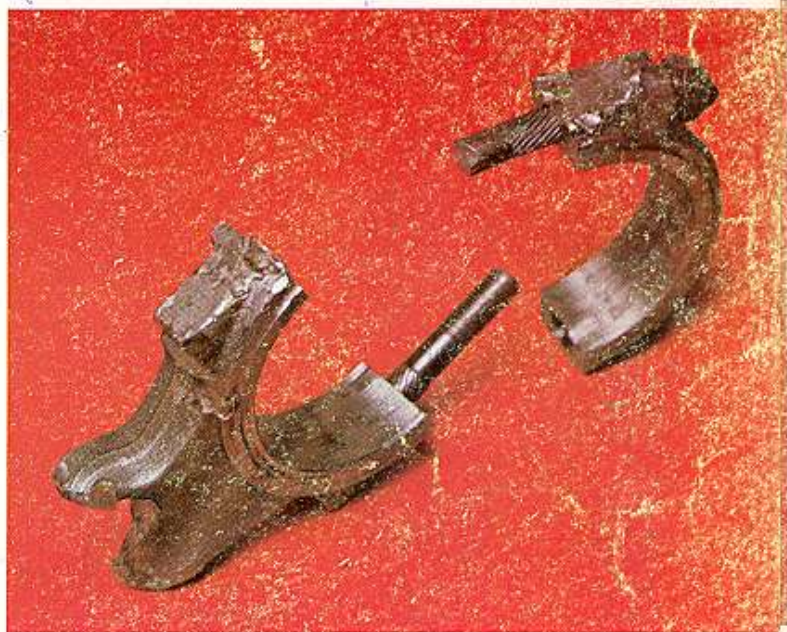
Ilustración 45 — El daño de la biela empezó con un perno quebrado.

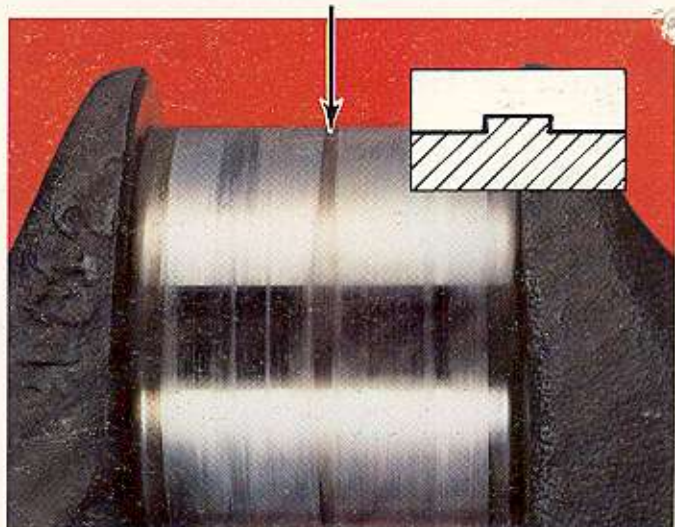
Ilustración 47 — Superficie desgastada de muñón de bancada, excepto por la banda de descoloración del centro. El inserto muestra una vista aumentada de la sección central de la superficie del muñón.

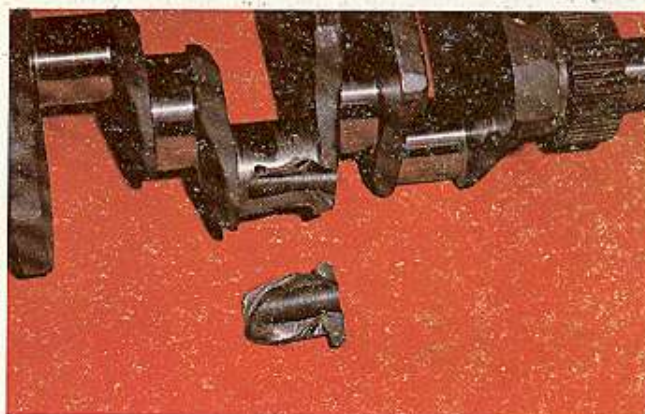
Ilustración 48 — Falla de cigüeñal en perforación de compensación.

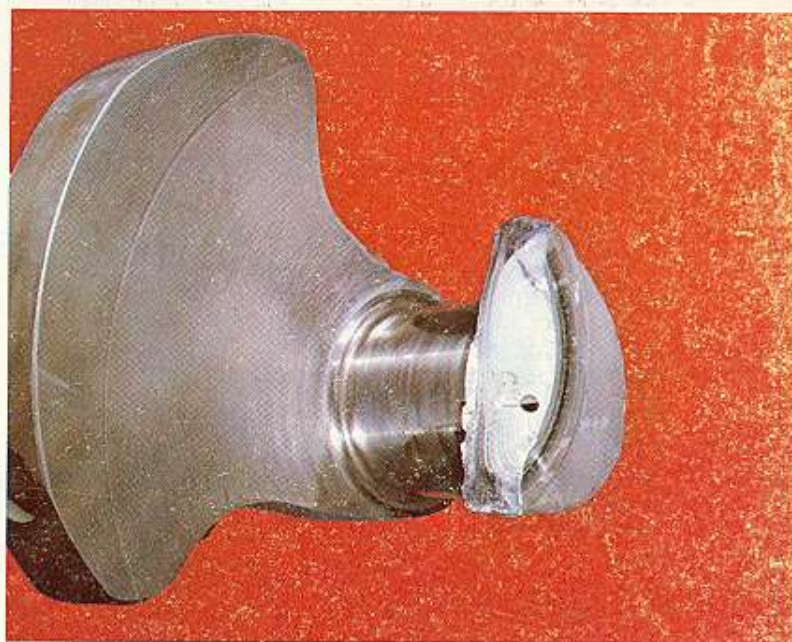
Ilustración 49 — Falla en un brazo del cigüeñal.

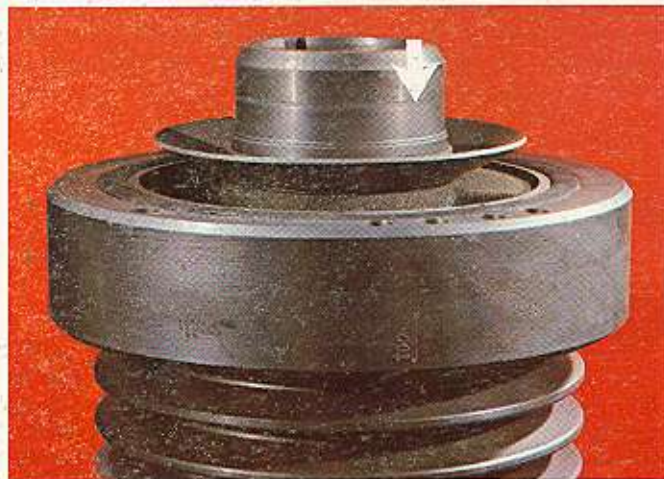
Ilustración 50 — La flecha muestra el punto en que el sello ha desgastado una ranura. Además, el amortiguador tiene deflector.

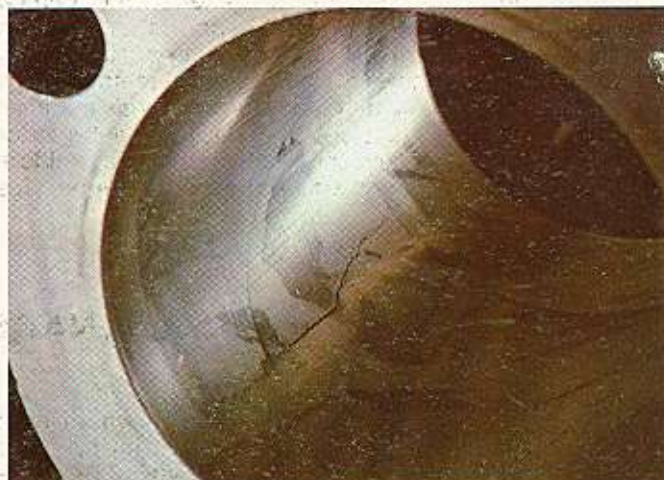
Ilustración 51 — Grieta en el cilindro.

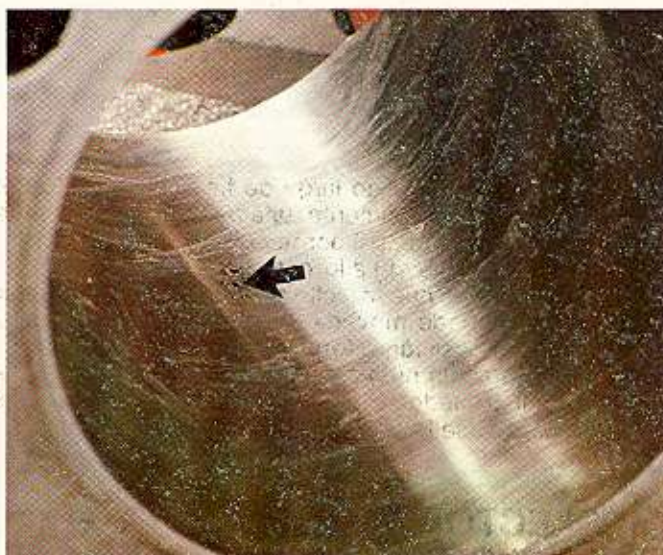
La Ilustración 52 muestra un bloque de motor que tiene un agujero en la pared del cilindro. Esto puede ser producido por un defecto del material del bloque del

Ilustración 52 — La flecha muestra la ubicación de perforación en la pared del cilindro.

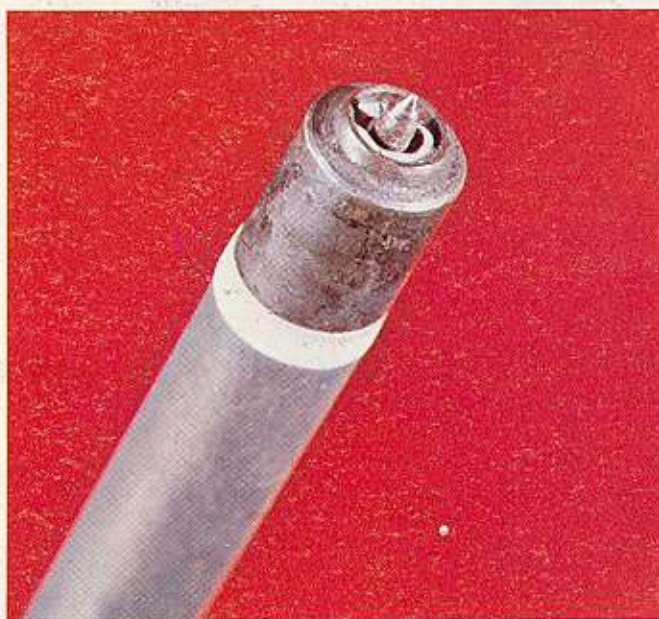
Ilustración 54 — Falla de la punta de la boquilla producida por material defectuoso.

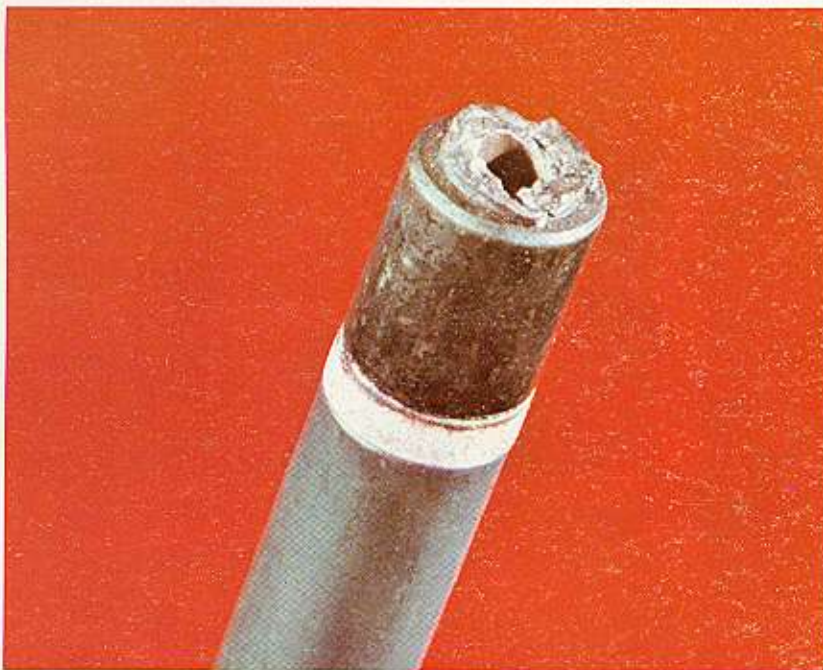
Ilustración 55 — Punta de boquilla dañada por materias extrañas.

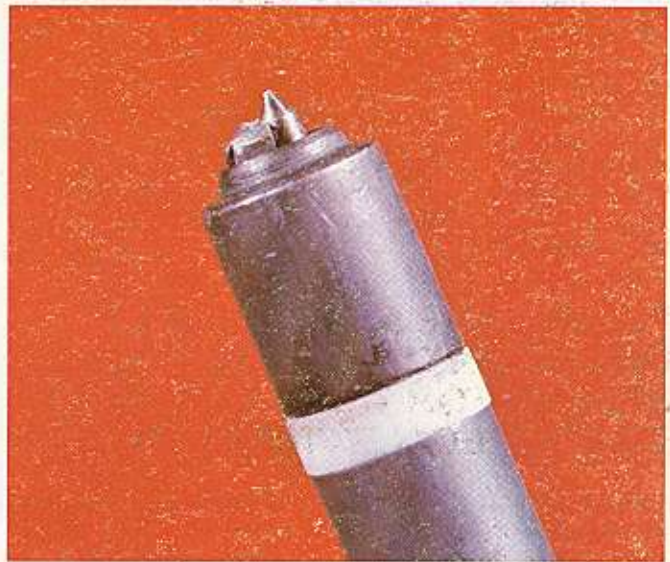
Ilustración 56 — Punta de boquilla quebrada debido a un impacto fuerte.

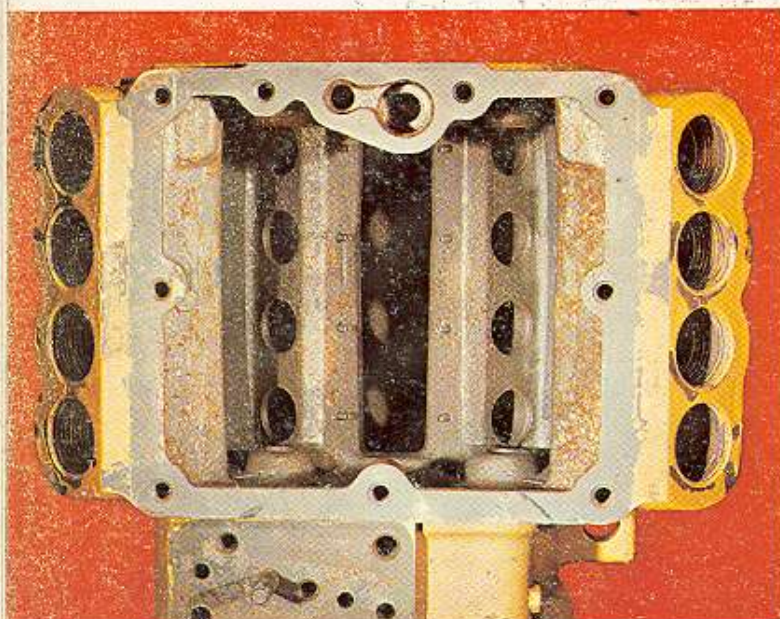
Ilustración 58 — Caja de las bombas de inyección del combustible con herrumbre.

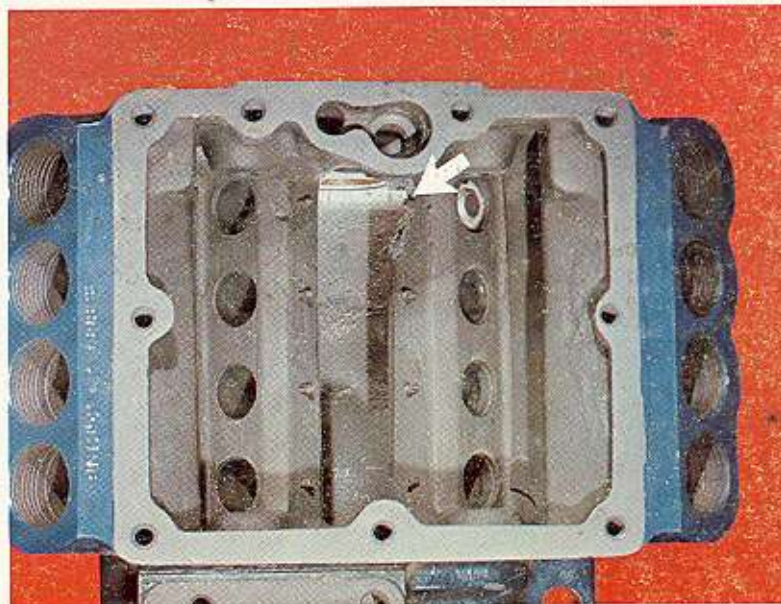
Ilustración 59 — Caja de las bombas de inyección del combustible dañada por atascamiento de un levantador.

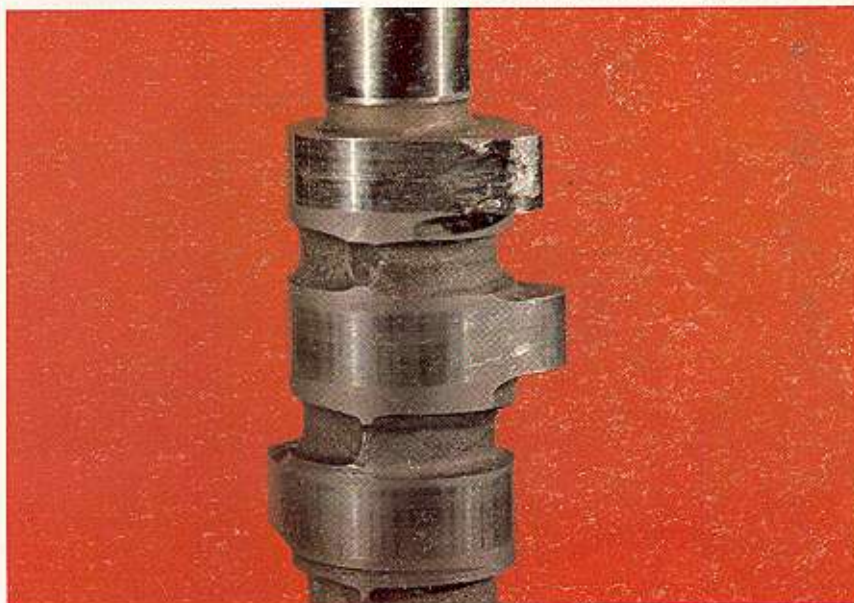
Ilustración 60 — Leva de eje de levas de las bombas de inyección del combustible dañada debido a atascamiento del levantador.

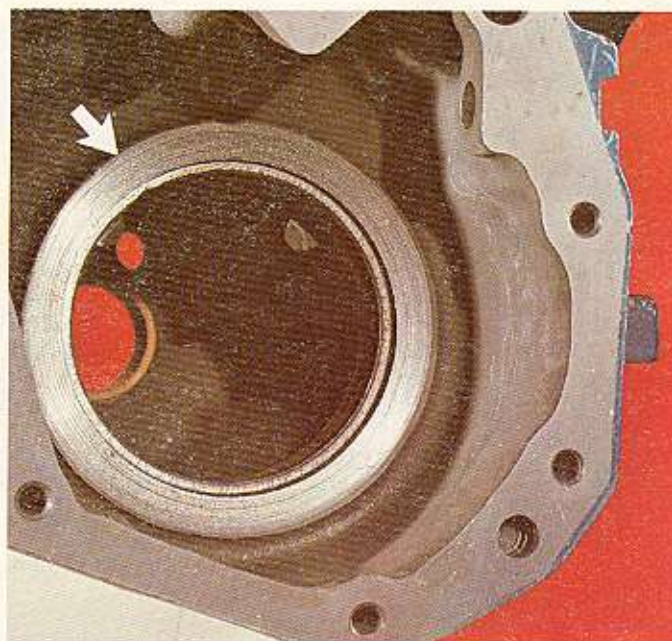
Ilustración 61 — Caja de bombas de inyección del combustible con superficie de tope rayada.

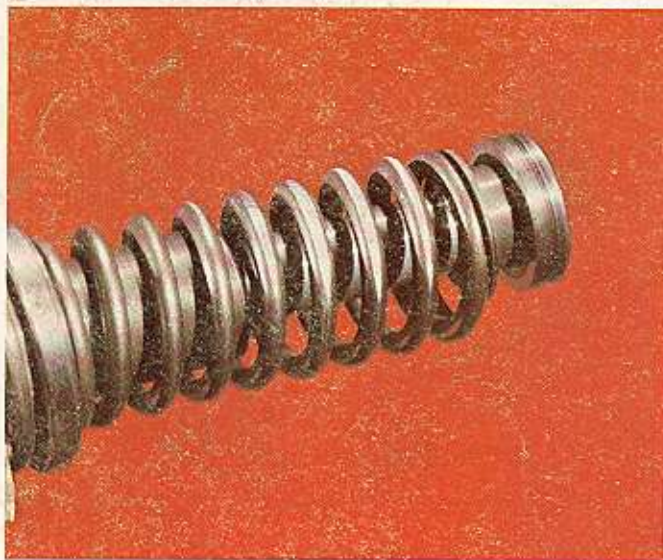
Ilustración 62 — Resorte de émbolo con desgaste en el lado, y que puede volver a usarse nuevamente.

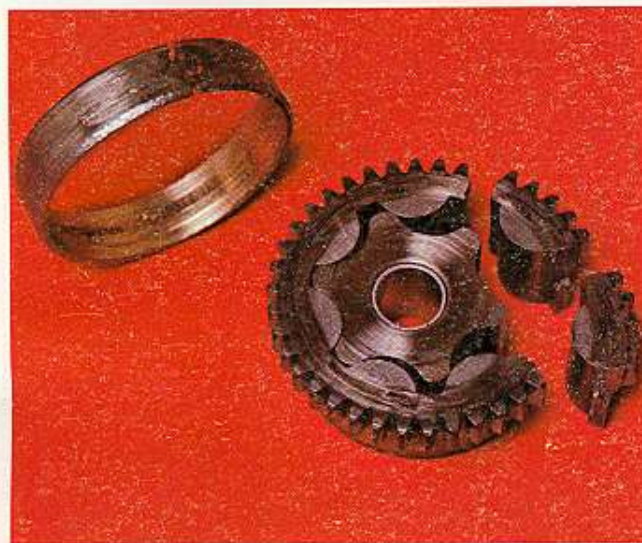
Ilustración 64 — Falla de cojinete de bomba del aceite.

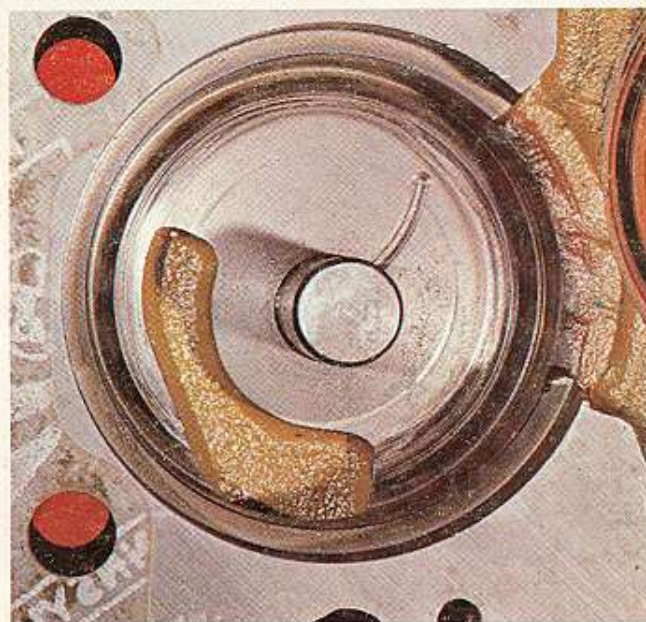
Ilustración 65 — Descoloración y rayadura en la tapa delantera producidas por falla de cojinete de la bomba del aceite.

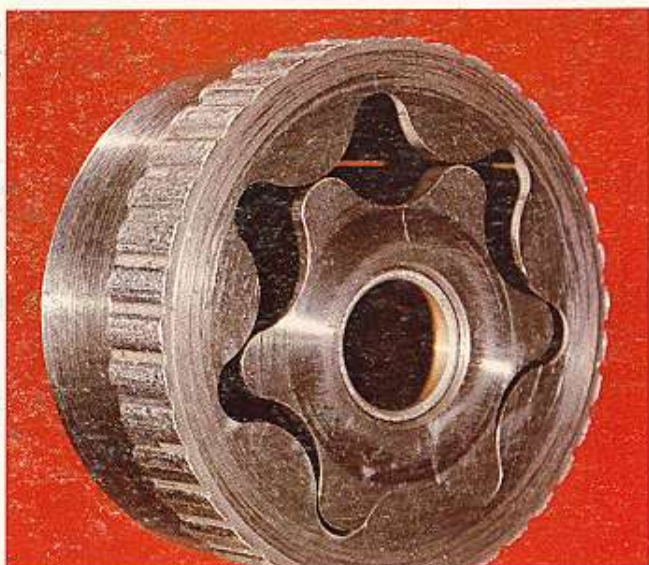
Ilustración 66 — Bomba del aceite con dientes de engranaje quebrados o desgastados.

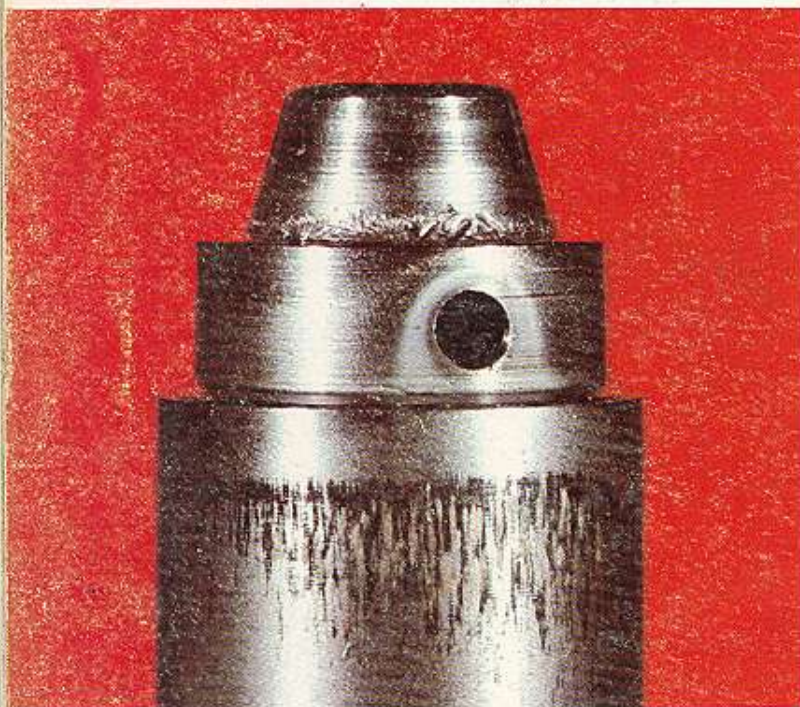
Ilustración 67 — Válvula de control de presión de la bomba del aceite dañada.

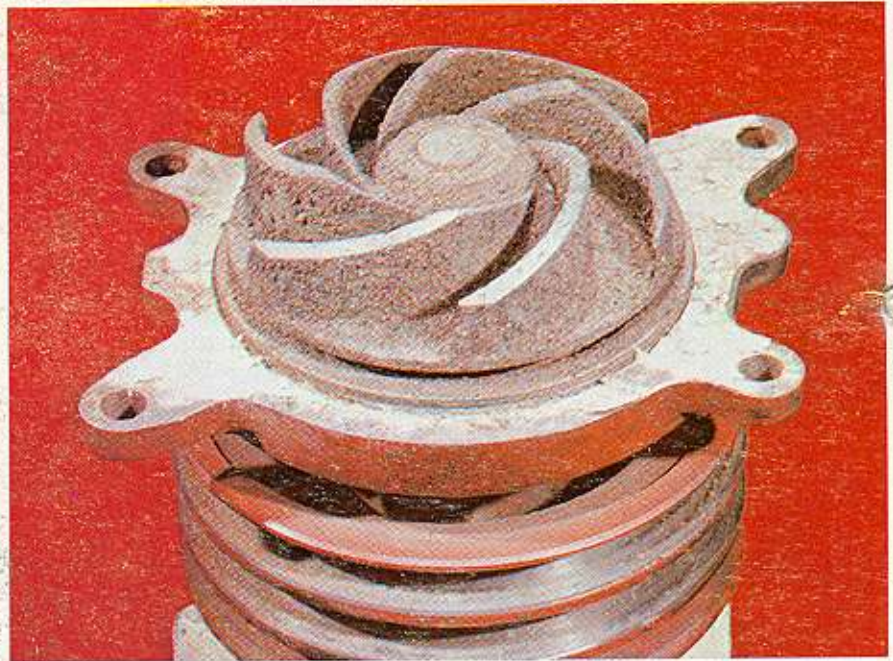
Ilustración 69 — Depósitos de herrumbre en el rodete de bomba del agua.

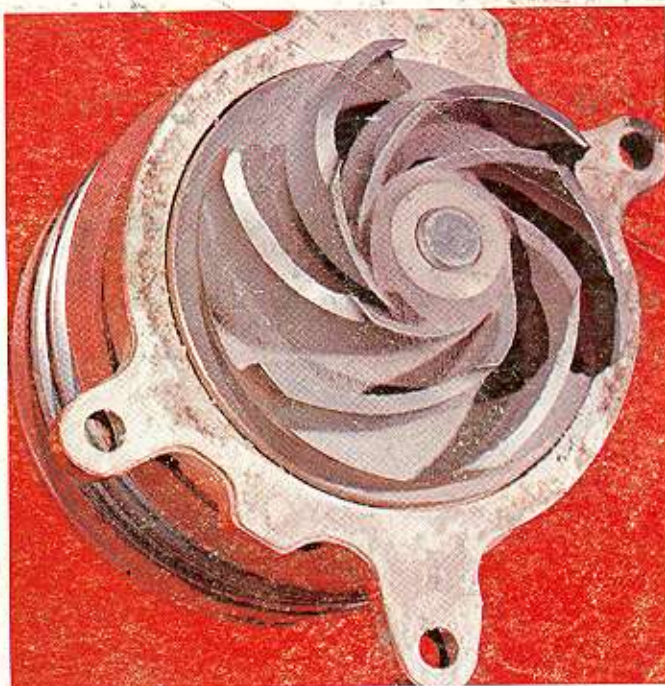
Ilustración 70 — Bomba del agua que ha sufrido falla de un cojinete.
