# Pistones, Aros y Camisas

Análisis de Fallas  
Aplicado

**CATERPILLAR**

**LIBRO DE REFERENCIA**

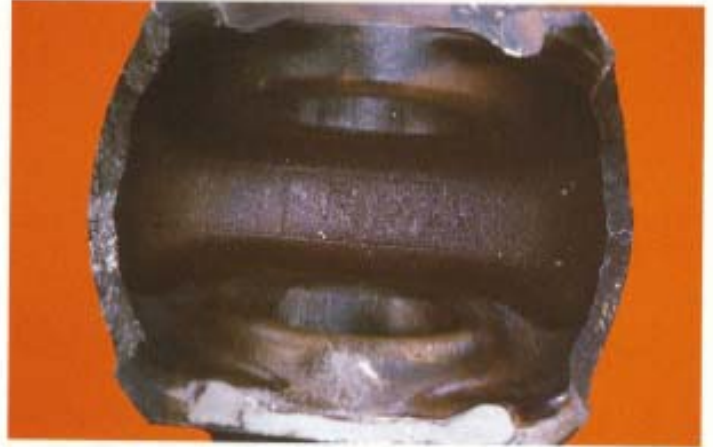
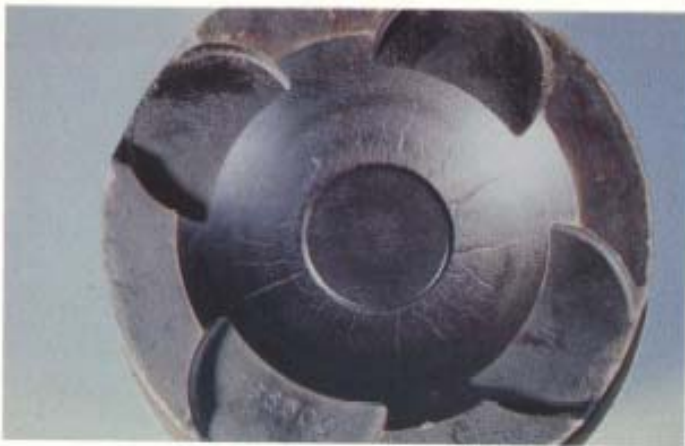
Algunas señales de sobrecalentamiento prolongado de la cabeza se encuentran en el lado interior de la misma. La decoloración anormal marrón/ negra que se extiende por debajo del orificio del pasador hasta los faldones cargados axialmente indican la presencia de exceso de calor recalentando el aceite en el pistón. En la parte superior del pistón encontramos mas señales.

La fractura termal severa es la señal de sobrecalentamiento debido a una calibración alta de la cremallera, o la operación prolongada con carga completa, etc.

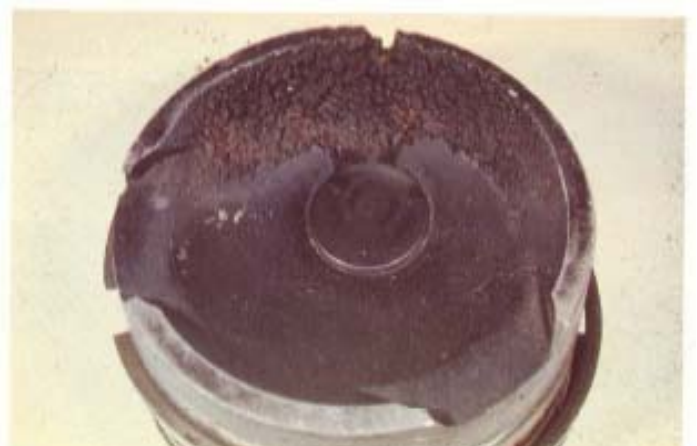
La erosión de la cámara de combustión indica que el aire de admisión frío no esta protegiendo el aluminio. Busque las restricciones de admisión o de escape.

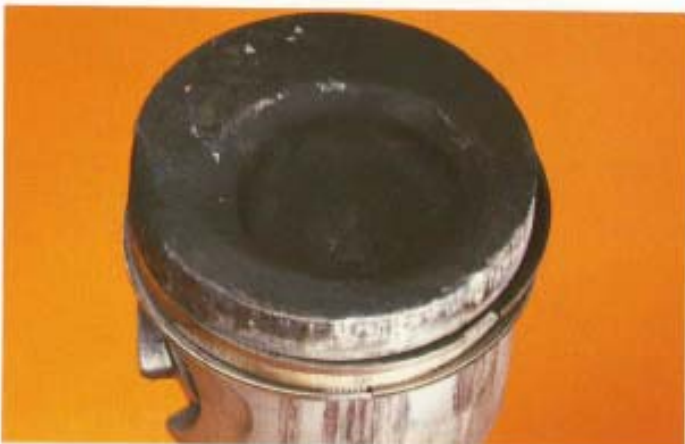
Los bordes filosos cortados alrededor de la cámara de combustión indican que esos bordes han sido derretidos por el exceso de calor.

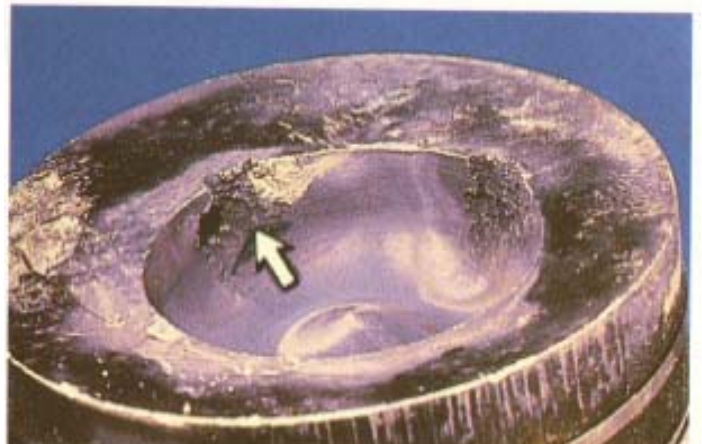
Las cavidades erosionadas indican que el combustible esta siendo pulverizado en el aluminio durante la combustión. Esto indica una inyección prematura.

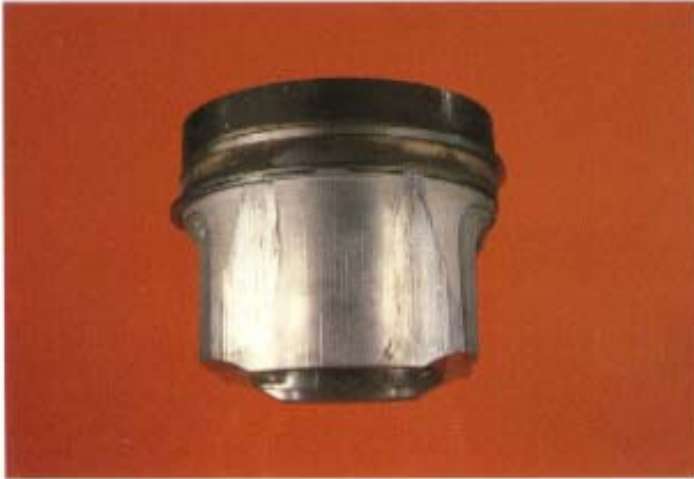
Las señales del sobrecalentamiento del faldón son inicialmente un desgaste de los cuatro bordes de aluminio en cada una de las secciones gruesas del orificio del pasador. Esto por lo general hace que el aro rascador de aceite se tome, lo cual produce una disminución de la película de aceite y más desgaste.

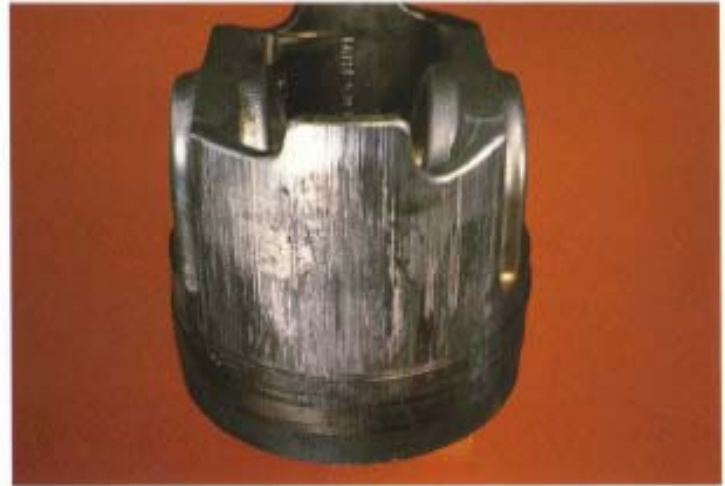
Si el sobrecalentamiento persiste, el desgaste se extiende por todo el faldón. La falta de la decoloración inusual del interior de la cabeza puede indicar que el aceite estaba enfriando el interior de la cabeza, pero los niveles de enfriamiento estaban bajos, lo que causó que el faldón se expandiera.

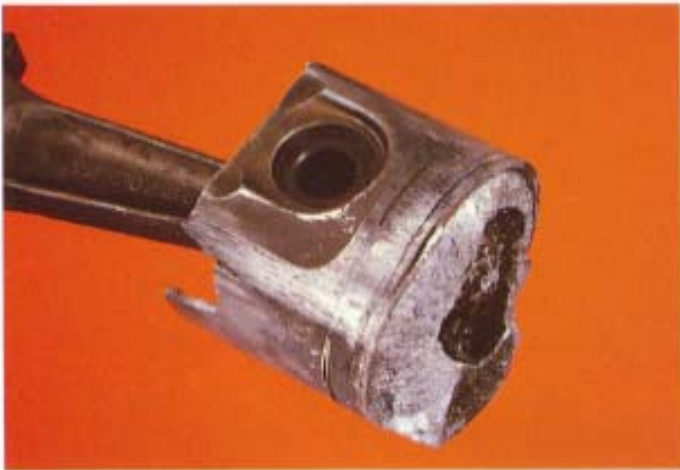
Durante las etapas posteriores del desgaste, los daños pueden ocultar el problema inicial. Es necesario inspeccionar las otras partes afectadas por el sistema. Si se sospecha de la falta de lubricación, inspeccione los cojinetes.

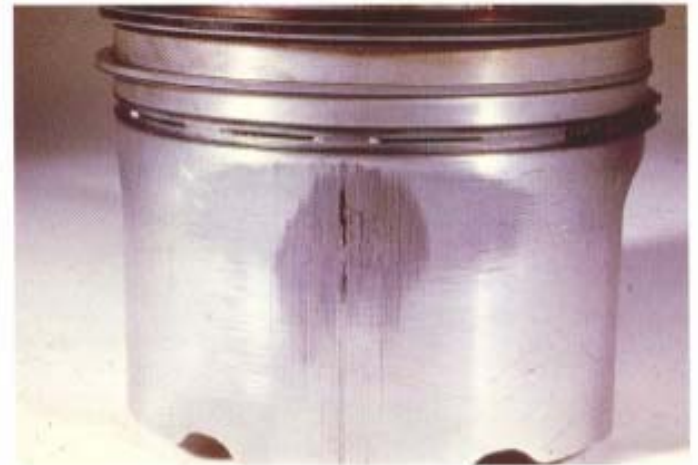
Los faldones de los pistones no están redondeados hasta que alcancen la temperatura de operación. Si los pistones funcionan con cargas altas antes del calentamiento, puede producirse el desgaste central del faldón.

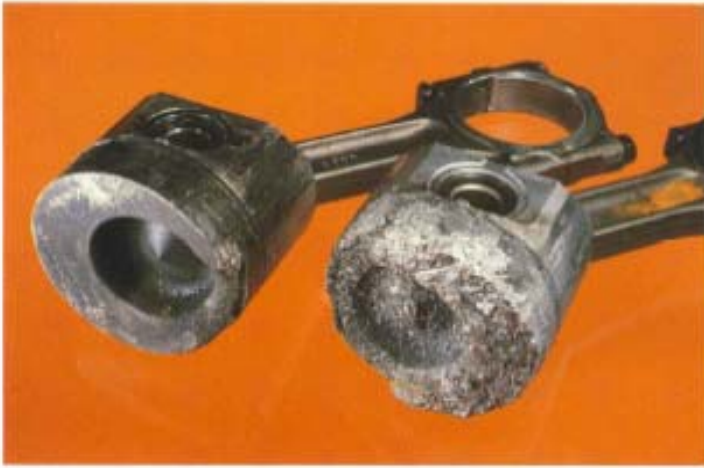
Los daños por el material externo a la parte superior de los pistones produce una apariencia a comido o picado. Algunas veces es confundido con el daño causado por una tobera de combustible con fugas. En la izquierda hay un pistón dañado por una tobera mientras que a la derecha encontramos un pistón dañado por material externo. Trate de identificar el material externo para descubrir la fuente.

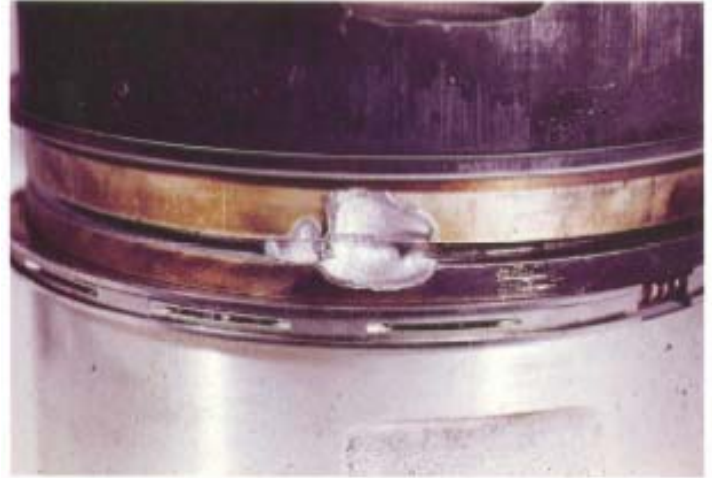
Los aros quebrados producen erosión de la banda de hierro fundido y del aluminio a medida que las piezas del aro se quiebran para formar las piezas de impacto. Examine el aro para buscar evidencias de daños por armado o defectos de materiales. También examine los otros pistones y aros para buscar evidencias de detonancia o combustión brusca.

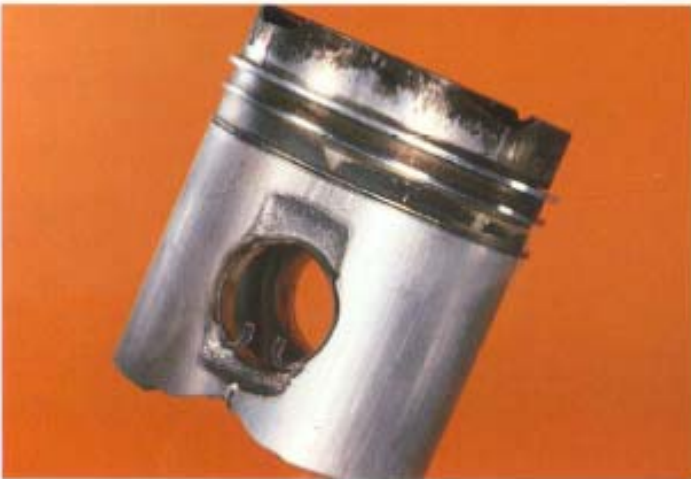
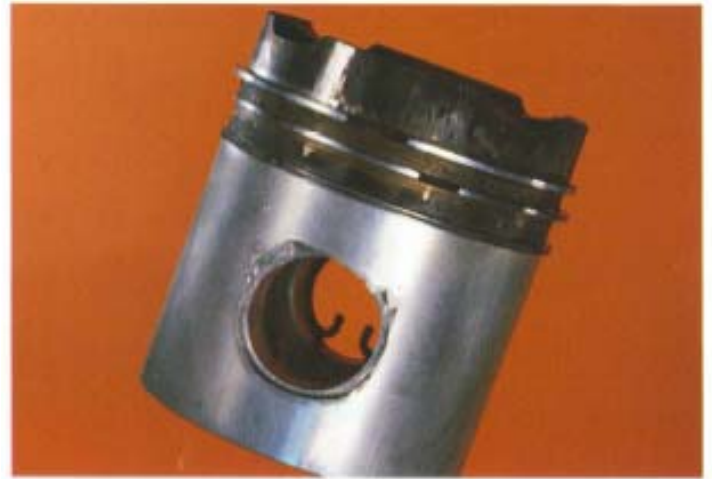
La erosión de los orificios del pasador por lo general es causada por un aro de resorte quebrado. Debido a que los pernos pistones son huecos, una pieza de aro de resorte quebrado puede abrirse paso hasta el otro lado del pistón y causar un daño similar ahí.

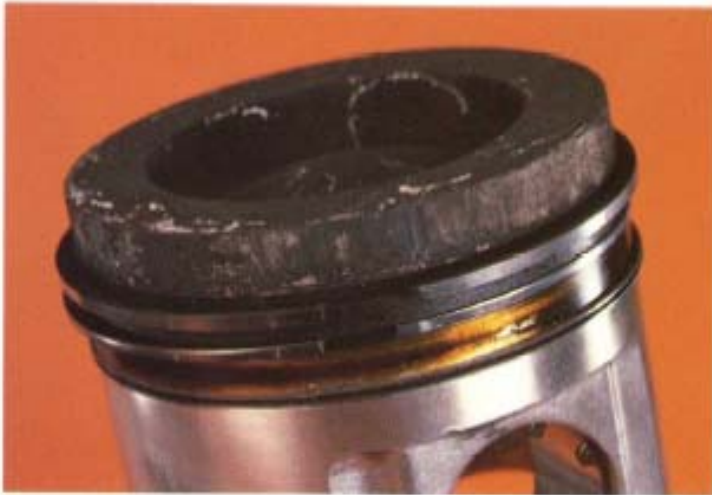
Los depósitos de carbón abrasivos pueden ser causados al operar con demasiado frío, por una combustión incompleta, etc. Estos depósitos, eliminan el material de la cabeza. Esto es conocido como desprendimiento de carbón.

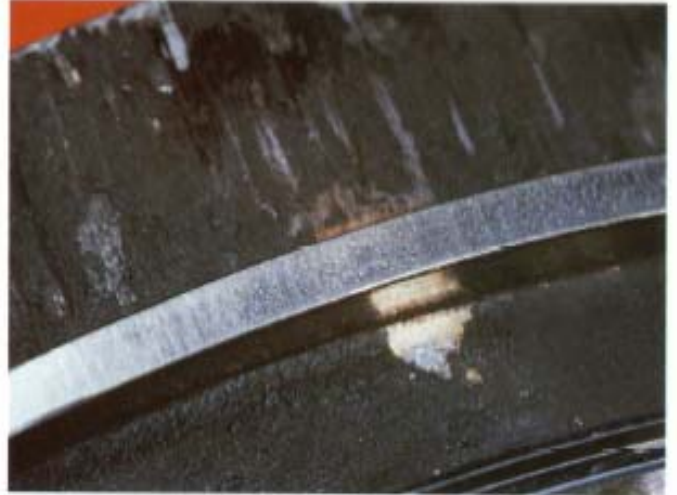
Los abrasivos finos que ingresan por la admisión de aire pueden raspar la cara de desgaste del aro superior, producir un aumento de escape de gases en el cilindro y daños a los aros de control de aceite.

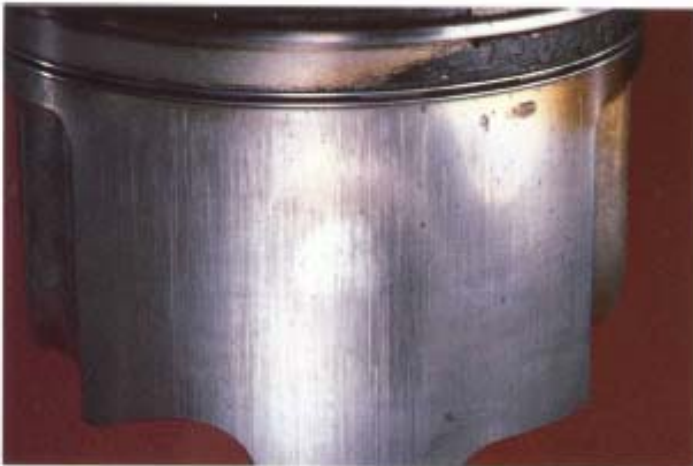
El material abrasivo en el aceite por lo general produce un mayor corte en el centro del faldón. Inspecciones las otras partes afectadas por el sistema de lubricación con el fin de buscar daños abrasivos y seguir las señales hacia la fuente de las partículas abrasivas.

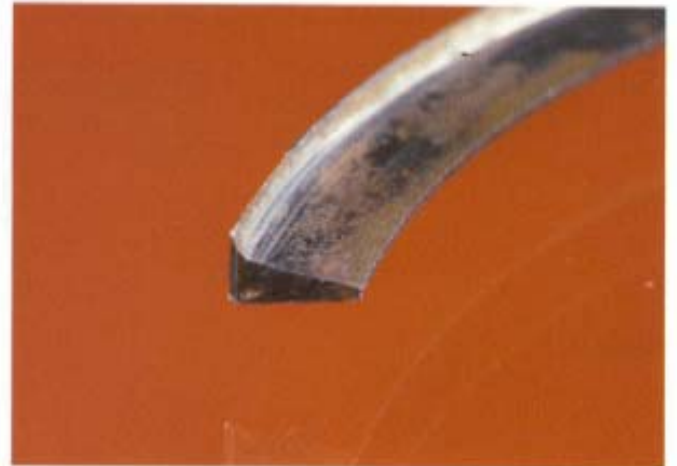
La contaminación por material externo del aceite de lubricación puede producir un desgaste severo en las caras laterales del aro.

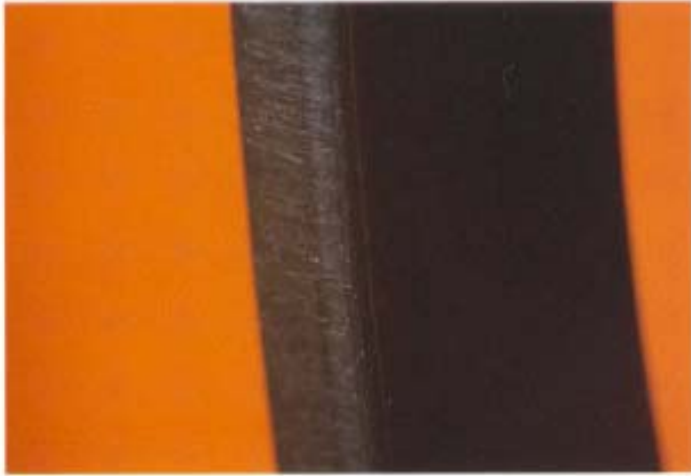
El desgaste severo de los laterales y de la superficie del aro indica la presencia de contaminantes abrasivos. Si examinamos cuidadosamente los cojinetes, las ranuras del aro del pistón, y los aros rascadores de aceite, por lo general se puede encontrar el contaminante responsable.

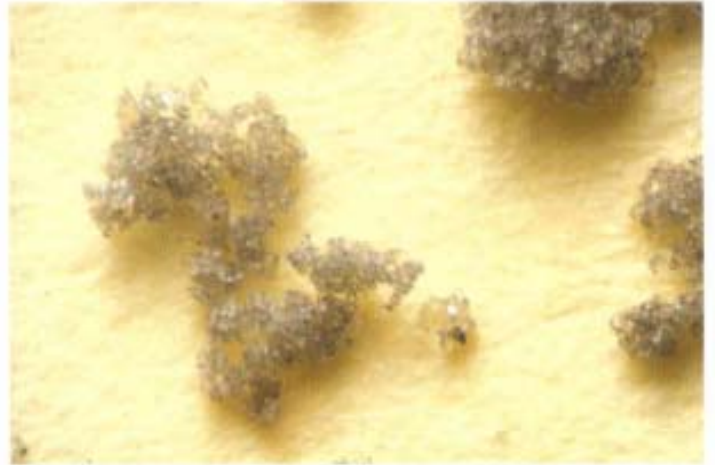
Este material abrasivo duro provoco un desgaste severo del pistón y del aro antes ilustrado. Fue encontrado en las ranuras del aro y el cojinete y fue identificado como arena de una maquina arenadora.

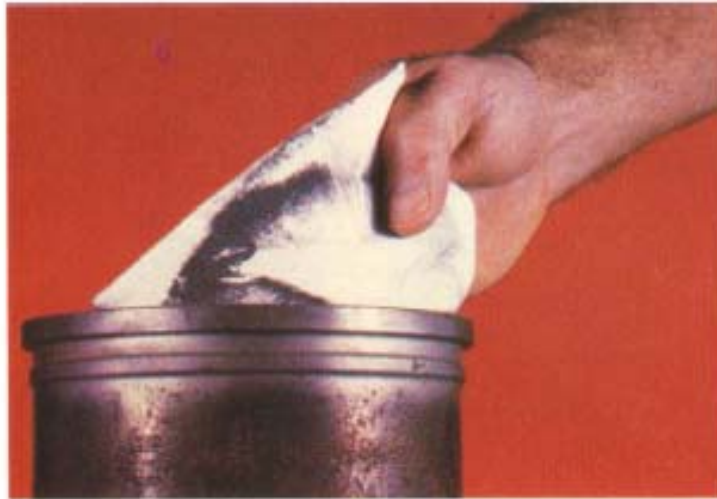
Otra fuente de contaminantes abrasivos son las camisas. Si las camisas son rectificadas, deben ser cuidadosamente lavadas para eliminar el material esmerilado abrasivo antes de ser re usadas.

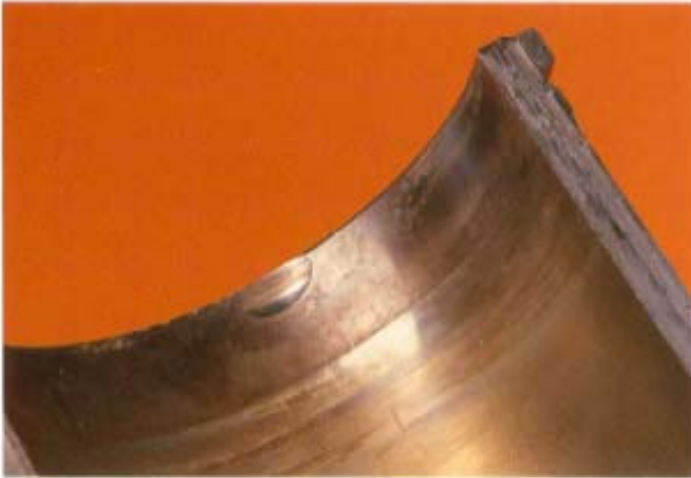
La señal de condiciones corrosivas en el diámetro interior es un picado excesivo y manchas marrones en la parte superior del área de traslación del aro.

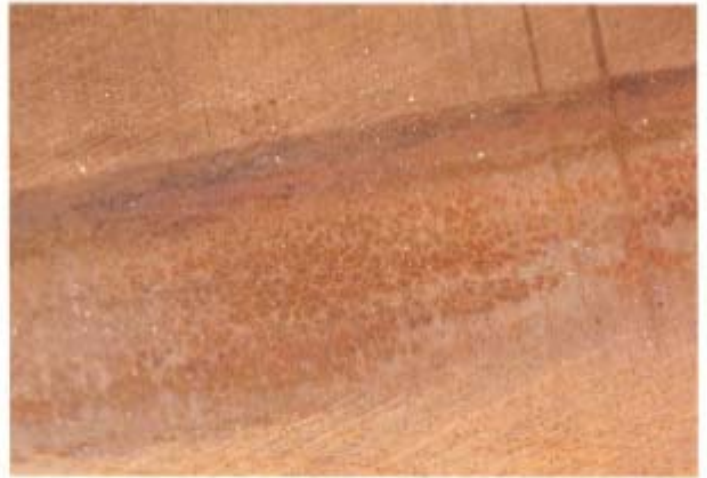
Con una mayor ampliación, las manchas marrones aparecen mas enrojecidas. Esta es la estructura escariada en el hierro fundido expuesto al acido.

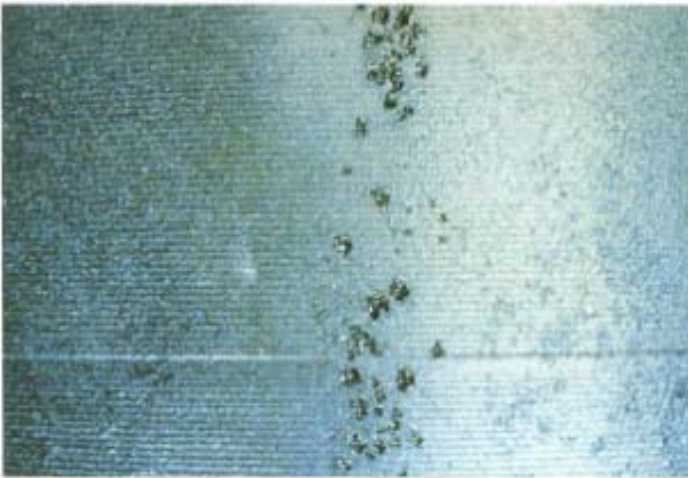
Las picaduras en el diámetro exterior es la señal de erosión por cavitación, lo cual por lo general es una consecuencia de un acondicionamiento incorrecto del agua.

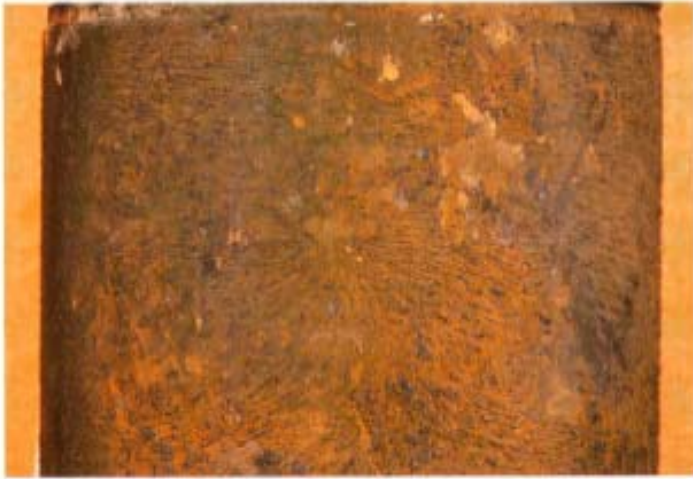
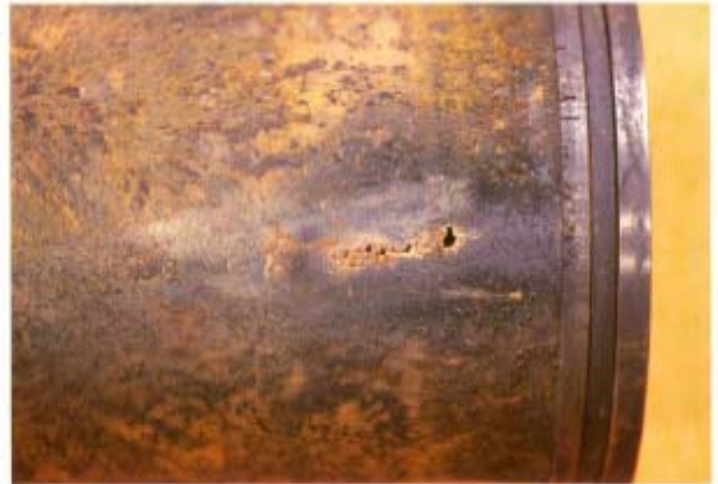
Los depósitos grandes y las picaduras profundas son señales del uso de agua contaminada, de no usar un acondicionador de agua o de permitir que el acondicionador se agote. Esta picadura tiene una apariencia diferente que la picadura causada por la cavitación, ya que el fondo de la picadura no se puede ver fácilmente como sucede con la erosión por cavitación.

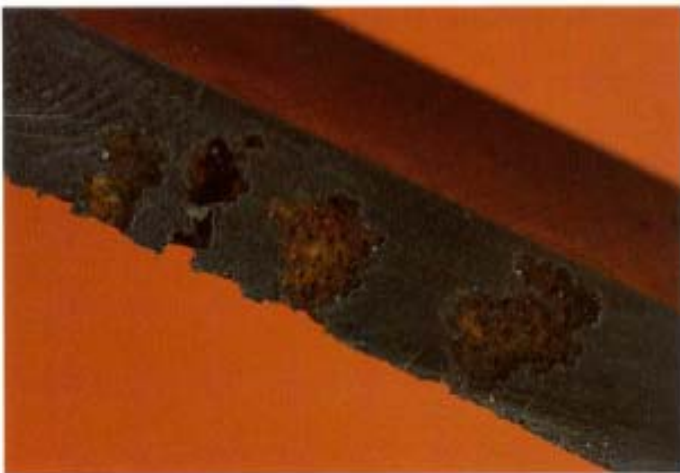
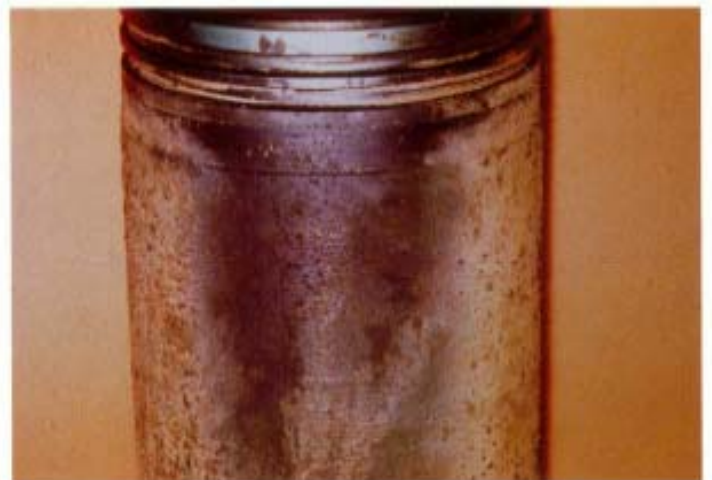
La picadura en la ilustración anterior difiere de la erosión por cavitación en el sentido de que los orificios grandes son producidos por debajo de la superficie.

En algunos casos, el ataque de la corrosión es mas severo en el extremo inferior de la camisa, alrededor de los sellos anulares, donde el refrigerante esta mas estancado y hay mas probabilidades de que se produzca acido.

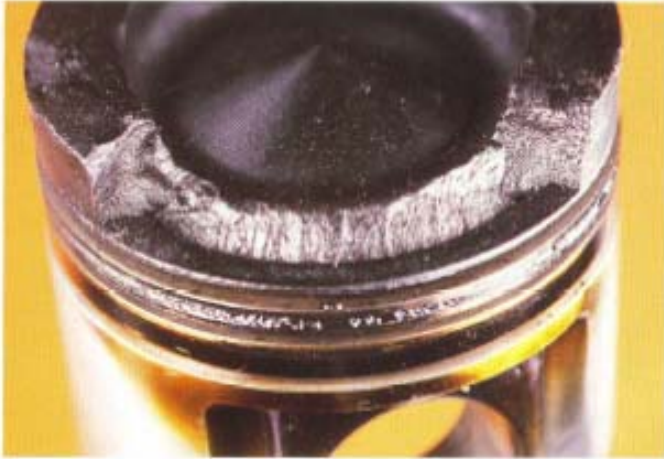
Una adherencia insuficiente entre el aluminio y el inserto de hierro fundido puede producir fallas por fatiga como esta. La señal es la falta de una sección de la cabeza con poco o ningún otro daño.

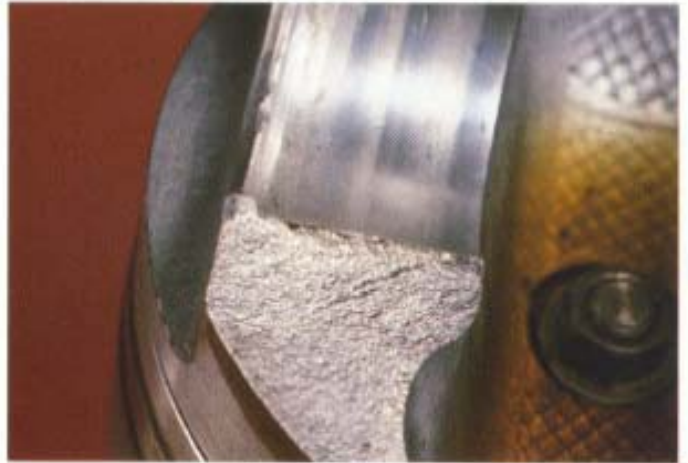
En ocasiones, los defectos de fundición se presentan en el aluminio. Las señales son orificios o impurezas de color oscuro en el punto de iniciación de la fractura como se ve en el borde de la fractura por fatiga del perno pistón.

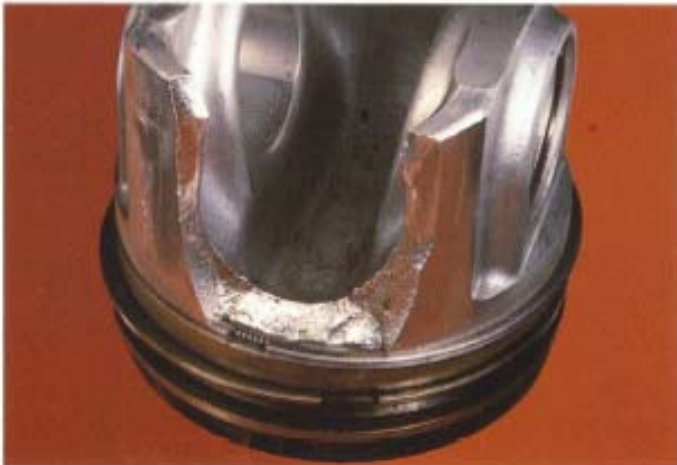
La señal de fatiga es un aluminio pulido brillante con mas pulido en el origen. Esta fundición contenía un defecto en la inyección de aceite lo que inicio la fractura por fatiga que se desarrollo hasta la ranura del aro rascador de aceite.

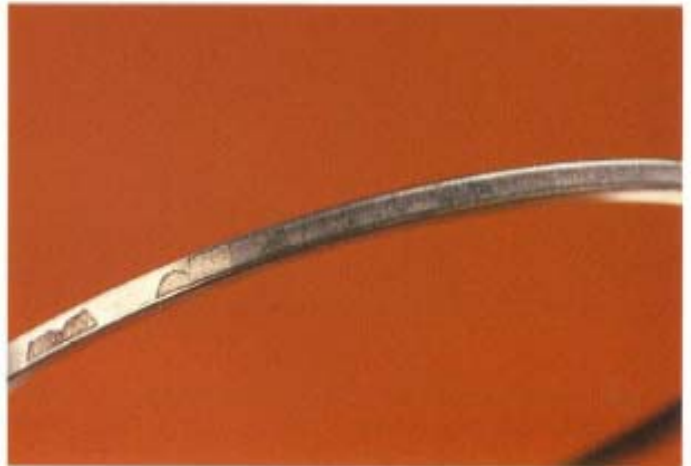
La señal de problemas de endurecimiento de las caras es una sección grande de endurecimiento de la cara con escamado. El escamado localizado pequeño por lo general no es problema.

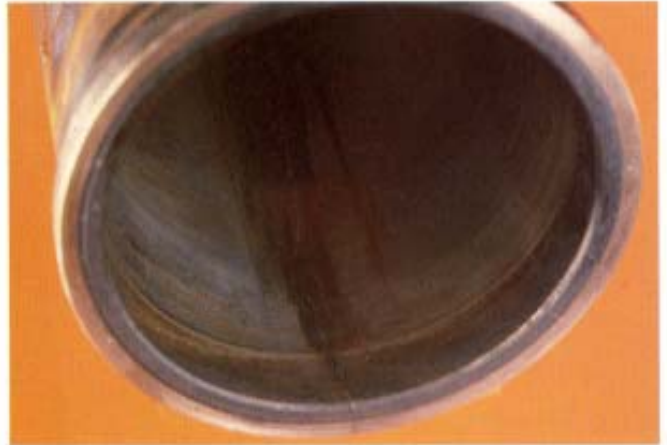
En algunos casos, las camisas de cilindros son manipuladas bruscamente antes del armado, lo cual produce una fractura pequeña en el diámetro interior de la pestaña. La señal es una fractura por fatiga que se desarrolla hacia abajo de uno de los lados de la camisa.

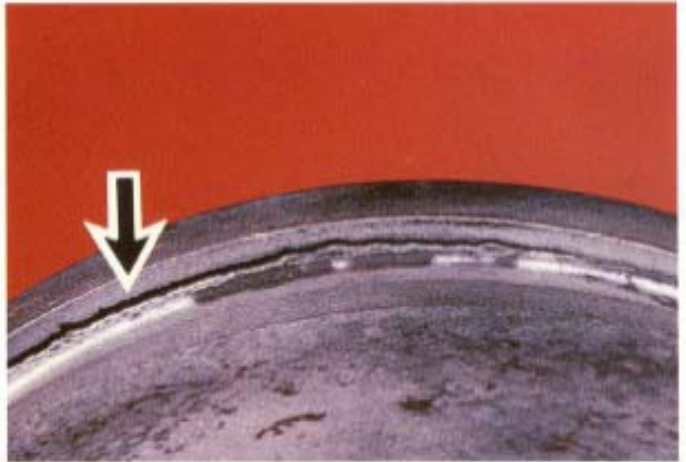
La señal es un endurecimiento por trabajo incorrecto de la camisa, debajo del filete de la pestaña hay una fractura que se desarrolla desde el filete (flecha) en forma recta hacia arriba hasta la mampara para fuego.

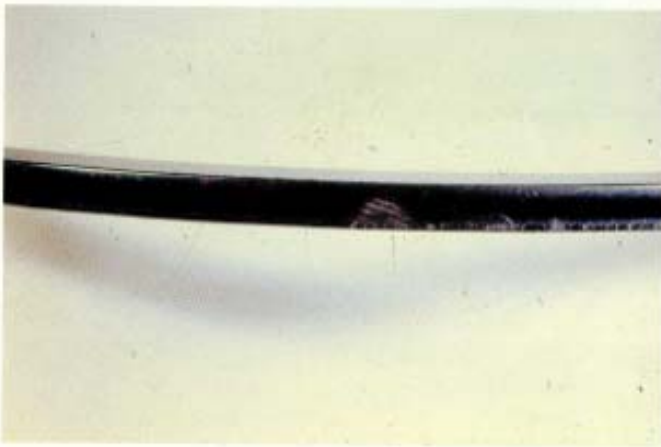
El endurecimiento desastillado de la cara en un borde de un aro de pistón puede ser causado por una compresión del aro insuficiente durante la instalación. El borde del aro sobresaliente puede quedar en la camisa, lo cual causa el desastillado.

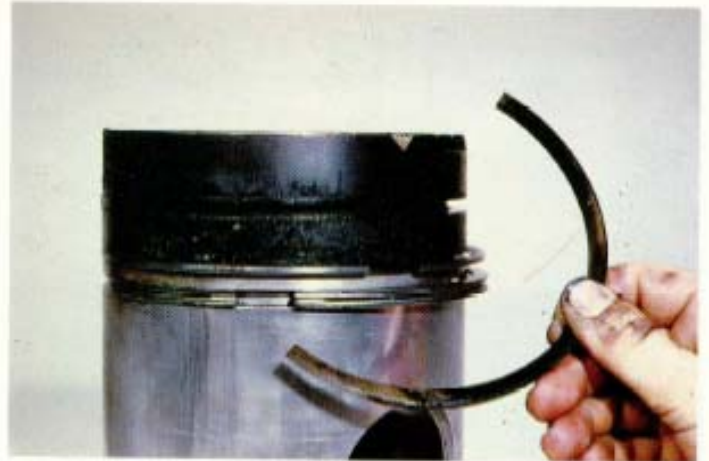
La fractura del aro a 180° de la abertura puede ser causada por la sobre expansión del aro durante la instalación.

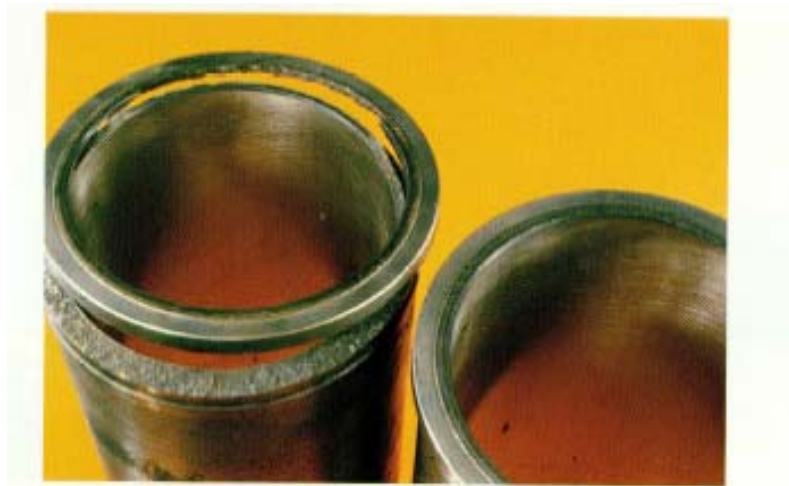
Algunas veces, las cabezas de cilindros son instaladas con una camisa demasiado sobresaliente o sin la junta de la cabeza en su lugar. Esto resulta en un contacto directo de la cabeza con la mampara para fuego, lo cual produce la fractura de la pestaña de la camisa desde el filete de la pestaña hasta el diámetro interior de la camisa.
