# Válvulas del Motor

Análisis de Fallas  
Aplicado

**LIBRO DE REFERENCIA**

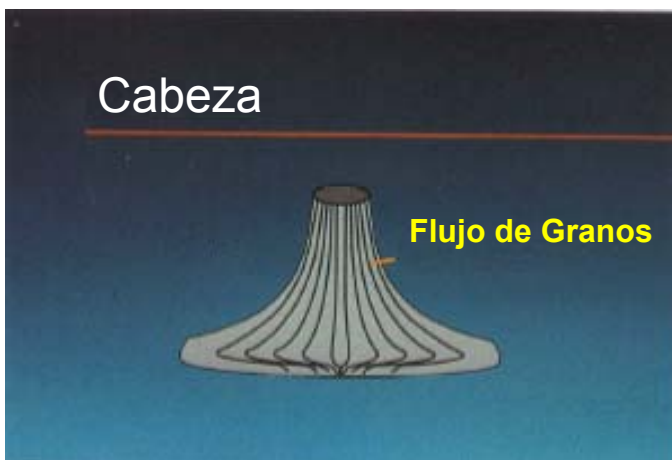
Todas las cabezas de válvulas Caterpillar actuales son forjadas y el flujo de granos es paralelo a las superficies de las cabezas para brindar una resistencia máxima contra el desarrollo de fracturas.

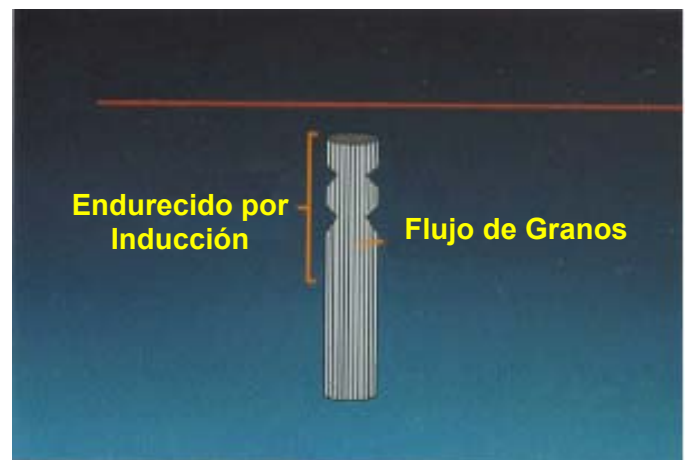
El flujo de granos del vástago de la válvula también es paralelo a su superficie, las ranuras del fijador son maquinadas dentro del flujo de granos. La mayoría de los vástagos son endurecidos por inducción en las ranuras del fijador.

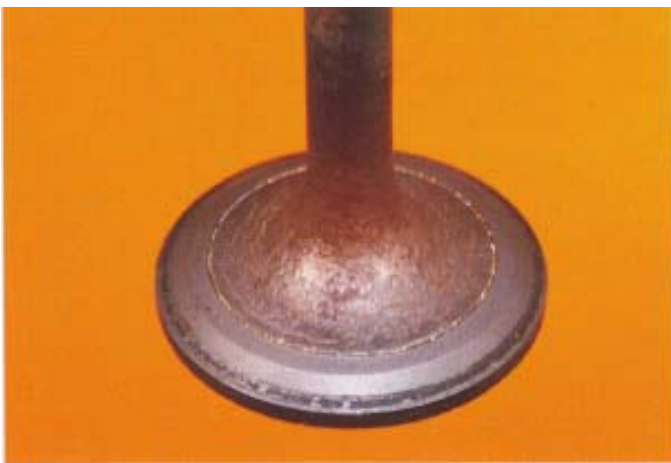
Las fracturas por fatiga termal se encuentran con frecuencia en válvulas de dos piezas que han estado demasiado calientes.

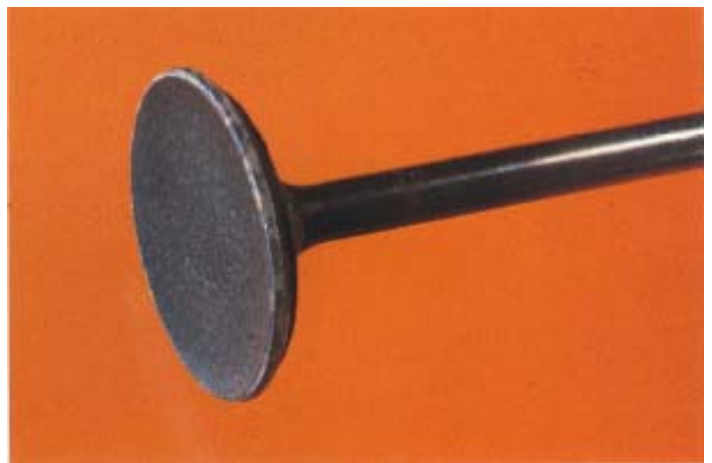
El acopado por lo general se percibe en las válvulas de una pieza que han sido sobrecalentadas.

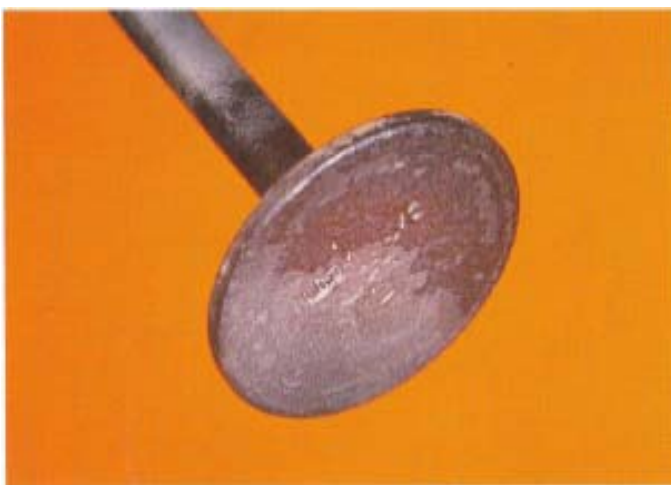
La oxidación y desescamado de las cabezas de las válvulas indica un sobrecalentamiento.

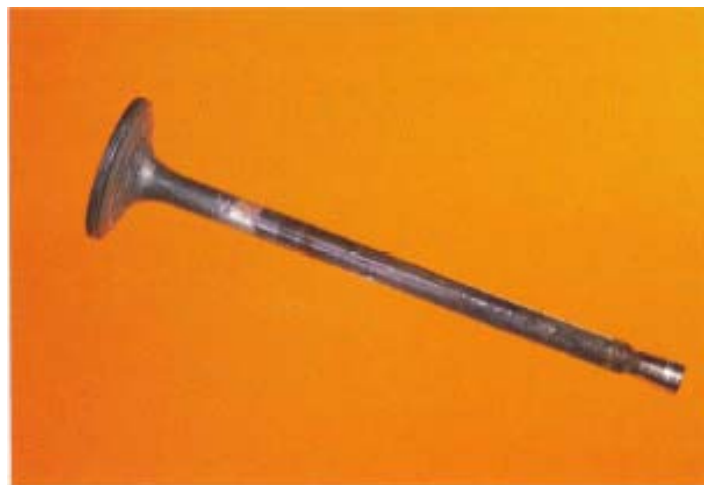
La oxidación de los vástagos de las válvulas revela la presencia de calor y corrosión

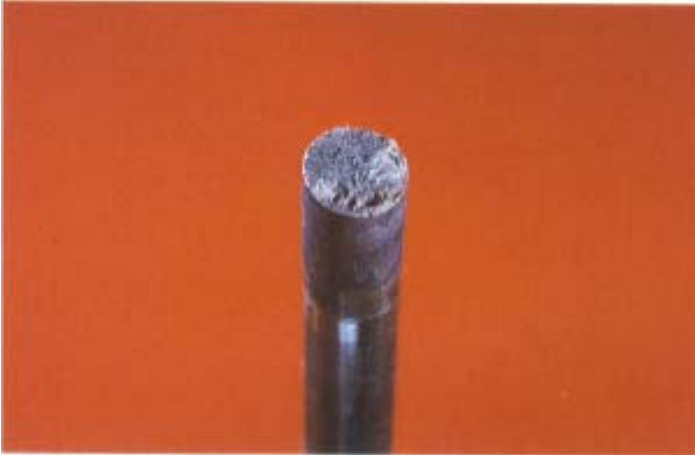
La fractura dúctil puede producirse cuando las temperaturas altas debilitan los metales de la cabeza.

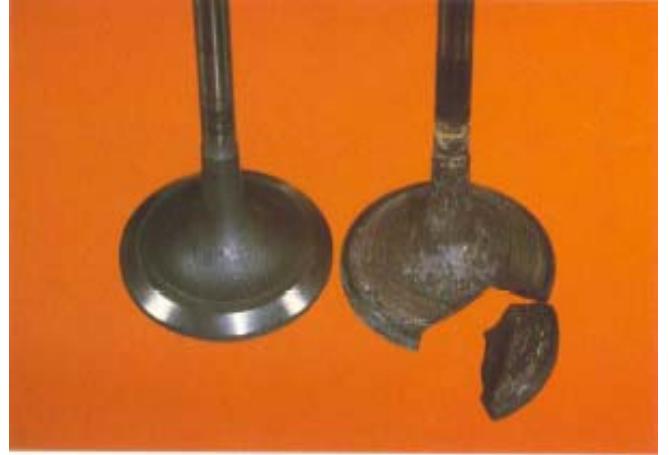
La fractura de cordón de las cabezas de las válvulas también puede producirse cuando el sobrecalentamiento debilita las cabezas de las válvulas

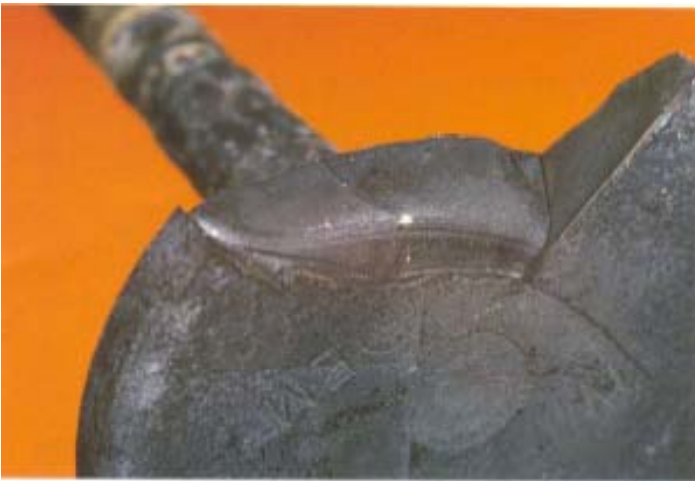
Un acercamiento de la fractura por fatiga revela marcas de playa. La fractura por fatiga se origina en la parte superior de la cabeza.

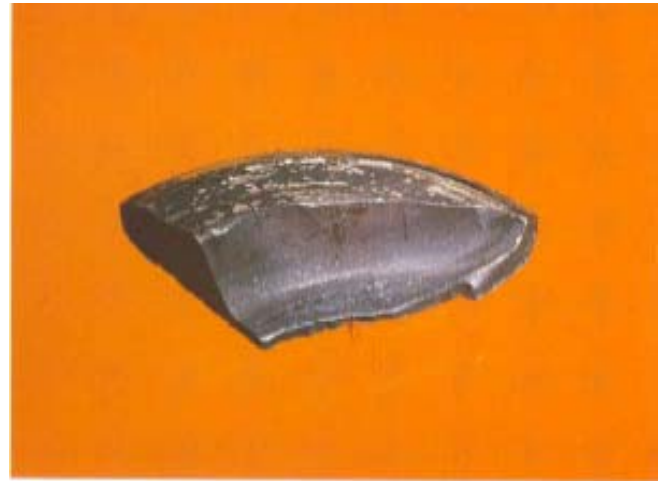
Aquí vemos un acercamiento de la otra mitad de la fractura. Vemos mas marcas de playa con una fractura final áspera y rugosa cruzando la parte inferior.

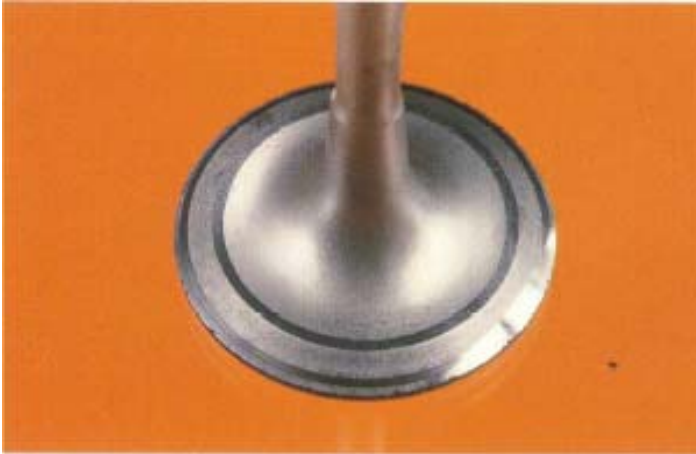
Las válvulas flexionadas encontradas durante las operaciones de esmerilado no deberían ser re usadas porque se puede reducir la resistencia de la válvula.

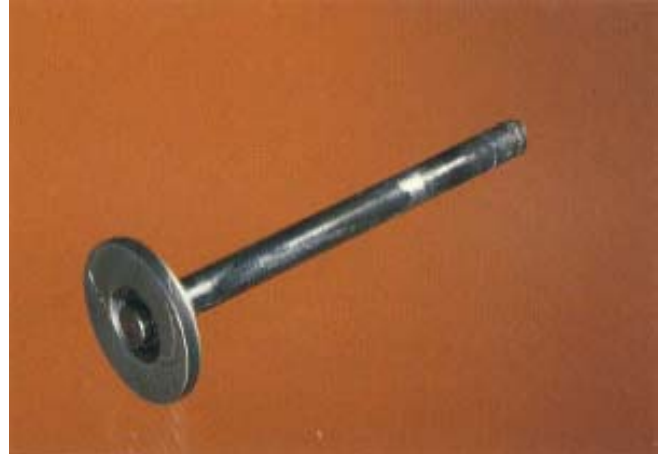
El re uso de las válvulas debilitadas o dañadas puede resultar en una fractura de la cabeza como vemos aquí.

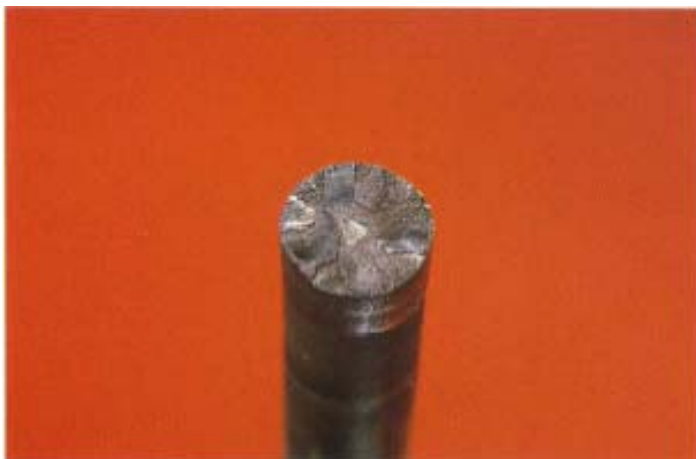
Esta fatiga por flexión de rotación se produjo en la parte superior del radio del filete, observamos marcas de trinquete alrededor del exterior con una fractura final en el centro. Las causas de raíz posibles incluyen una guía desgastada, asiento de válvula desgastado, material externo atrapado en un lado del asiento de válvula, etc.

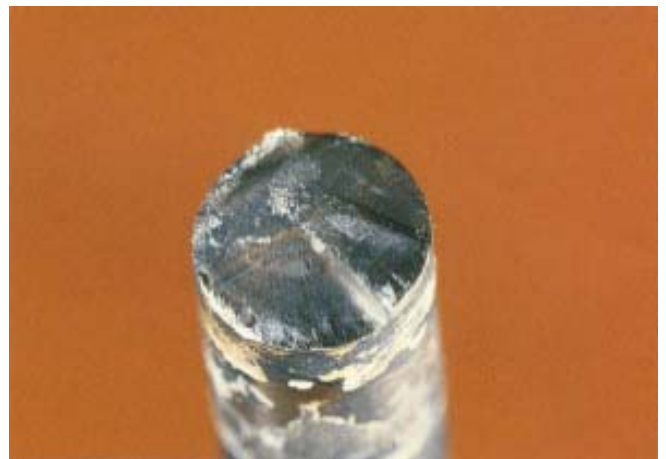
Aquí vemos una fractura por fatiga de flexión en la parte superior del radio del filete. La fractura empieza cerca de la parte inferior, las marcas de playa progresan hacia arriba y la fractura final se encuentra en la parte superior. Las posibles causas de raíz incluyen: válvulas flexionadas, material externo atrapado en un lado de la superficie de la válvula, falta de rotación de la válvula, etc.

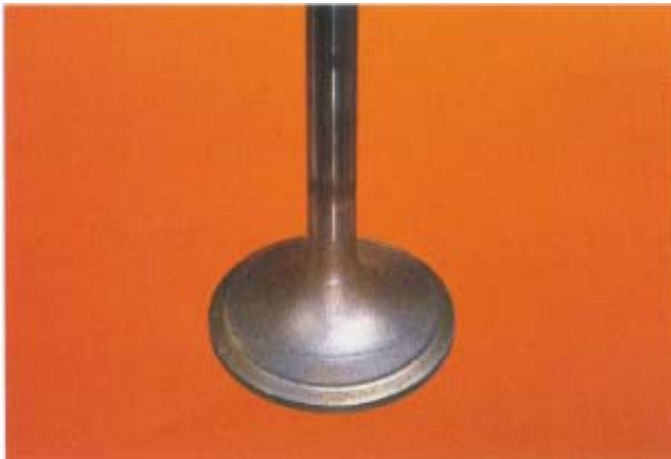
Las fracturas por fatiga por lo general se originan en la parte inferior del radio del filete.

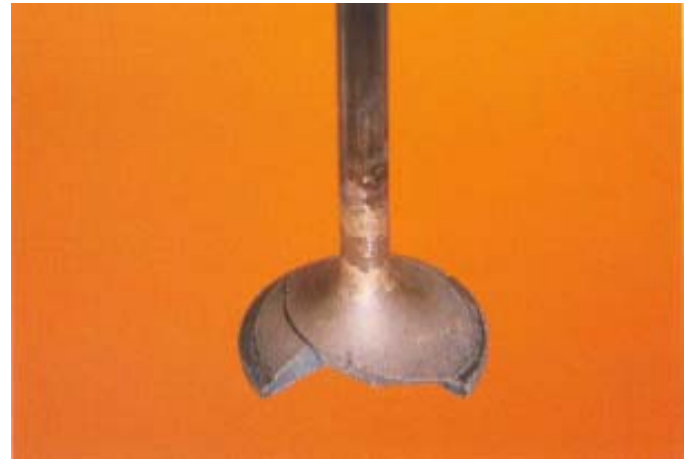
Las fracturas progresan a través de la cabeza de la válvula hasta que una pieza se libera.

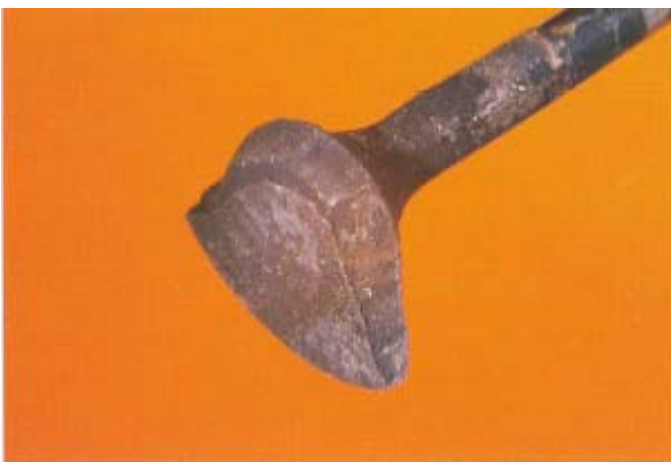
La fractura por fatiga inicial (parte superior) es curvada (sigue el flujo de granos) y ahora se produjo una fractura secundaria rápida que cruza el flujo de granos (lado derecho).

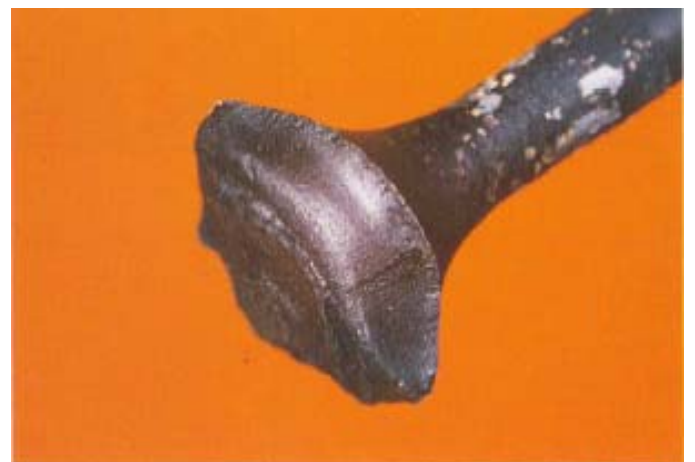
Ahora se produjeron muchas fracturas secundarias, pero la fractura curvada original todavía puede ser apreciada.

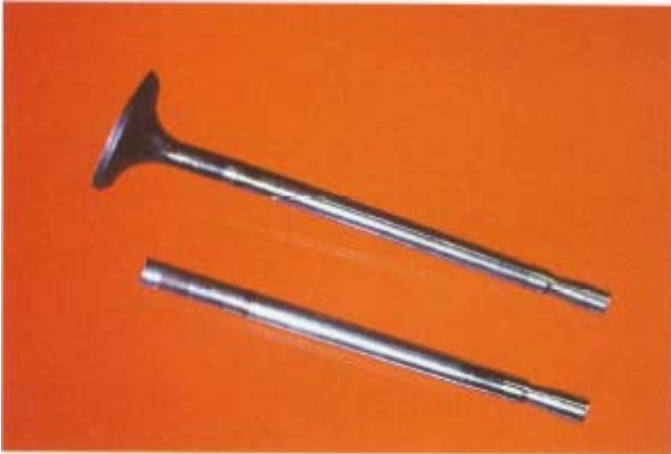
Las válvulas pueden ser golpeadas, y fracturadas por una carga de impacto.

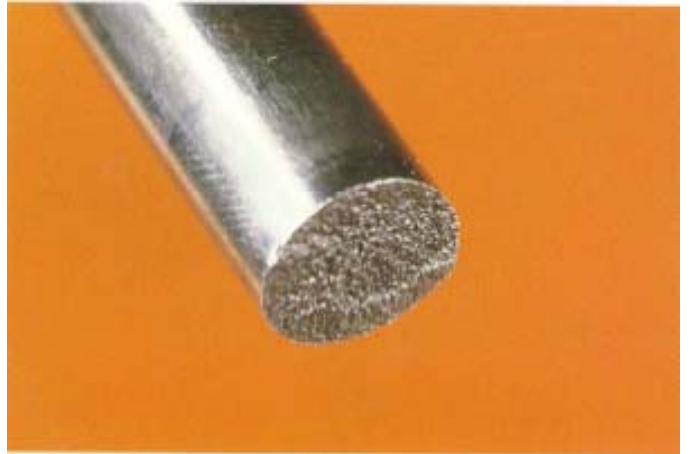
Una inspección cercana con frecuencia muestra una fractura frágil brillante por encima de la cabeza de la válvula.

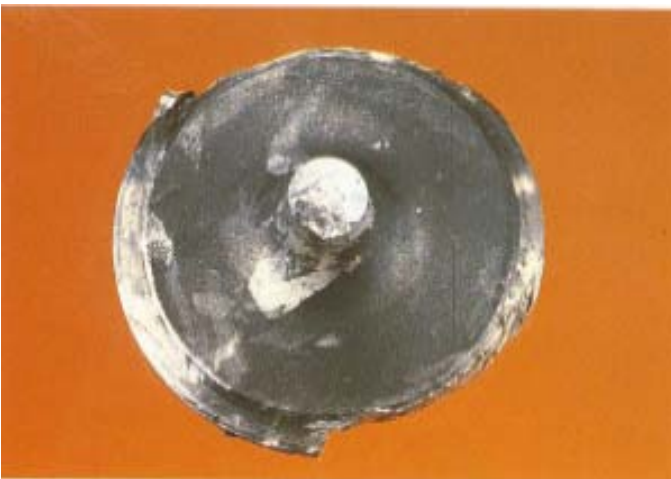
En otras oportunidades, las fracturas serán dúctiles con mucho daño por impacto secundario.

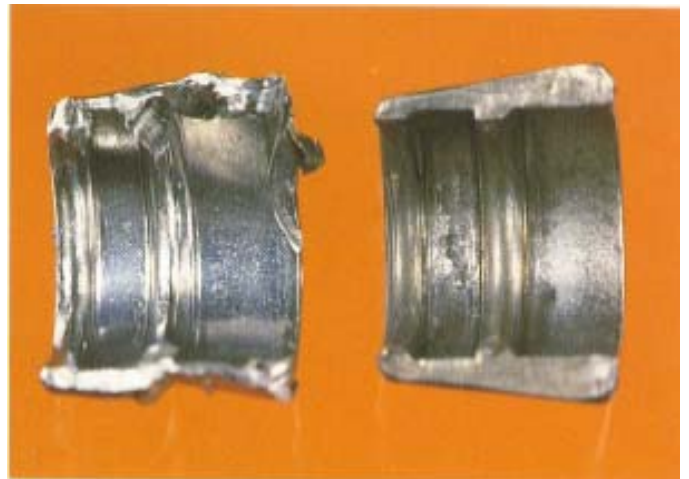
Aquí observamos daño por impacto secundario en los fijadores de las válvulas. Asegúrese de inspeccionar los fijadores antes de usarlos nuevamente para garantizar que no estén dañados.

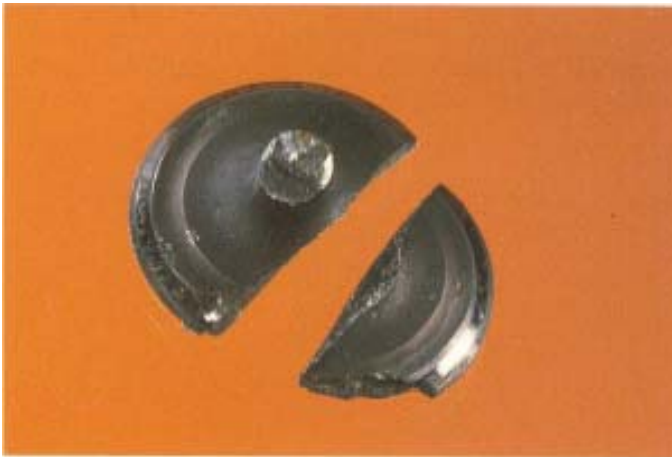
Esta válvula ha sufrido dos fracturas. La fractura de la parte superior parece ser una fractura rápida, dúctil, y frágil.

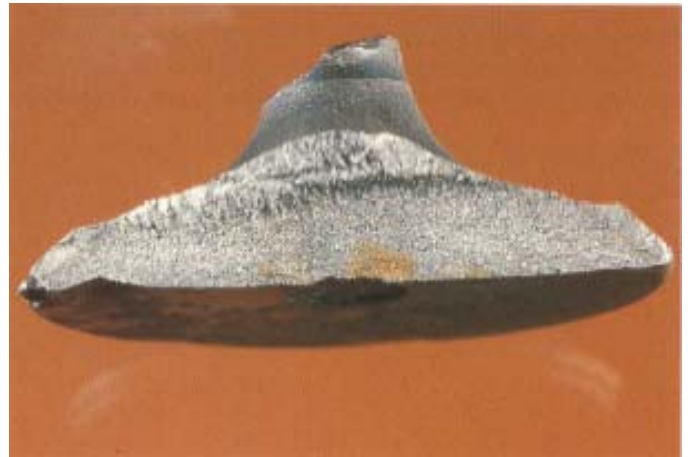
La fractura de cordón inferior es frágil cristalina y brillante causada por una carga de impacto.

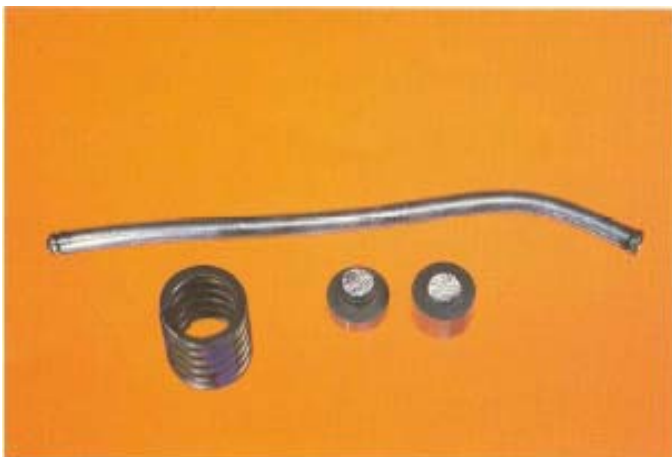
Las cargas de impacto pueden provocar varillas de empuje dobladas y levanta válvulas fracturados.

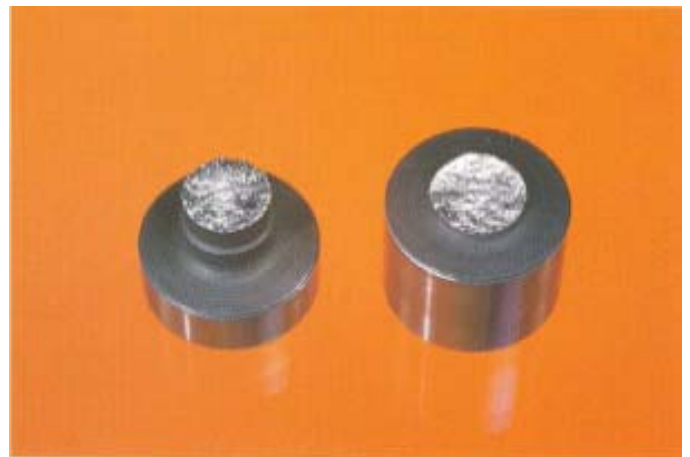
Con ampliación, la fractura del levanta válvulas es claramente una fractura frágil cristalina y brillante, resultado de la carga de impacto. La identificación de la carga de impacto nos conducirá hacia la causa de raíz de la falla.

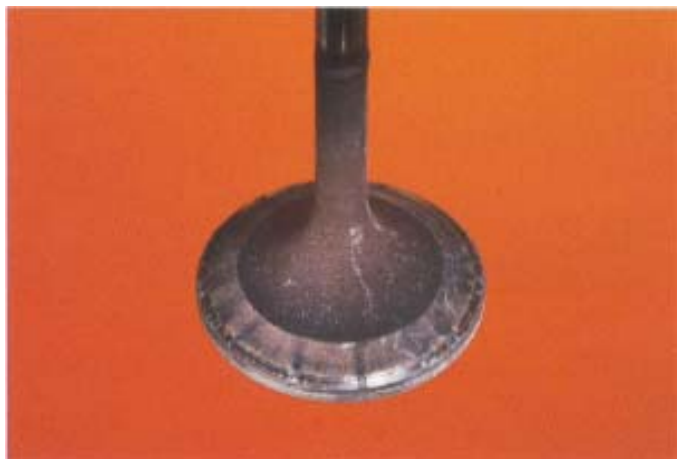
Aquí observamos la fuga de gases de combustión a través del aumento de carbón y cenizas en la superficie de la válvula. La causa de raíz del aumento puede ser una combustión incompleta, la falta de rotación de la válvula, etc.

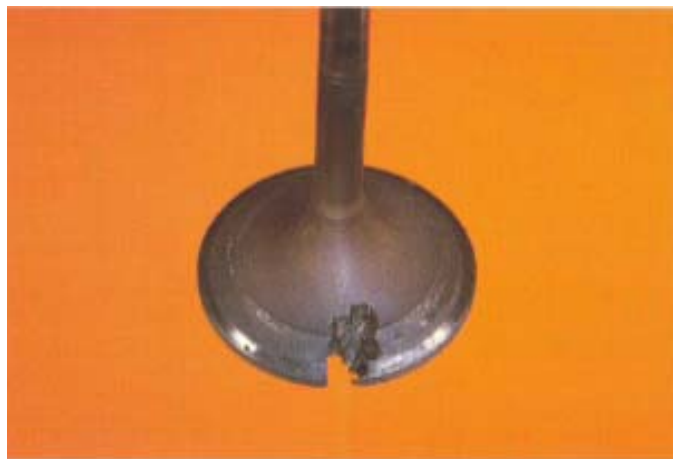
La canalización se inicia a medida que aumenta la relación de fuga.

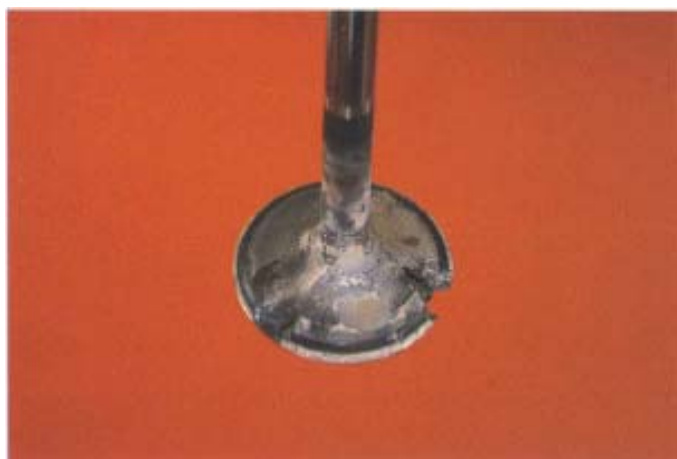
La canalización se acrecenta y se produce en mas lugares.

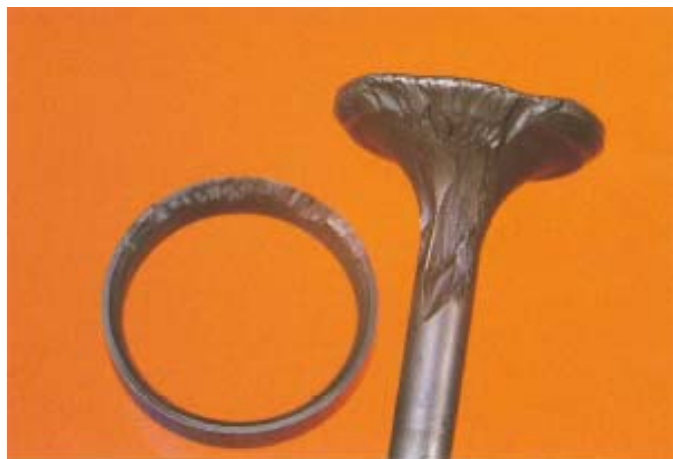
La acanaladura (canalización masiva) se desarrolla con el uso continuo.

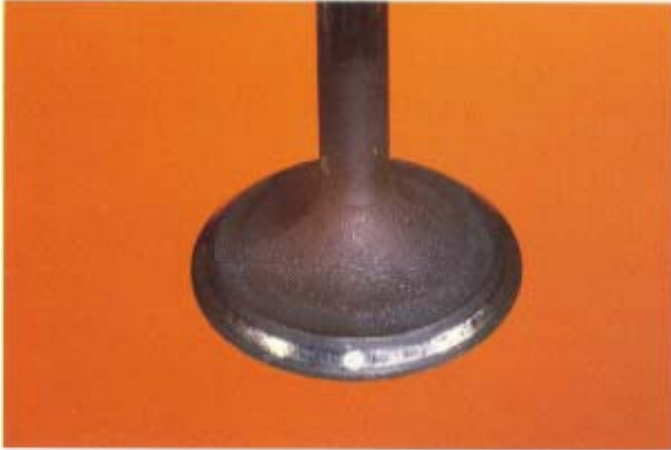
La picadura del asiento de la válvula puede producirse por un ataque corrosivo.

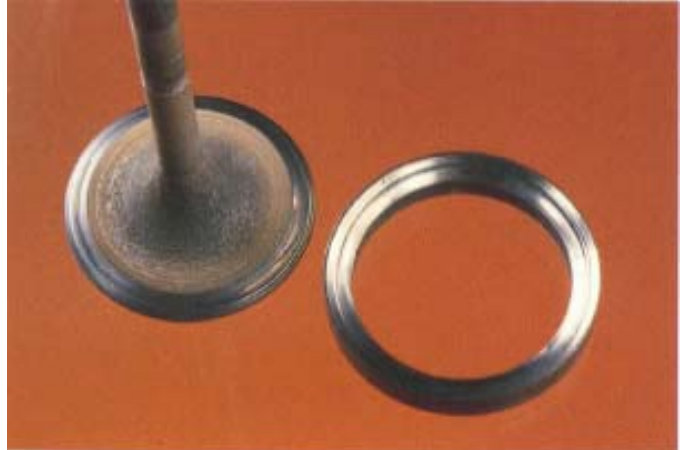
El ranurado profundo puede ser el resultado de corrosión, pero también puede ser la consecuencia de partes incorrectas (asientos de válvulas diesel usadas en un motor a gasoil, etc.)

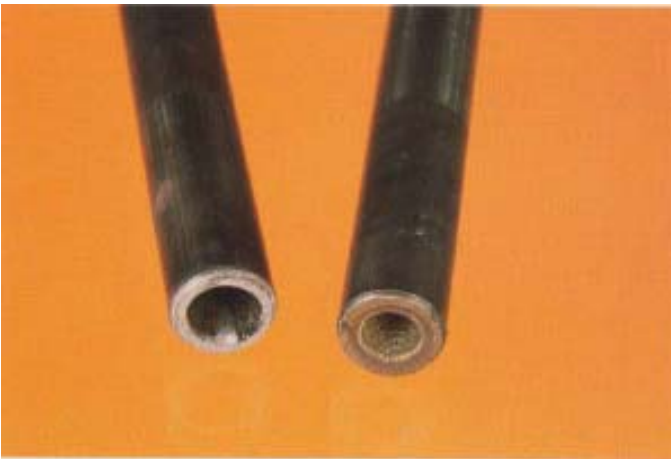
El desgaste excesivo de la guía de la válvula de escape se puede producir en un ambiente corrosivo,

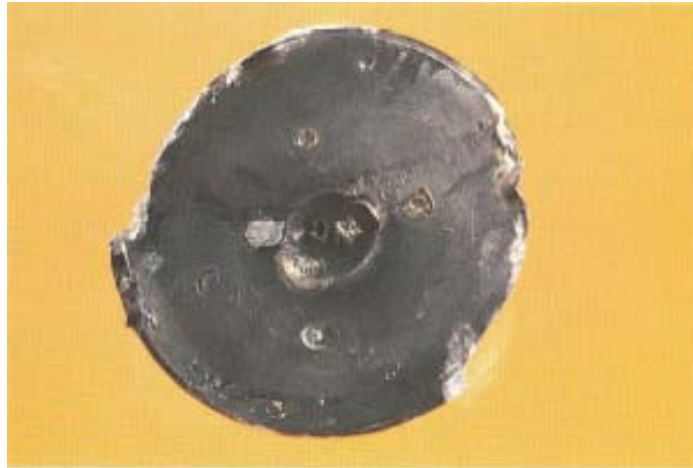
Esta válvula muestra daño por impacto típico causado por la entrada de material externo duro. Asegúrese de inspeccionar minuciosamente la forma y el tamaño de las marcas del daño por impacto para que nos ayude a identificar el material externo. También inspeccione la parte superior del pistón en busca de piezas incrustadas y observe los sistemas de admisión y escape. La identificación del material externo puede darnos las señales que nos conduzcan hacia la fuente del material externo.

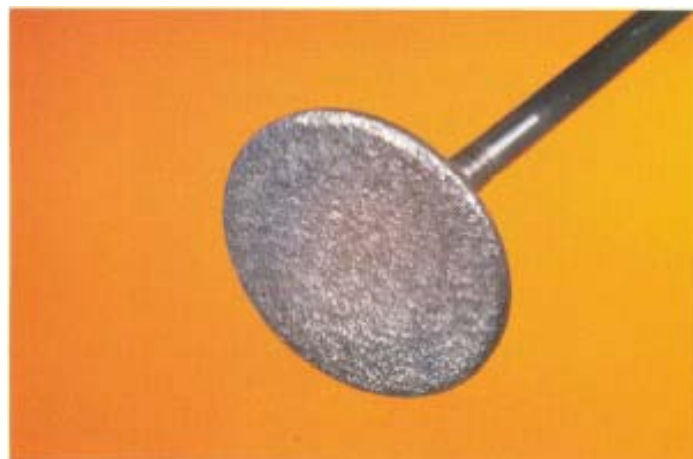
Tanto un material externo duro como el escape de refrigerante pueden crear esta apariencia en la cabeza de la válvula.

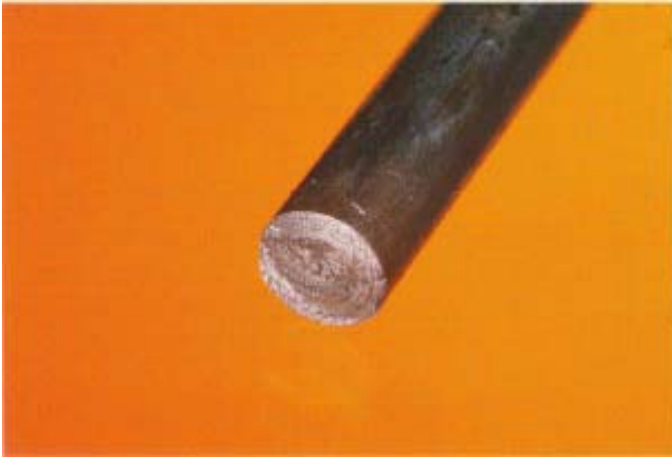
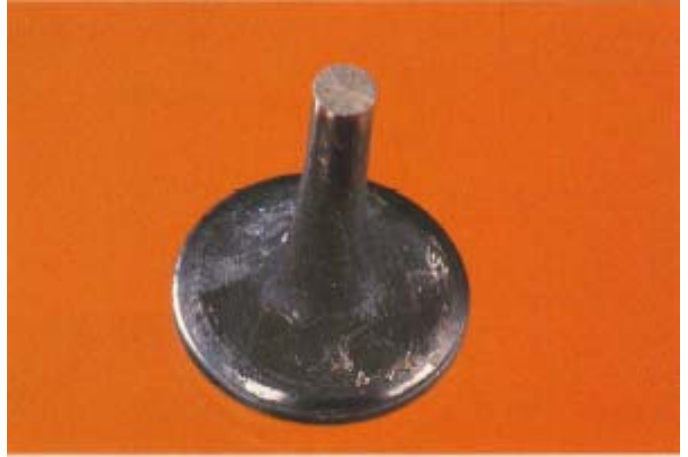
Las fallas por soldadura de fricción, tanto en el lado del vástago como en el de la cabeza, tendrán superficies cuadradas lisas y pueden tener cierto arremolinado de metal donde se produjo el derretimiento y flujo del metal durante el proceso de soldadura. La ubicación de la soldadura es a la mitad del vástago para mantener al vástago de acero medio alejado de las altas temperaturas.

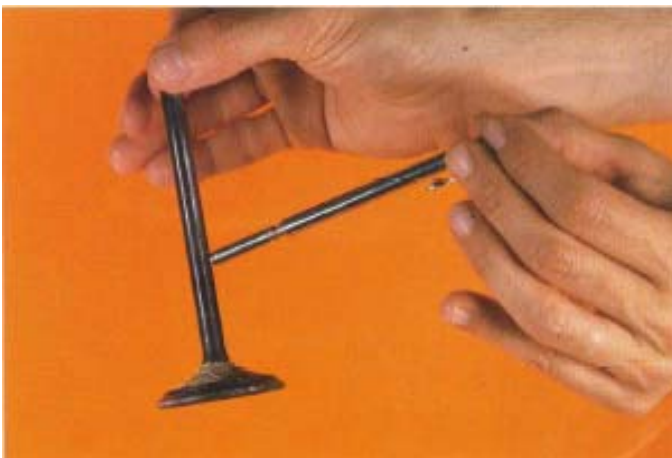
Controle la ubicación de la soldadura por fricción, o busque una soldadura fallada, con un imán. El imán debería ser atraído con más fuerza hacia el vástago que hacia la cabeza.

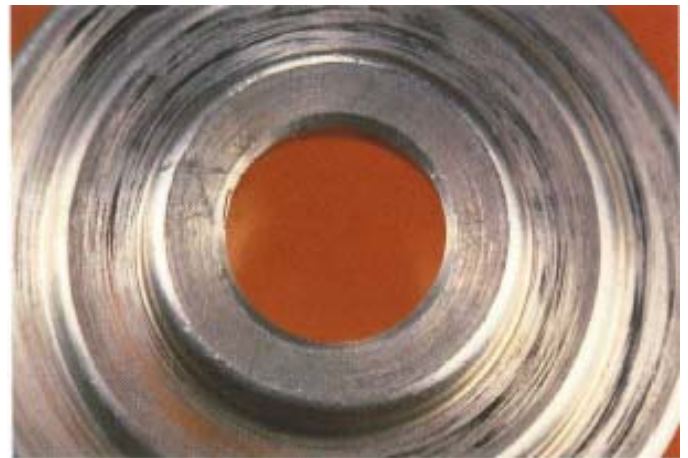
Aquí observamos un retenedor con fracturas finas en progreso.
