# Bielas

Análisis de Fallas  
Aplicado

**CATERPILLAR**

**LIBRO DE REFERENCIA**

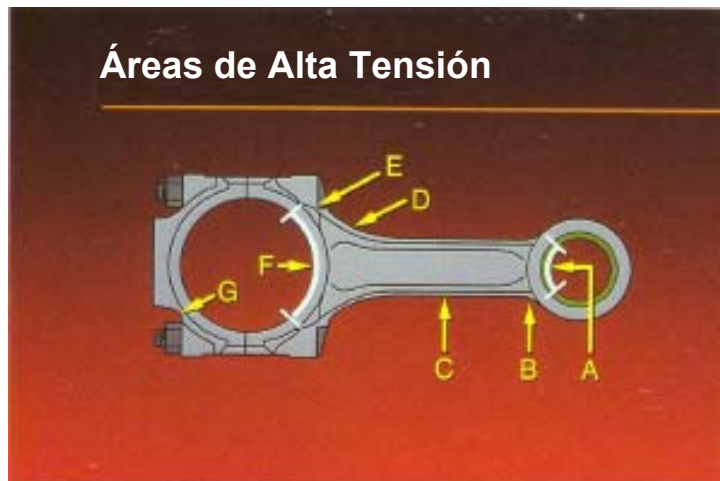
Arriba se muestran las áreas de concentración de alta tensión:

- A. Parte inferior 120° de la biela
- B. Combinación entre el mango y el ojo de la biela
- C. Mitad del Mango
- D. Combinación entre el mango y el calibre del cigüeñal
- E. Filetes cerca de los asientos de las cabezas de bulones.
- F. Parte superior 120° del calibre del cigüeñal.
- G. Filetes cerca de los asientos de la tuerca del bulon de la biela.

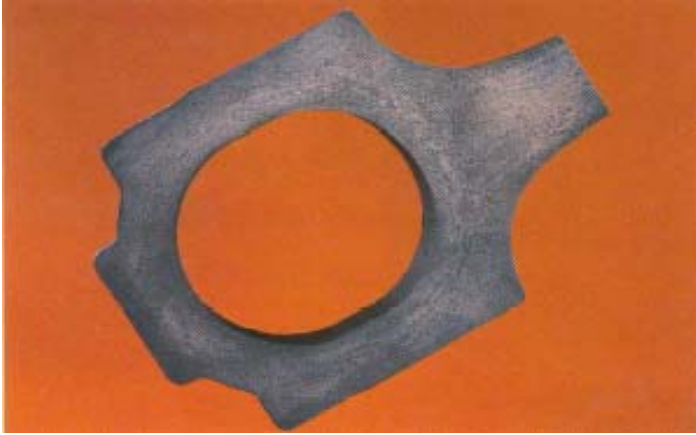
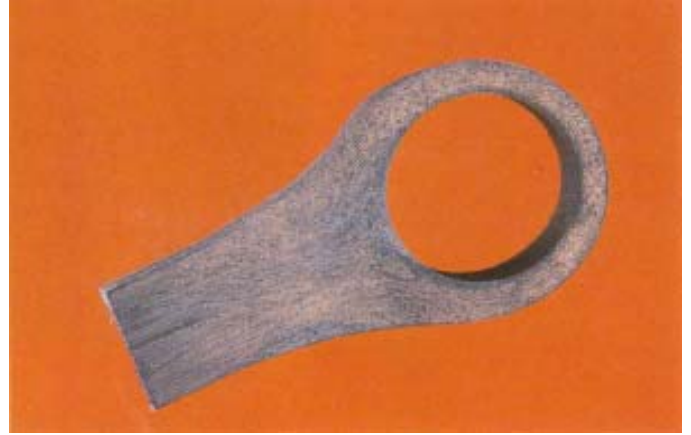
El proceso de forjado hace que el flujo de granos sea paralelo a las superficies de las áreas de alta tensión como se puede apreciar en las fotografías de arriba. Esta disposición del flujo de granos también ayuda a resistir la formación de fracturas.
