# Bombas y Motores Hidráulicos

Análisis de Fallas  
Aplicado

**LIBRO DE REFERENCIA**

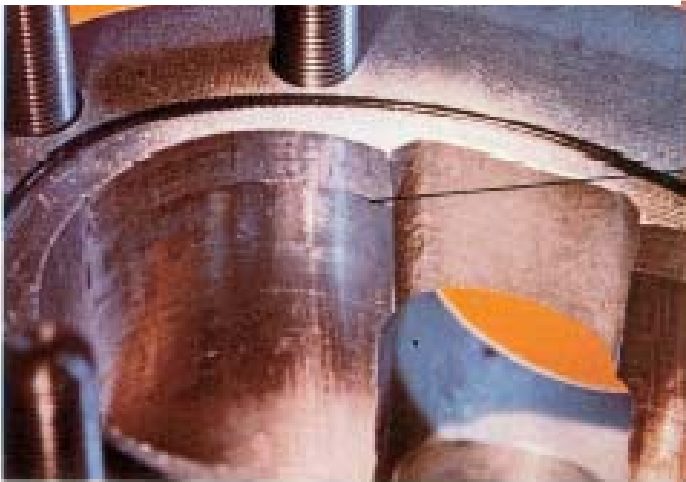
Los engranajes se pueden conectar con carcasas de aluminio en el puerto de entrada a medida que los ejes se flexionan bajo presión.

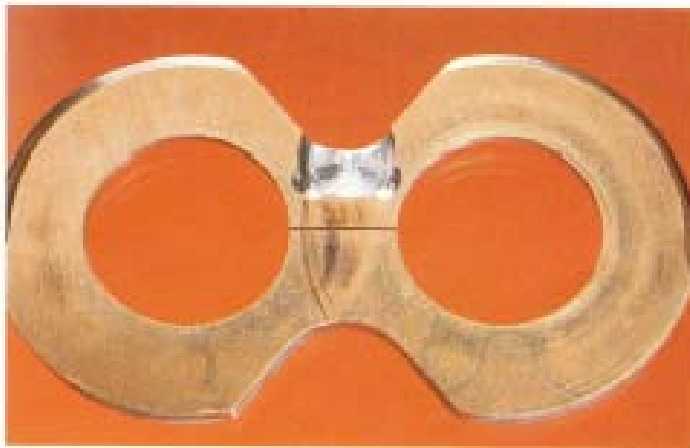
Las placas de presión por lo general presentan un ligero pulido de la aleación de cobre en el lugar en el que los engranajes engranan en la salida

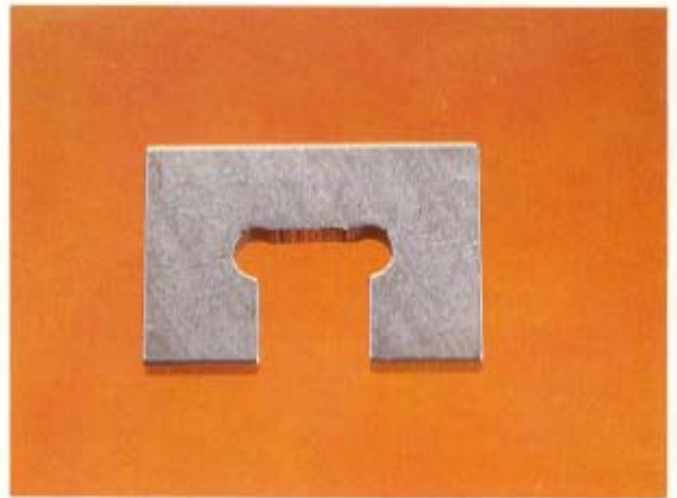
Las paletas experimentan poco desgaste de las superficies si se opera normalmente. Por lo general se percibe una ligera ralladura vertical cruzando la superficie de la paleta por encima de la ranura cuando hay más horas de uso de la bomba.

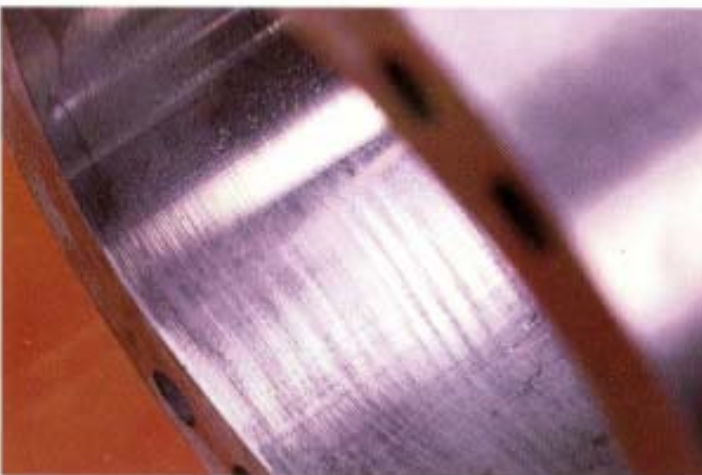
Los anillos elípticos por lo general no muestran decoloración o desgaste por calor. El patrón de ondulación que es parte del proceso de pulido todavía puede ser apreciado

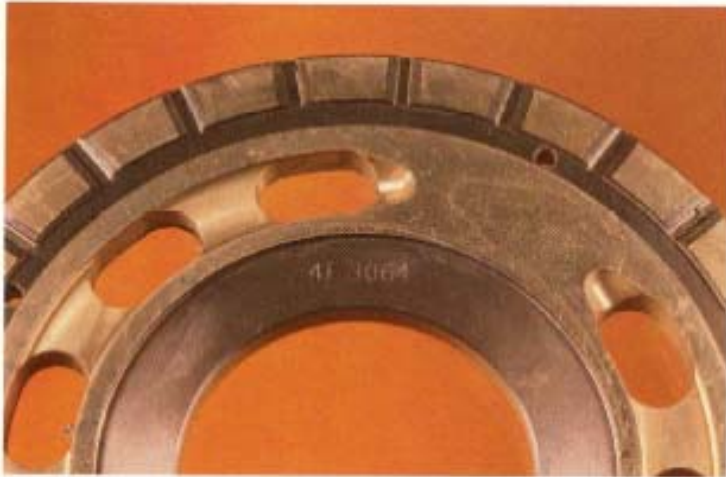
Las placas de puerto de aleación de cobre en las bombas de pistones pueden oscurecerse un poco en temperaturas normales de operación.

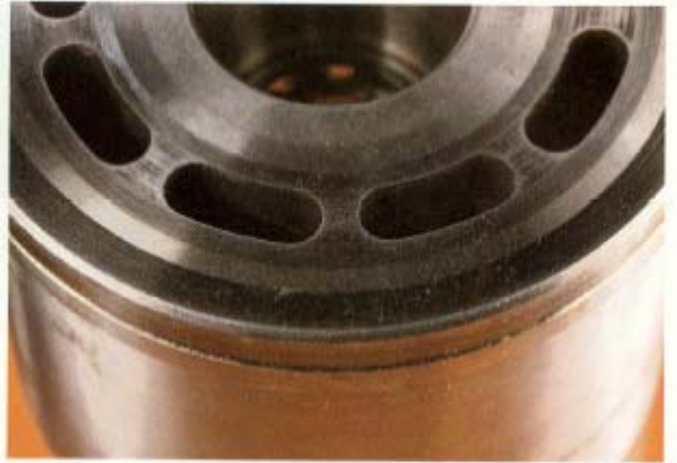
La superficie del puerto del tambor puede presentar cierto pulido en el lugar en que hace contacto con la placa del puerto.

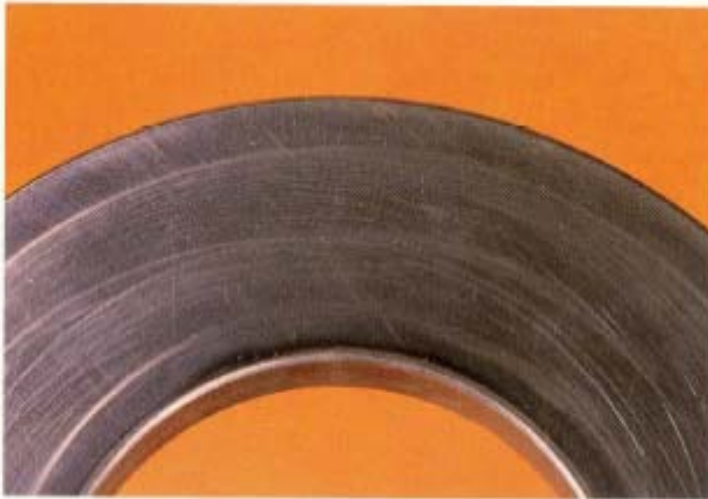
Las placas de desgaste también pueden presentar cierta ralladura pero no deberían estar desgastadas, fracturadas, ni descoloridas por calor.

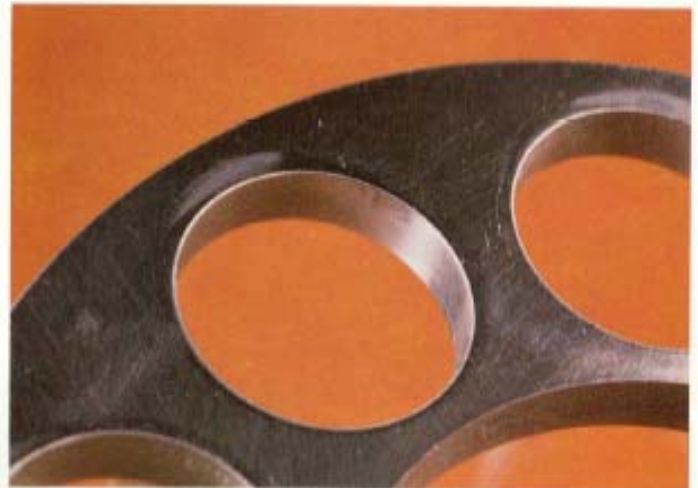
Las placas de retracción experimentan cierto pulido fino en el lugar en el que los patines hacen contacto con los orificios.

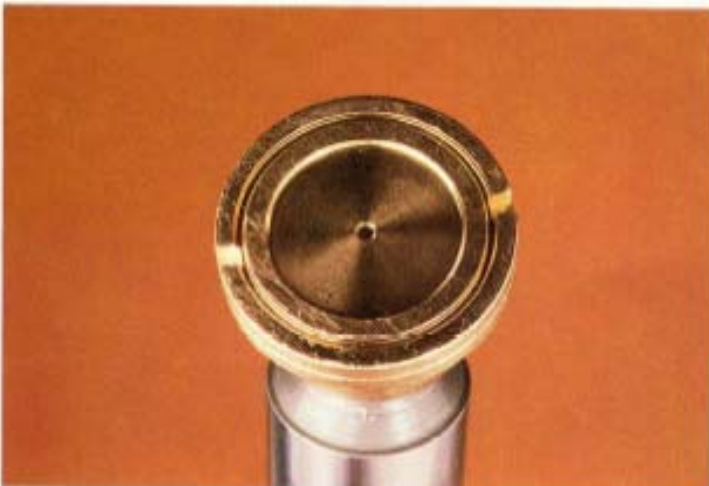
Los patines por lo general presentan una superficie nula con una ralladura fina

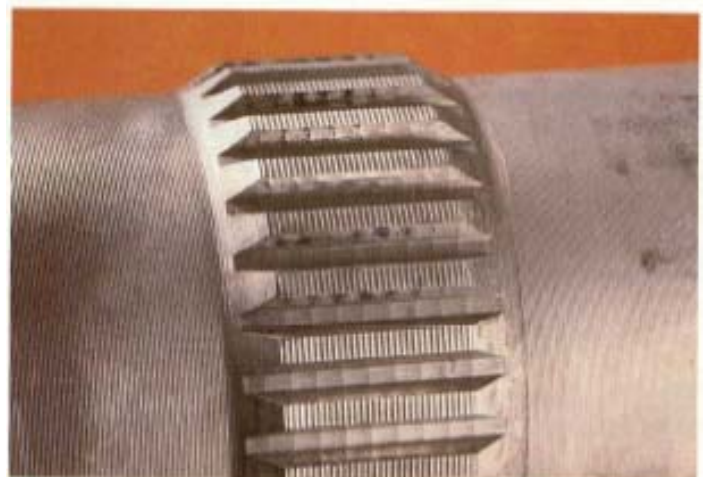
Los ejes pueden exhibir cierto desgaste en las estrías, lo cual debería ser controlado con las guías de re uso.

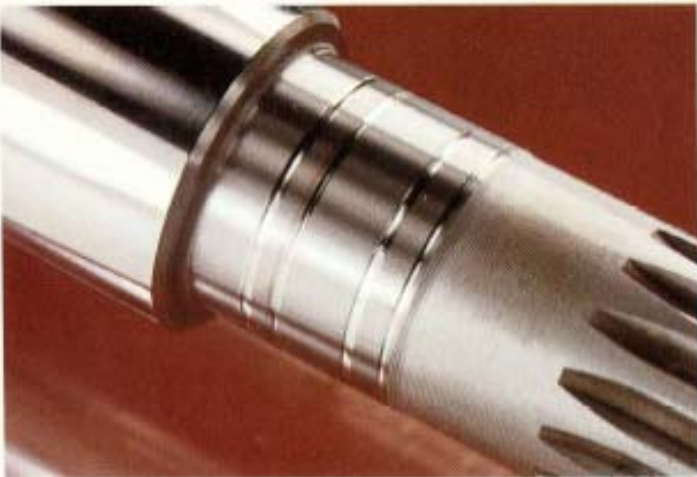
Otra señal de desgaste abrasivo es un ranurado profundo por parte de los sellos. Necesitamos identificar el abrasivo y como ingresó.

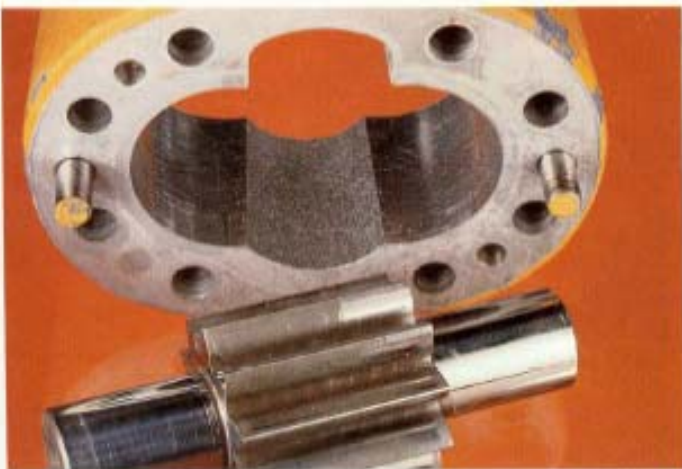
Las carcasas de bomba de aluminio son lo suficientemente blandas como para rayarse e incrustarse. Los abrasivos quedan atrapados entre los engranajes y la carcasa, lo cual produce ralladuras cerca del puerto de admisión.
