# Turbo Cargadores

Análisis de Fallas  
Aplicado

**CATERPILLAR**

**LIBRO DE REFERENCIA**

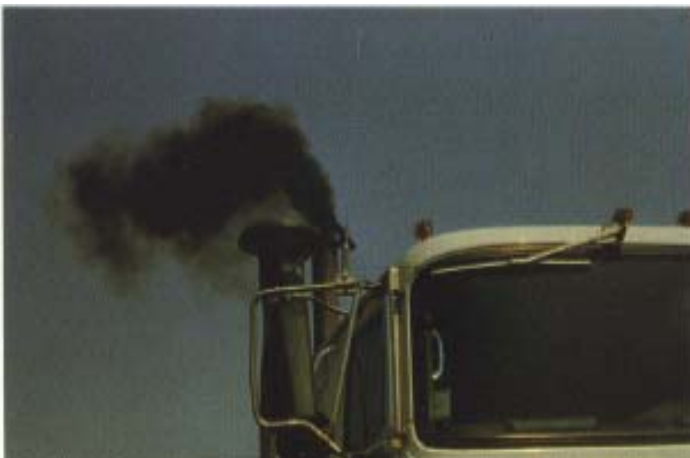
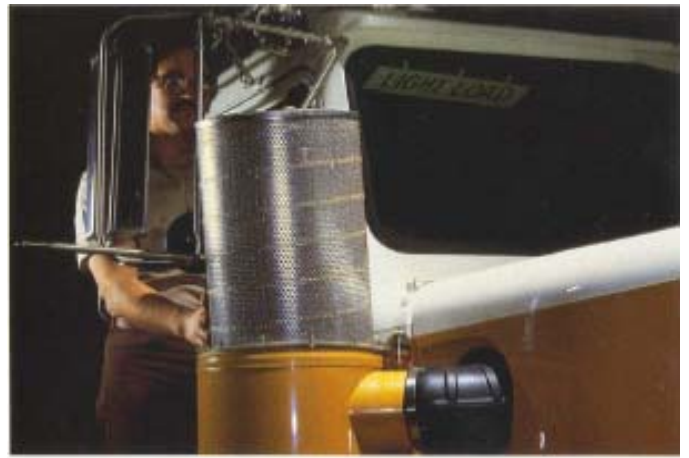
La primera indicación de problemas con el turbo cargador por lo general es humo de escape negro. Con frecuencia la causa de raíz es simplemente un filtro de aire sucio que restringe el suministro de aire de admisión. Asegúrese de controlar los sistemas de admisión de aire antes de afirmar que hay un problema con el turbo cargador.
