# REPARACION CORRECTA DE MOTORES

## Motores 3203

## INTRODUCCION

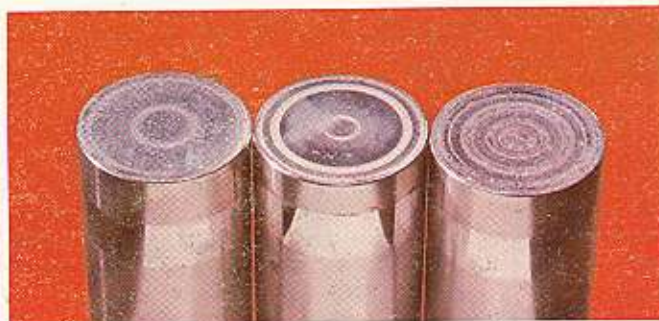
Durante el funcionamiento normal, las levas en el eje de levas y los levantaválvulas se desgastan muy poco. Sin embargo, después de un periodo de funcionamiento, especialmente en las superficies de contacto de los levantaválvulas se verán formas de desgaste visible. Un levantaválvulas que tenga desgaste es aceptable si el centro de la superficie de contacto no está desgastada más abajo del borde exterior.

Ilustración 10 — Los levantaválvulas de la izquierda y del centro tienen desgaste normal. El levantaválvulas de la derecha tiene un desgaste excesivo.

Cuando los levantaválvulas se remueven de un motor, remuévalos en orden e instáloslos en el mismo orden. Esto es necesario, ya que un levantaválvulas usado debe instalarse en la leva contra la cual trabajaba. Si un levantaválvulas usado se instala en una leva diferente o en un nuevo árbol de levas, la leva del árbol puede desgastarse rápidamente. Un levantaválvulas nuevo puede usarse contra una leva de un árbol de levas usado.

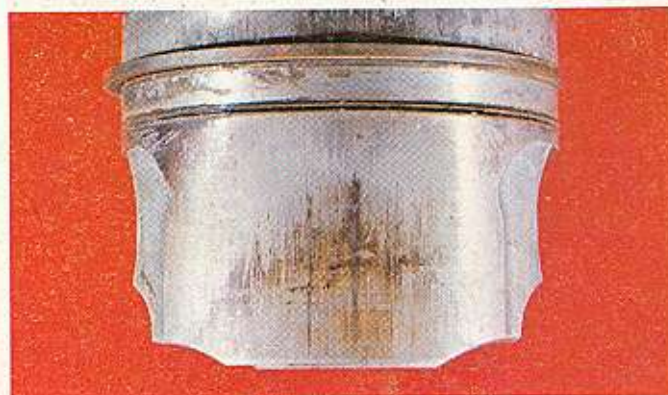
Algunas rayaduras del cuerpo pueden ser producidas por un arranque frío. Un arranque frío ocurre cuando se acelera un motor frío, que no tenga una película de aceite lubricante en las paredes de los cilindros. Normalmente, las rayaduras son pequeñas y se emparejarán nuevamente con el funcionamiento.

Ilustración 30 — Cuerpo de pistón rayado debido a arranque frío.
