# Cigüeñales

Análisis de Fallas  
Aplicado

**CATERPILLAR**

**LIBRO DE REFERENCIA**

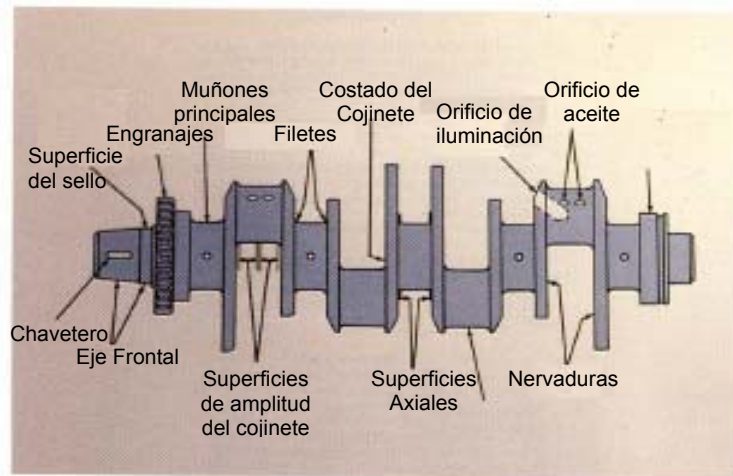
Es importante que todos usemos los mismos términos cuando discutimos las fallas del cigüeñal. La ilustración anterior contiene los términos comúnmente aceptados para las distintas partes del cigüeñal.

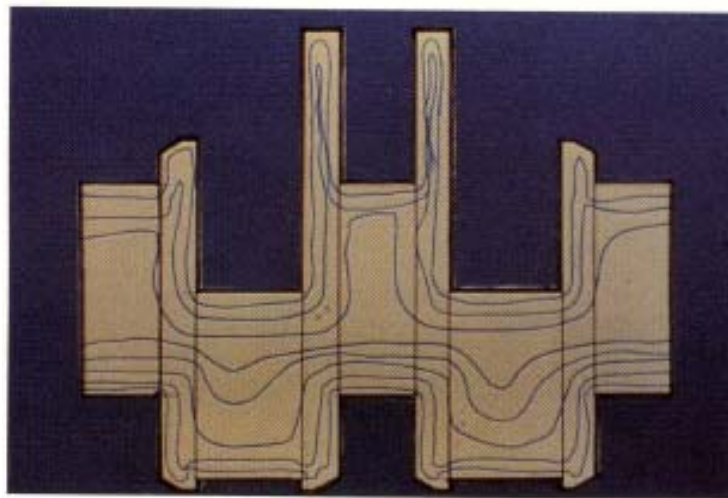
Los cigüeñales son fabricados por forjado de aleaciones de acero al carbon simple en la forma deseada bajo alta temperatura y presión. El forjado produce líneas de flujo paralelas a las superficies del filete y del muñon, lo cual produce un cigüeñal mas fuerte. Los cigüeñales 3200, 3300, 3400 y 3508 son aun mas reforzados gracias al tratamiento térmico realizado a todo el cigüeñal. La mayoría de los otros cigüeñales tienen superficies de muñones tratadas termicamente para reducir el desgaste y filetes redondeados para una mayor fuerza. Todos los cigüeñales son arenados y pulidos despues del tratamiento termico hasta tener una superficie final extremadamente lisa para reducir el desgaste.

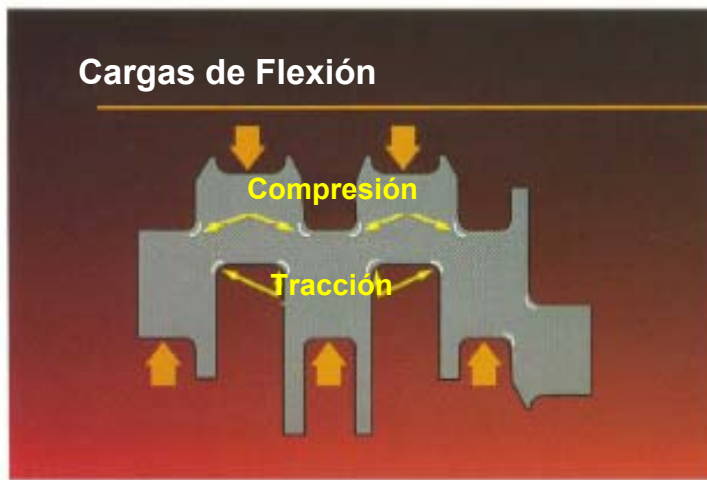
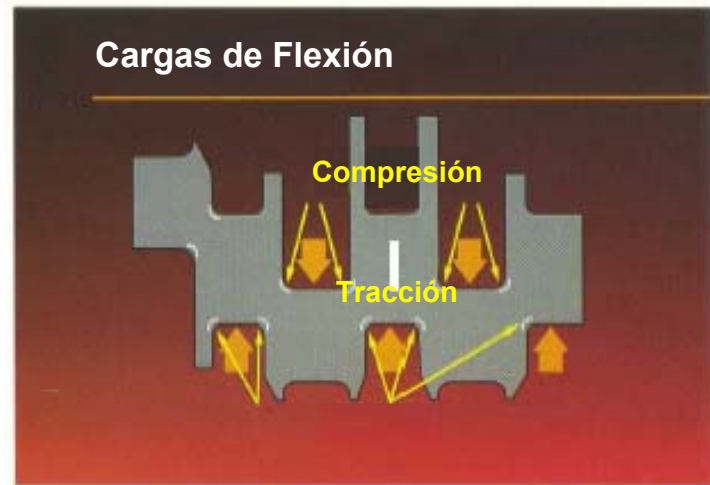
La combustión produce cargas de flexión poniendo a los filetes del muñón de biela bajo tracción y a los filetes del muñón principal en compresión como se muestra en la ilustración de la izquierda. Luego, al final de la carrera, los filetes del muñón de biela están en compresión y los filetes del muñón principal están en tracción como se muestra en la ilustración de la derecha.

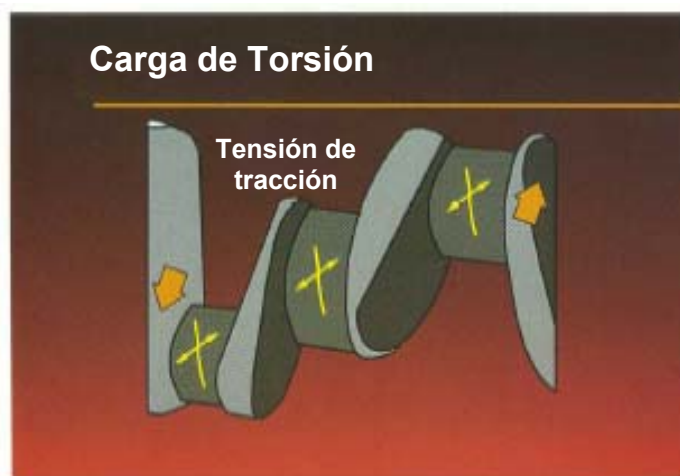
La carga de torsión es causada por la resistencia a la rotación del cigüeñal por parte de los volantes, poleas, trenes de engranajes, generadores, etc. Las cargas de torsión son más altas en las superficies del muñón de biela y del muñón principal. Las cargas más livianas en los cigüeñales son las cargas axiales si el cigüeñal está adecuadamente instalado y alineado con los accesorios del motor.

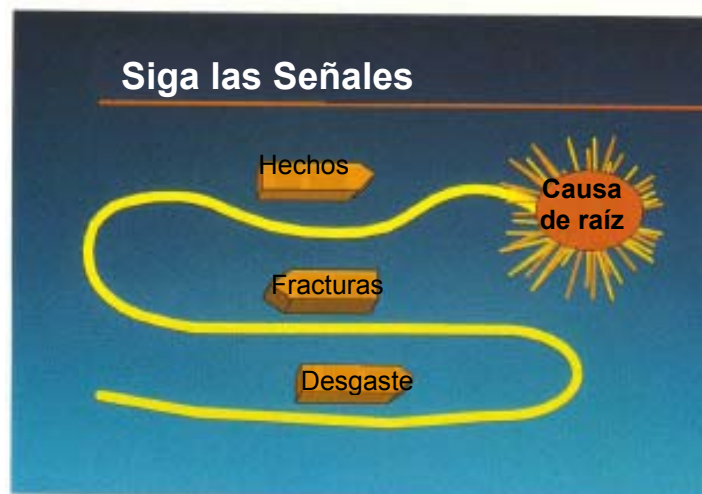
Los hechos de las fracturas y el desgaste deberían ser obtenidos a través de una examinacion visual cuidadosa de las cigueñas falladas y los componentes relacionados. Examine especialmente los filetes para determinar si tienen una buena flexion, y busque las decoloraciones inusuales por calor generadas durante la falla. Una cigüeña re fabricada puede ser tratada termicamente nuevamente, lo cual produce una decoloracion inusual de los filetes.

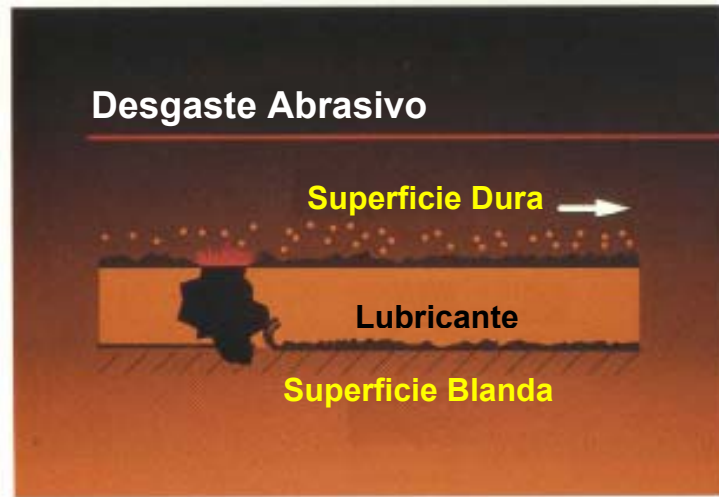
La rayadura circunferencial de una o mas superficies del muñon principal o de biela es una señal de desgaste abrasivo. Debido a que los muñones son tratados termicamente hasta niveles de dureza altos, la rayadura abrasiva por lo general es causada por partículas abrasivas aun mas duras, tales como arena de maquinas arenadoras o materiales de discos arenados. Las partículas abrasivas pequeñas finas tienden a pulir las superficies de los muñones, mientras que las partículas asperas mas grandes cortan y ranuran las superficies. Las astillas de acero, hierro fundido, y aluminio por lo general no dañan las superficies.

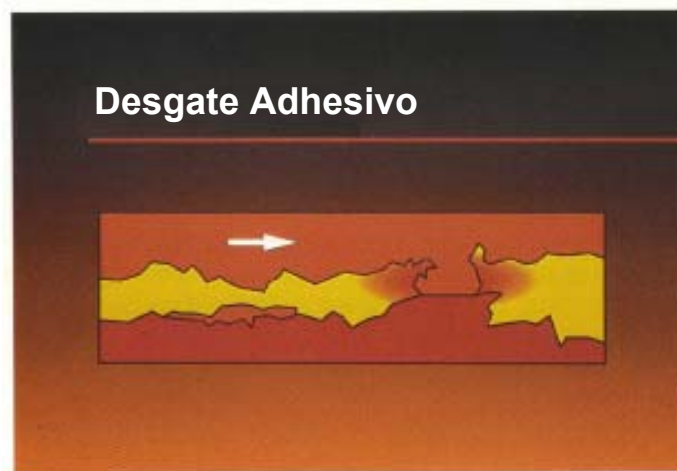
Entre las señales de desgaste adhesivo encontramos las superficies de muñones desgarradas y desgastadas, en algunos casos descoloridas hasta una sombra azul/ negra como consecuencia del calor. Si no hay decoloracion, esto indica que una cantidad suficiente de lubricante previno las temperaturas extremas a medida que prograsaba el desgaste adhesivo. El desgaste adhesivo puede generar suficiente calor como para arruinar el tratamiento termico del cigüeñal. Cuando esto ocurre, la cigüeña no deberia ser rectificada con disminucion de tamaño y re usada.

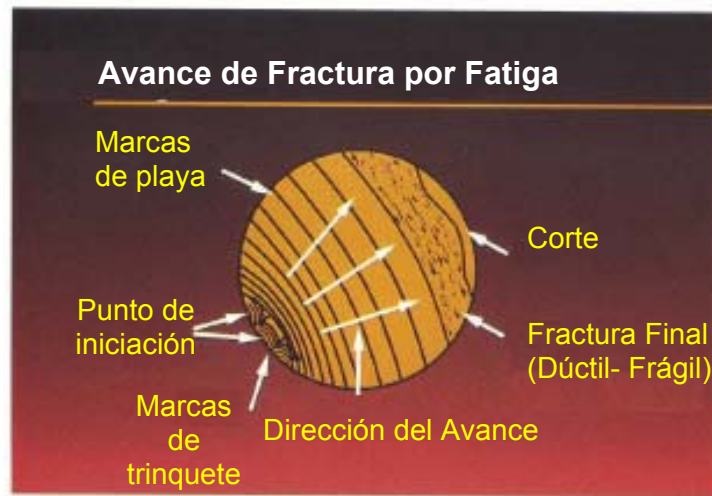
Casi todas las fracturas del cigüeñal son fracturas por fatiga producidas por cargas de flexion en los filetes y/ o cargas de torsion en los muñones. Las fracturas por fatiga por torsion y por flexion tienen señales similares: superficies de fracturas suaves y lisas con fracturas finales dúctiles y marcas de playa circulares en aumento desde el punto de iniciación de la fractura. Las marcas de trinquete en el punto de iniciación son señales de fracturas multiples que avanzaron a causa de la tension severa.

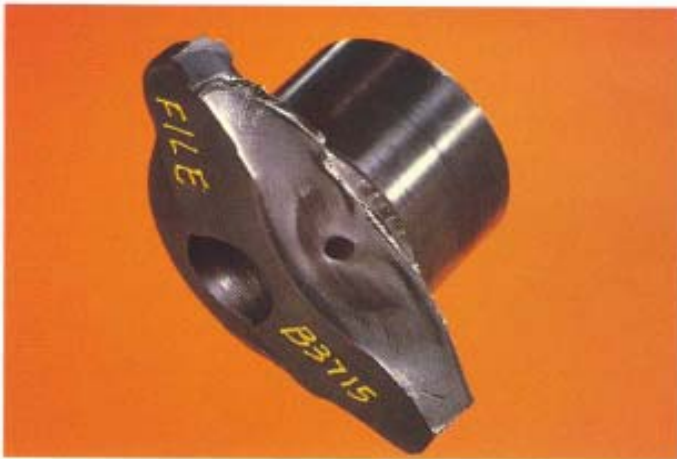
Las fracturas por fatiga por flexión aumentan de filete a filete a menos que el aceite o los orificios de iluminación cambien su dirección. La fractura comenzó en el filete principal inferior y aumento hacia el filete de la biela superior. Otra fractura por fatiga se desarrolló nuevamente desde el filete de la biela superior para encontrarse con la primera. Esto se denomina fatiga por flexión en reversa.

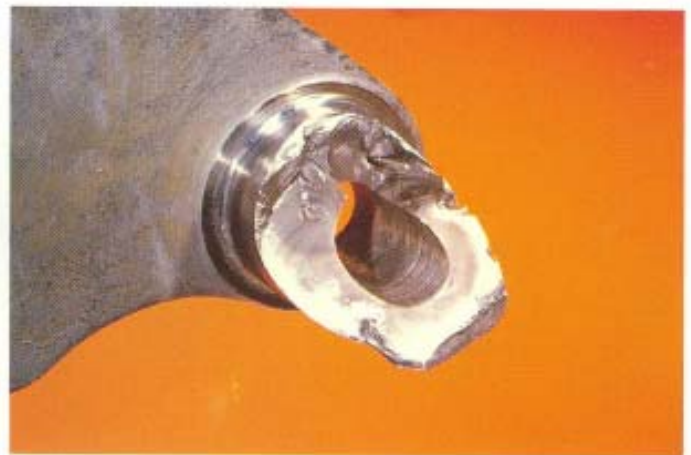
Las fracturas por fatiga por torsión se inician en los muñones y se desplazan en forma espiral en un ángulo de aproximadamente 45°. Los puntos de iniciación de fracturas pueden ser difíciles de determinar ya que muchas veces encontramos varios conjuntos de marcas. Por lo general, el origen es el punto en el cual dos conjuntos de marcas se desplazan en forma radial uno de otro en un ángulo de 45°.

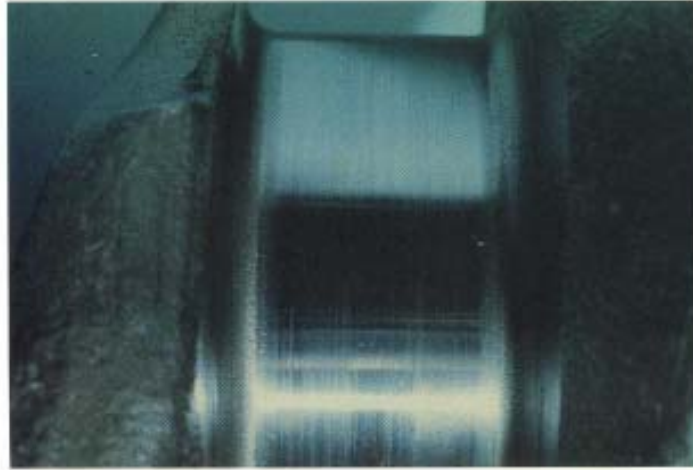
La ralladura circunferencial de los muñones del cigüeñal es por lo general causada por contaminantes abrasivos duros atrapados entre los cojinetes y los muñones que rayan o ranuran la cigüeña. Cuanto mas pequeñas sean las ranuras, mas angostas serán. Cuanto mas grandes sean las ranuras, mas anchas serán. Si miramos los cojinetes bajo una buena iluminación y con microscopio estereo, es posible ver las partículas en los cojinetes. Al comparar cuidadosamente estas partículas con otros materiales abrasivos encontrados comunmente en areas re construidas (discos o correas arenosos, material de maquinas arenadoras, etc.) es posible por lo general identificar el origen de los desechos.

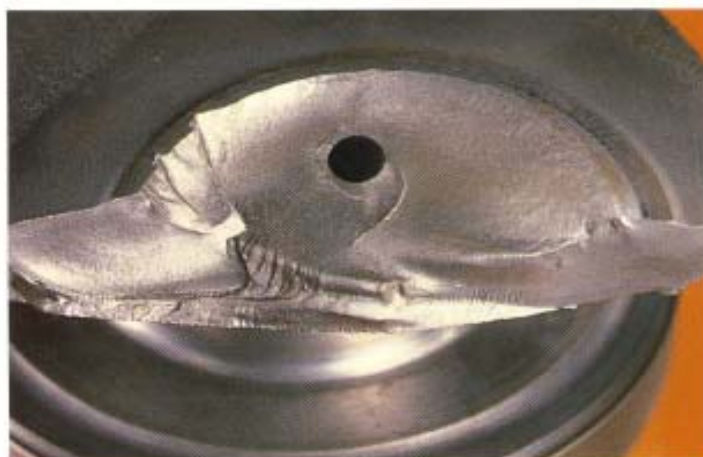
El desalineamiento eleva las cargas de flexion en los filetes de los muñones principales y puede producir fracturas por fatiga por flexion. El desalineamiento puede ser la consecuencia de un esmerilado inadecuado, poco diametro de la linea, distorsion termica a causa de una falla previa, una mala aplicación, una instalacion inadecuada, etc. Las señales de desalineamiento se perciben mejor en las superficies desgastadas del cojinete y nos llevan a investigar los antecedentes del motor.

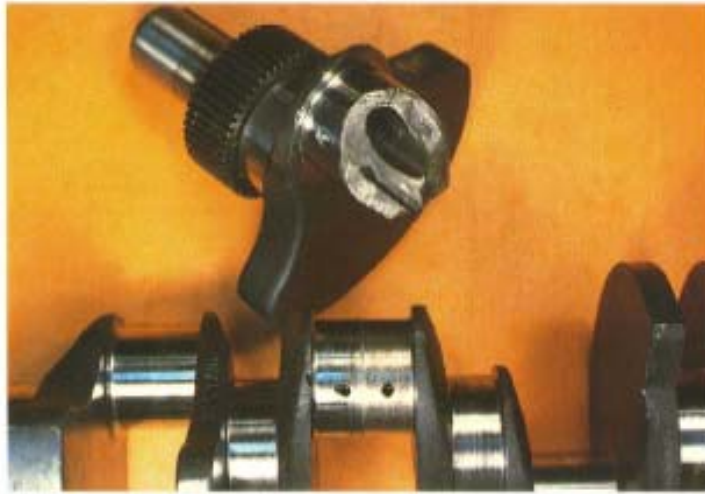
Los atascamientos de los cojinetes generan calor. El material del cojinete se suelda a la cigüeña y luego se desgarrar produciendo superficies desgastadas y desgarradas. La decoloracion azul/ negra indica que el aceite no estaba enfriando el muñon durante la falla. En algunos casos, un atascamiento del cojinete y una fractura del cigüeñal se presentan al mismo tiempo. Para determinar si el cigüeñal estaba fallando antes o despues del cojinete, observe el aluminio y la decoloracion por calor en la superficie de la fractura. Si estaban presentes, esto indica que la falla del cojinete fue una consecuencia de la fractura del cigüeñal. Cuando un cigüeñal disminuido en su tamaño falla, la falla muchas veces puede ser rastreada a una falla anterior del cojinete que debilito el cigüeñal.

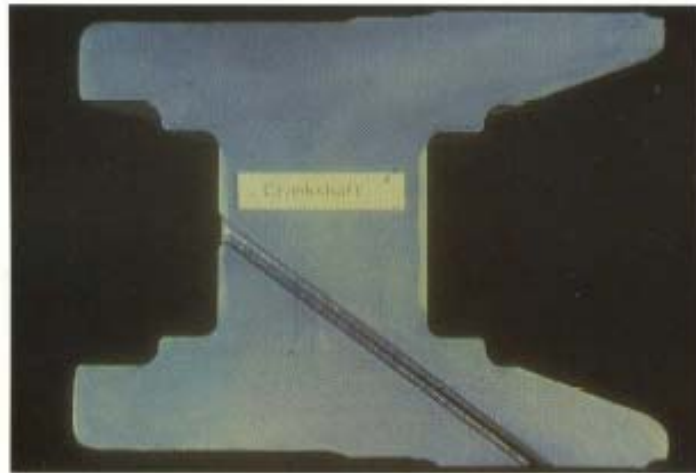
La profundidad del tratamiento termico es aproximadamente .100 pulgadas (2.5 mm) de un lado. El calor de un cojinete puede penetrar mucho mas, ablandando las superficies desgastadas y desgastando los filetes. En algunos casos, se pueden presentar temperaturas que exceden el punto de fundicion del acero durante una falla del cojinete.

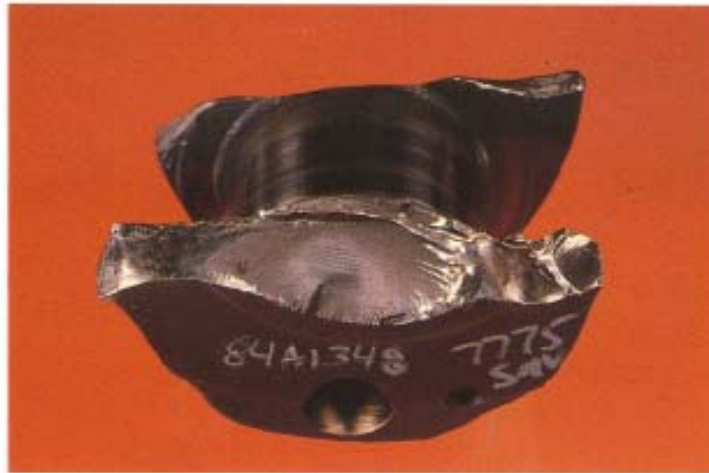
Las marcas de trinquete en el filete indican que esta falla por fatiga por flexion fue causada por una tension severa. En este caso, hay una concentracion de tension, una fractura por esmerilado que ocurrio durante el reacondicionamiento. Tambien es posible quemar o quebrar las superficies del muñon o no combinar adecuadamente los filetes durante el reacondicionamiento. Si el cigüeñal ha sido re tratado termicamente, los filetes estaran decoloridos (negros) en lugar de tener el acabado brillante normal.

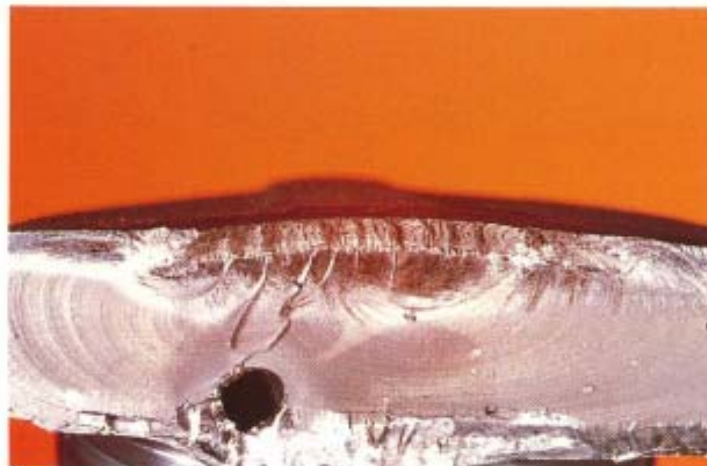
Los cigueñales reacondicionados son con frecuencia sobre rectificados, lo cual resulta en una fractura de los filetes del muñon principal. Las señales son líneas de flujo forjadas expuestas en la superficie del filete como se puede apreciar en el centro superior de esta ilustracion.

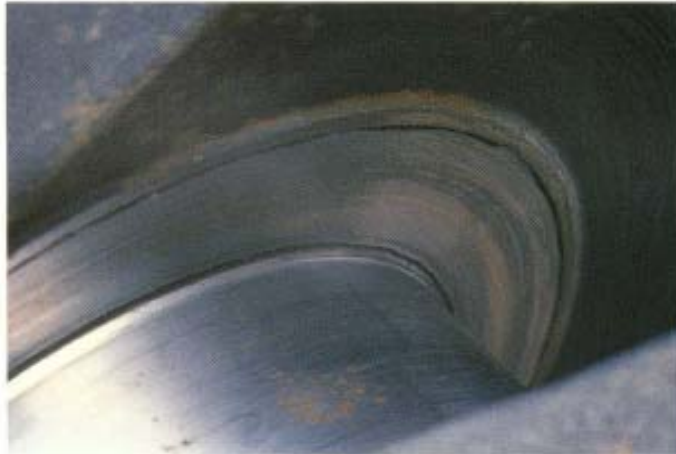
En la actualidad Caterpillar no recomienda ningun proceso de soldadura en los cigueñales. En algunos casos los cigueñales son soldados y reusados de todas formas. Algunas veces, la soldadura puede ser reconocida por el llenado incompleto del area soldada o por un limpieza incompleta despues de la soldadura que deja una combinación incorrecta en el filete.

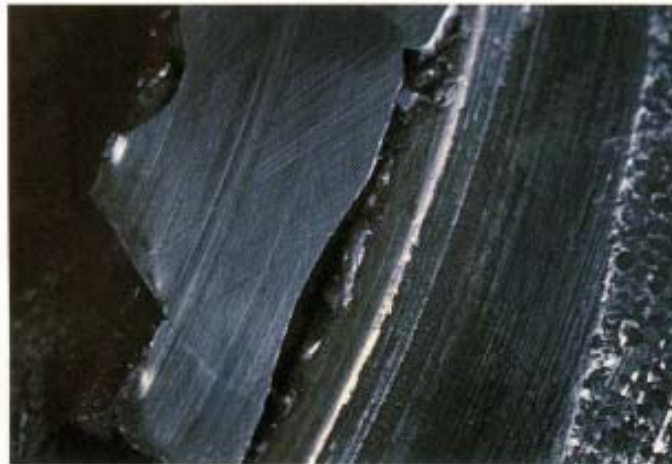
Una examinacion visual cuidadosa con buena iluminacion y ampliacion algunas veces puede revelar cordones de soldadura u otras evidencias de reparaciones por soldadura. El baño de cromo es otro proceso que puede producir fallas prematuras debido a la combinacion de filetes o a la fractura de la pelicula de cromo. Por lo general es posible identificar la pelicula de cromo por el acabado superficial liso y brillante. Dependiendo del tipo de reparacion y la ubicación, el cigüeñal puede fallar por una fatiga por torsion o flexion.

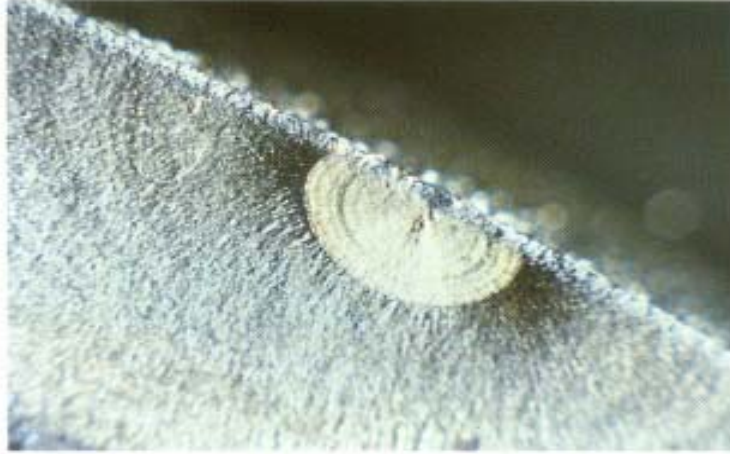
La suciedad, fisuras, y otros defectos del material pueden hacer que un cigüeñal falle por fatiga. Si la falla esta cerca del filete, la consecuencia por lo general es una fractura por fatiga por flexion. En el cigüeñal de la ilustracion, la partícula pequeña de suciedad, llamada “una inclusion” estaba ubicada justo por debajo de la superficie del filete del muñon principal de un cigüeñal 3500. Ya que esta es tambien un area altamente cargada, el defecto produjo una fractura por fatiga por flexion. Si hay una falla en la superficie del muñon, una fractura torsional puede desarrollarse desde uno o ambos extremos del defecto y desplazarse en forma de espiral alrededor del cigüeñal.

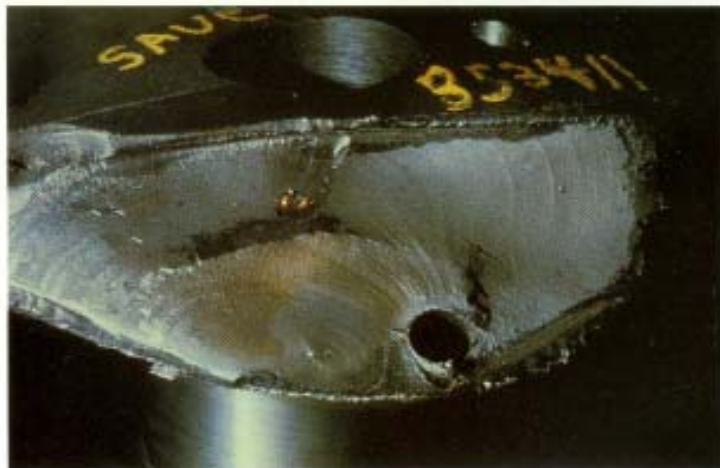
Cuando las marcas de playa se desplazan en forma radial hacia fuera desde el punto de iniciacion de la sub superficie, podemos sospechar que un defecto de material, tal como una inclusion, escamado de hidrogeno, etc, fue responsable del origen de la falla. Tambien, deberiamos buscar los antecedentes de cargado y temperatura

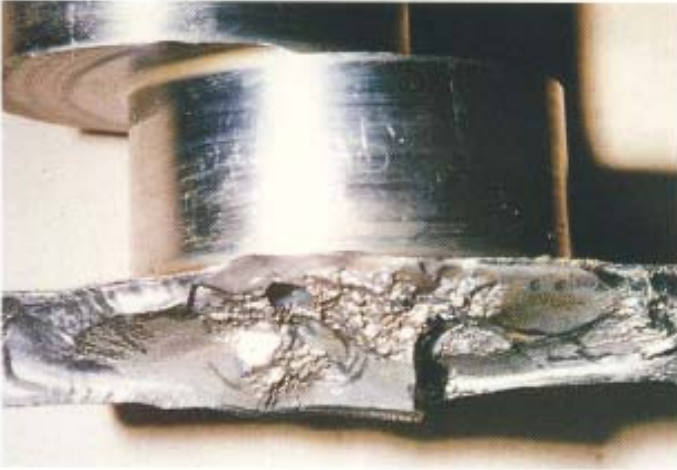
Las quemaduras por forjado son causadas cuando se obtiene acero demasiado caliente durante el proceso de forjado. El acero se derrite a lo largo del borde de granos creando vacíos que inician fracturas por fatiga en la sub superficie. Este cigüeñal falló solo después de 80 horas de operación

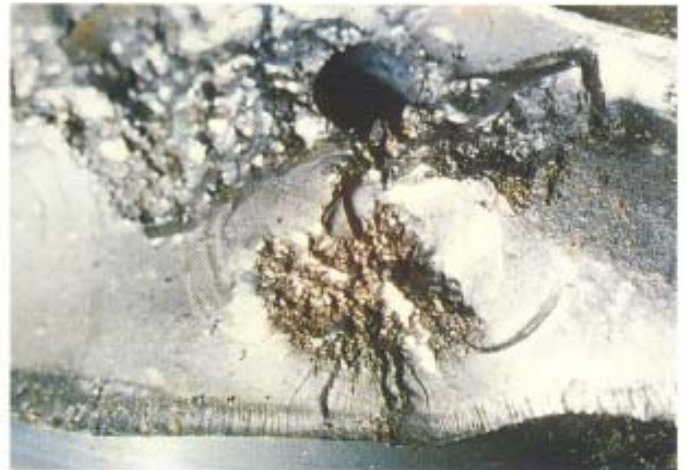
Los granos grandes son visibles en la superficie de la fractura con marcas de playa que se desarrollan a partir de ellos.

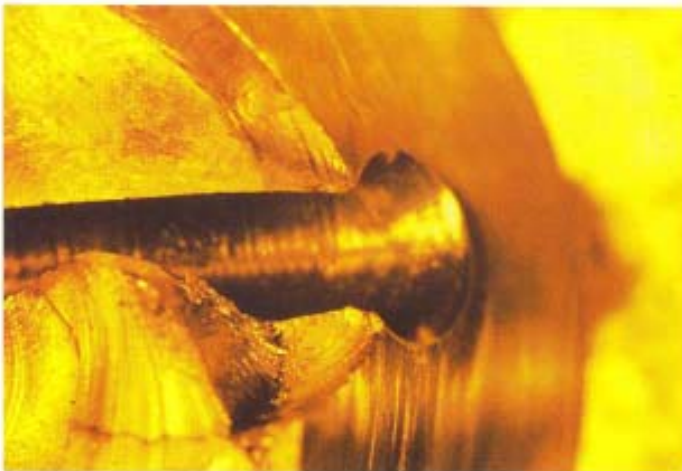
Las fracturas por templado son fracturas con forma de uña que actúan como concentradores de tensión e inician fracturas por fatiga. Con frecuencia, las marcas de trinquete indican la presencia de este concentrador de tensión. Una fractura por forjado pequeña esta ubicada en el bisel del orificio de aceite en el lado superior de la fractura.

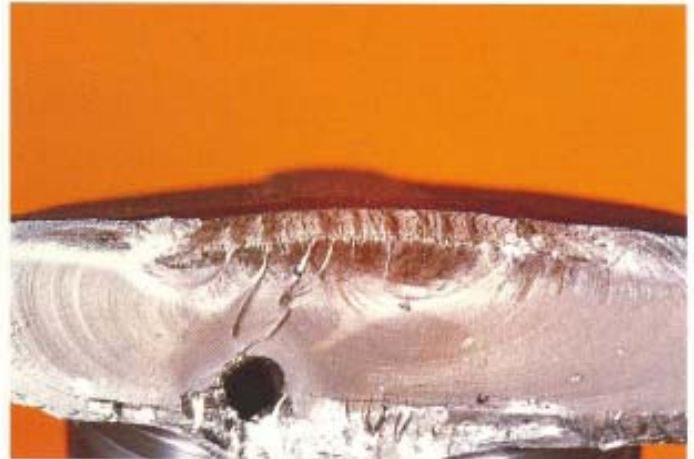
Las fracturas por rectificado son fracturas dúctiles de superficie áspera que se presentan en un filete como se muestra en el centro superior de esta fractura. La fractura por fatiga con marcas de trinquete y marcas de playa se desarrollo a partir de la fractura por rectificado.
