# Cojinetes del Motor

Análisis de Fallas  
Aplicado

**CATERPILLAR**

**LIBRO DE REFERENCIA**

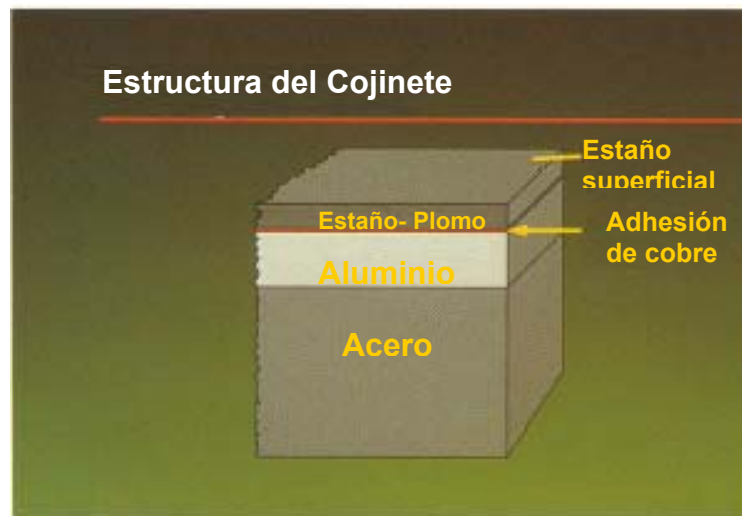
Los cojinetes principales y los cojinetes de biela de Caterpillar son fabricados con un revestimiento grueso de acero, una capa más delgada de aluminio, una capa de una aleación de cobre, una capa muy fina de estaño- plomo y un recubrimiento de estaño superficial.

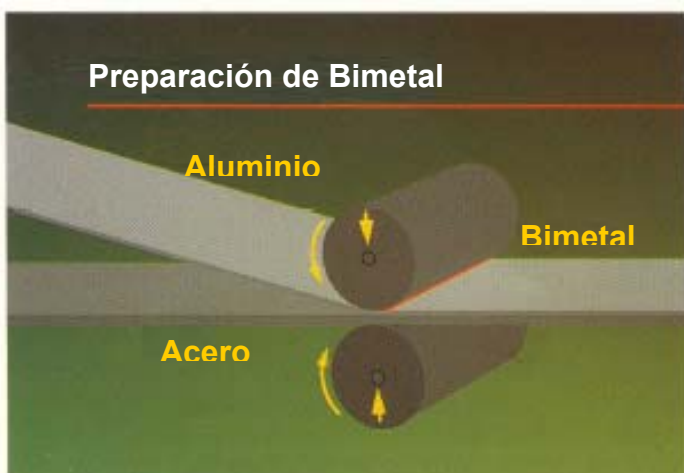
Las capas de acero y de aluminio son rascadas y prensadas para producir una tira de bimetel

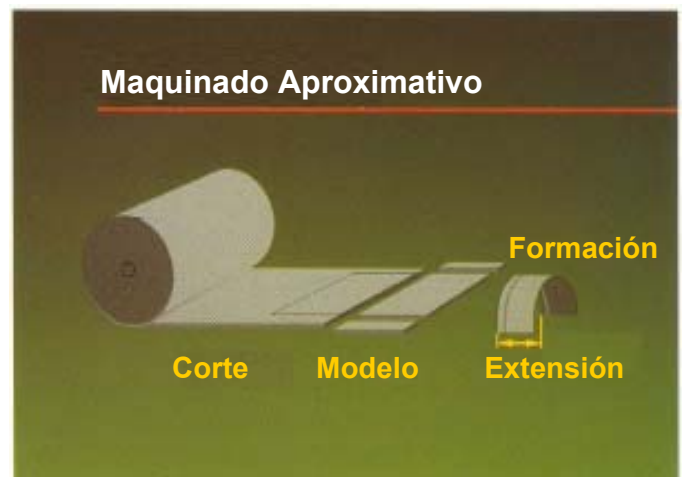
Las cáscaras de cojinete son cortadas de la tira de bimetel, formadas y maquinadas al tamaño aproximado.

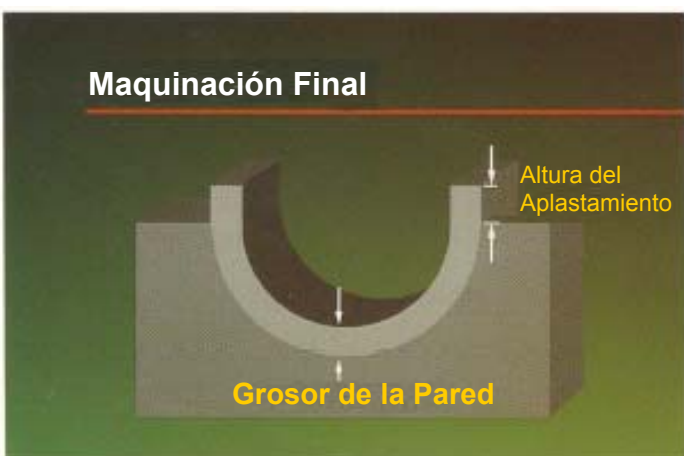
La altura del aplastamiento y el grosor de la pared son producidos durante el maquinado final.

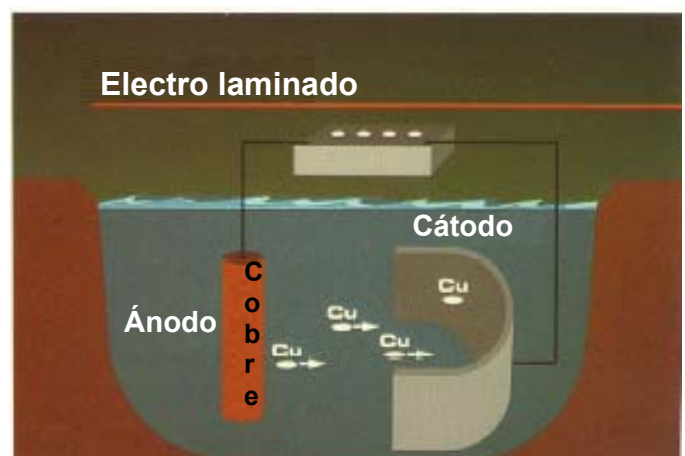
Las capas de estaño- plomo y de aleación de cobre son electro laminadas en el aluminio. El revestimiento de estaño es aplicado químicamente.

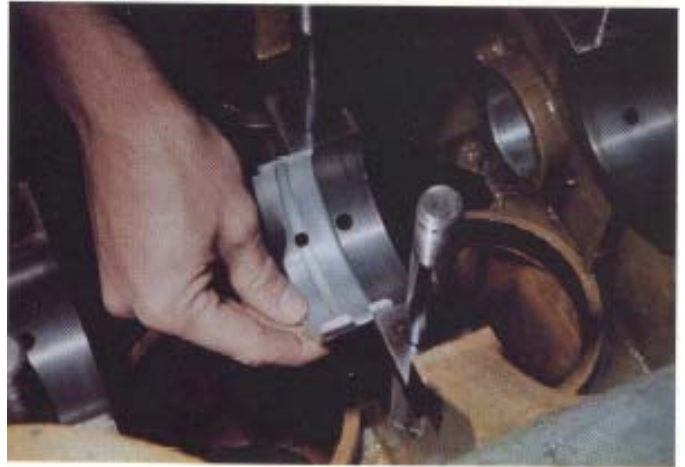
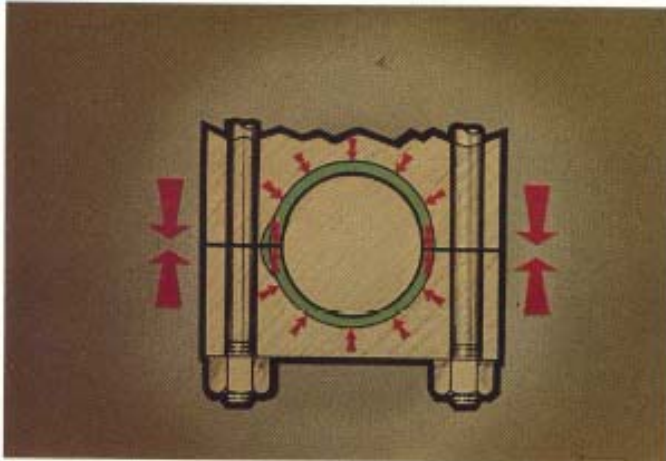
Los cojinetes deberían ser instalados en calibres limpios y secos para maximizar el encaje friccional y la conducción de calor. El propósito de las trabas es alinear el cojinete y no evitar la rotación en el calibre. El alineamiento de los orificios de aceite también debería ser controlado en esta etapa

A medida que los bulones son ajustados, los cojinetes son forzados o aplastados en el calibre. Este aplastamiento es una deformación elástica temporaria (Como la contracción de un resorte), y es la fuerza que evita la rotación en el calibre.

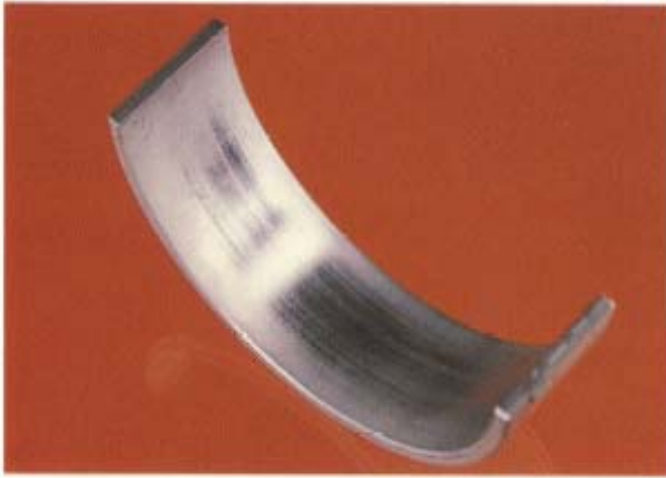
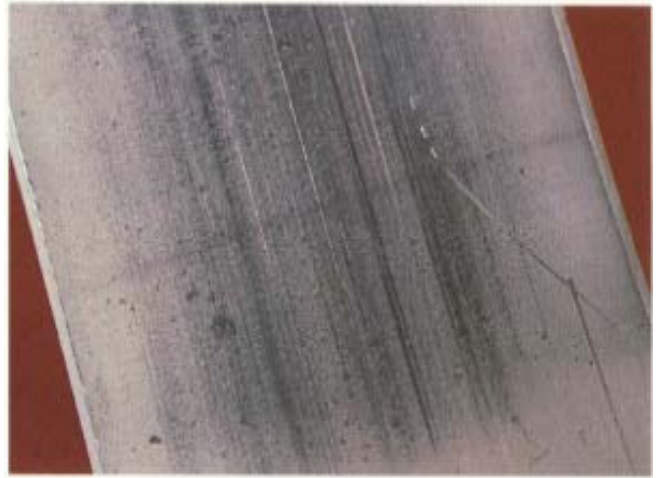
A medida que el desgaste anormal progresa, la capa de estaño superficial se desgastará totalmente, revelando la capa de estaño-plomo más oscura por debajo. Los lomos circunferenciales normales como resultado del maquinado final son visibles a través de una inspección más cercana.

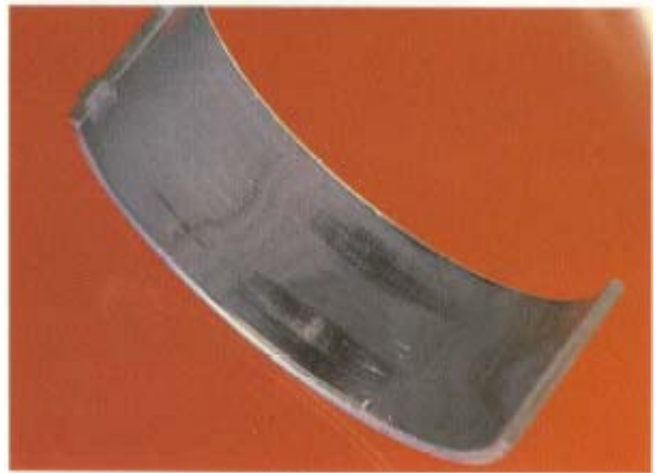
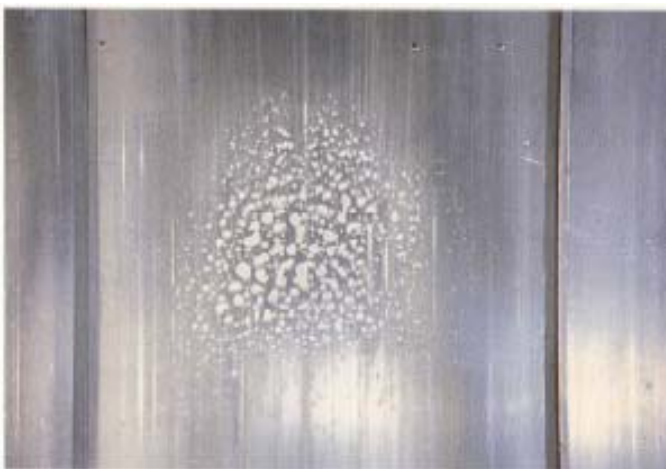
Después de miles de horas de servicio normal, la capa de estaño- plomo de .001 pulgadas se puede desgastar totalmente en el área de carga alta, exponiendo la capa de aluminio por debajo.

A un alto millaje, la adherencia de estaño- plomo se puede debilitar en el área de carga alta, lo que produce que los parches de estaño- plomo se separen de la capa de aluminio

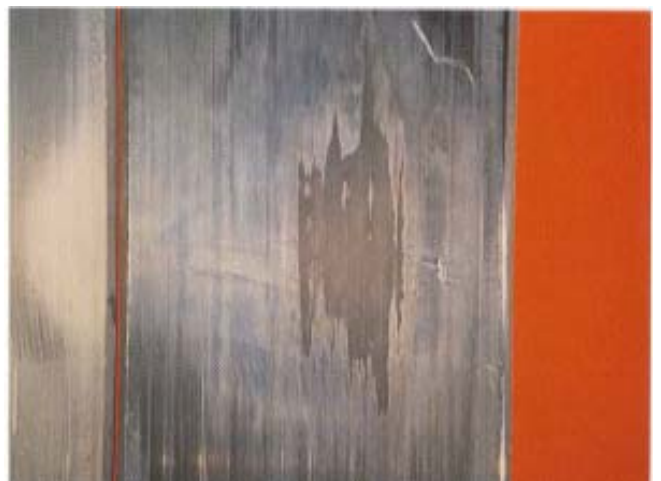
La fatiga por tensión por contacto de deslizamiento también puede causar la fractura y separación de de estaño- plomo en las áreas de carga alta.

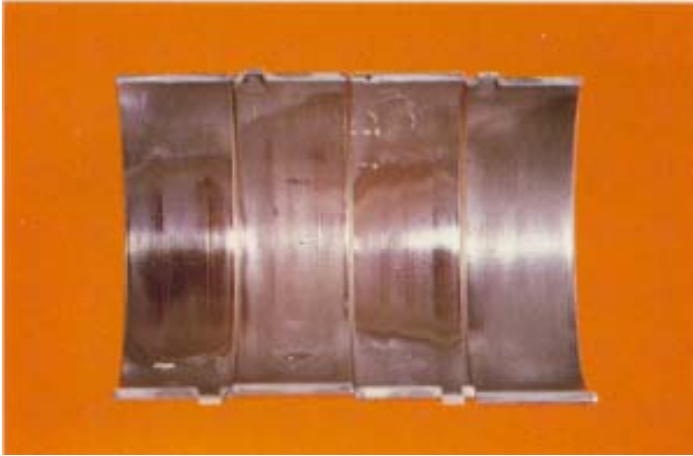
A alto millaje u horas, debemos esperar desgaste del estaño- plomo en áreas de carga alta, y cavitación por erosión justo fuera de las áreas de carga alta.

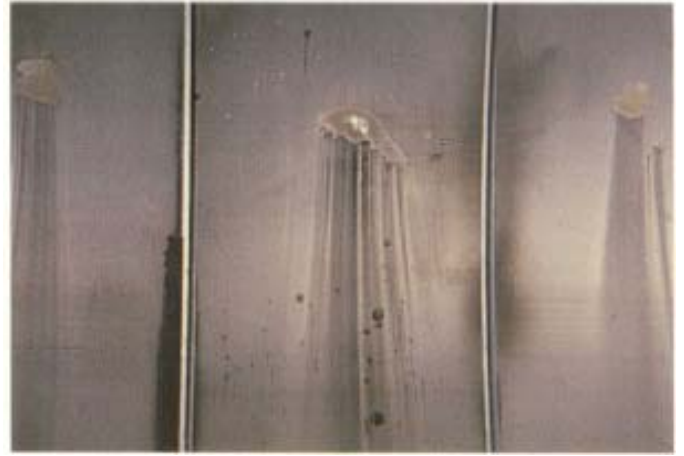
La erosión por cavitacion puede progresar ligeramente dentro de la capa de aluminio bajo condiciones normales.

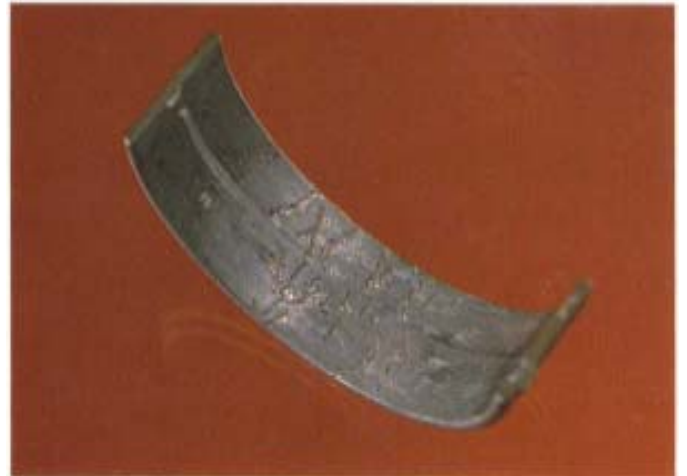
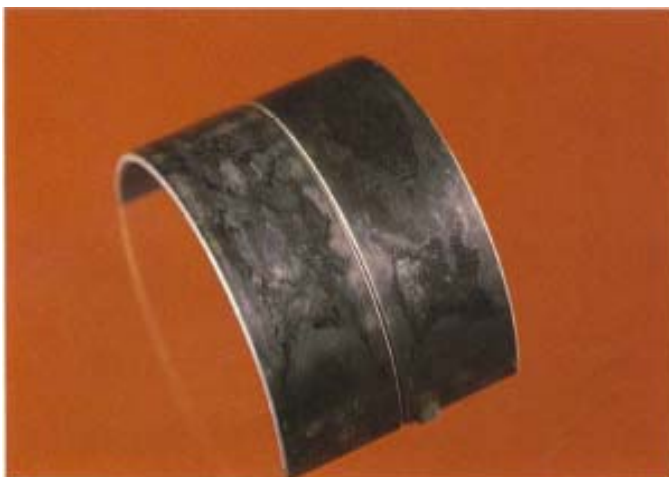
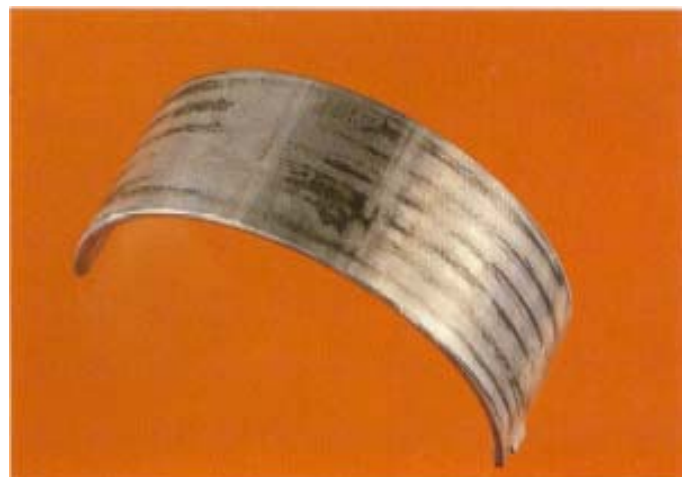
Los respaldos de los cojinetes también deberían ser inspeccionados y pueden mostrar varios patrones normales de decoloración. Los patrones radiales pueden parecer alarmantes, pero no han sido asociados con las fallas del cojinete.

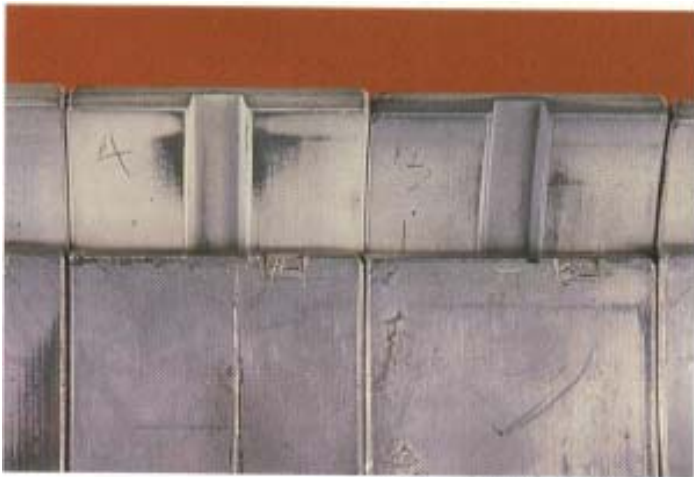
Marcar números en la capa de estaño- plomo de los cojinetes es una manera fácil y efectiva de identificar la ubicación de los mismos.

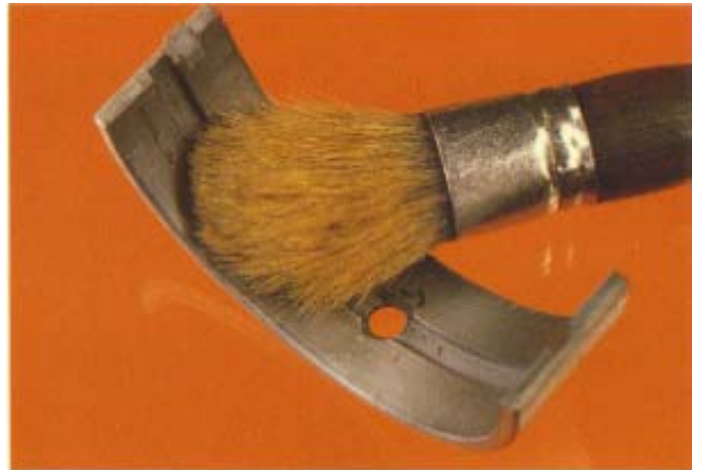
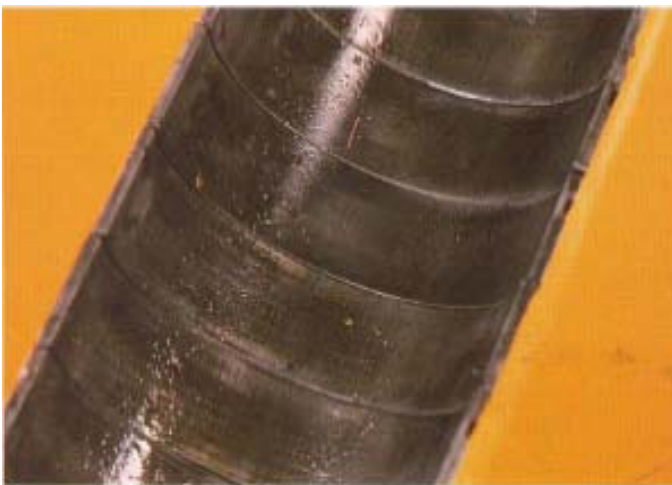
Estos cojinetes han sido contaminados y necesitan ser limpiados antes de la inspección.

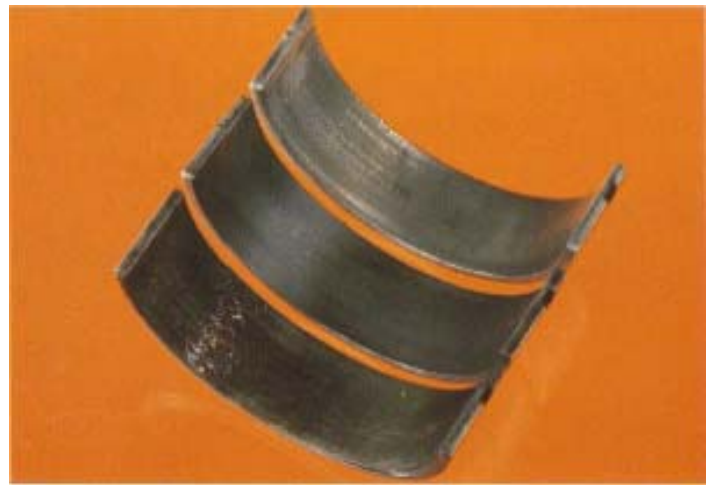
El cojinete izquierdo no fue limpiado. El cojinete del centro fue limpiado con un trapo del taller, y el cojinete de la derecha con un solvente limpio. Observe como la limpieza con un trapo puede destruir la información que necesitamos.

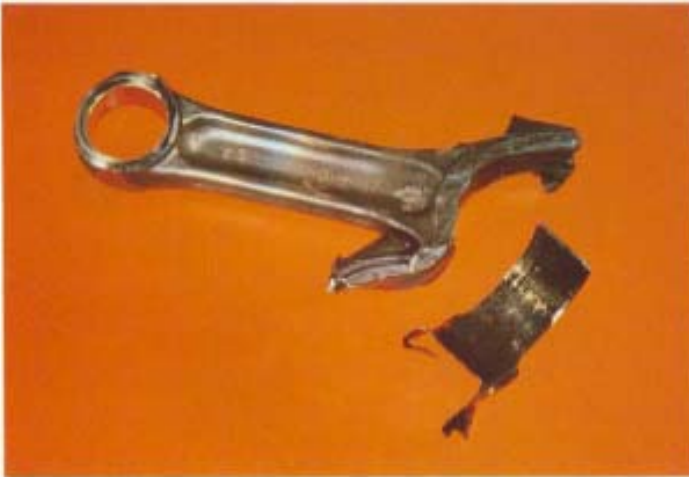
Los colores de templado en las partes de acero indican la presencia de altas temperaturas y son por lo general el resultado de una falla del cojinete.

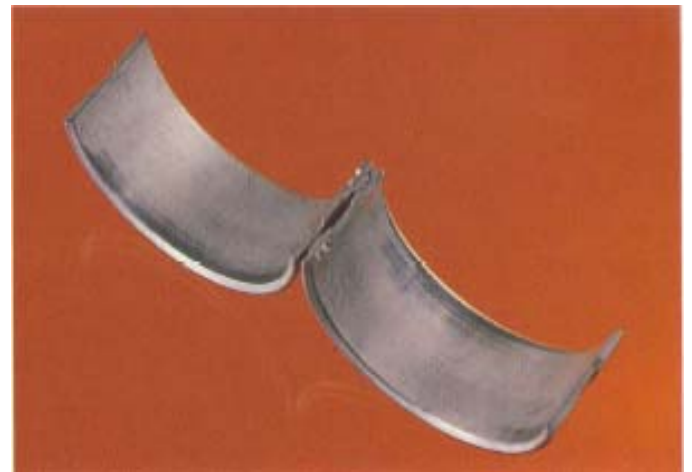
El desgaste en el lado opuesto del cojinete indica una carga mal alineada.

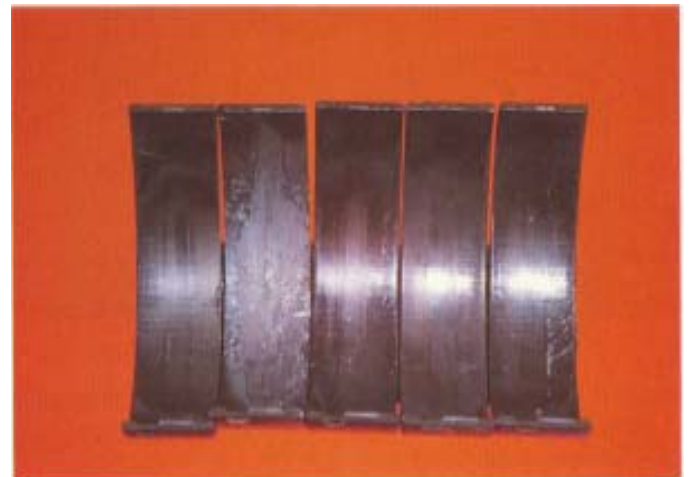
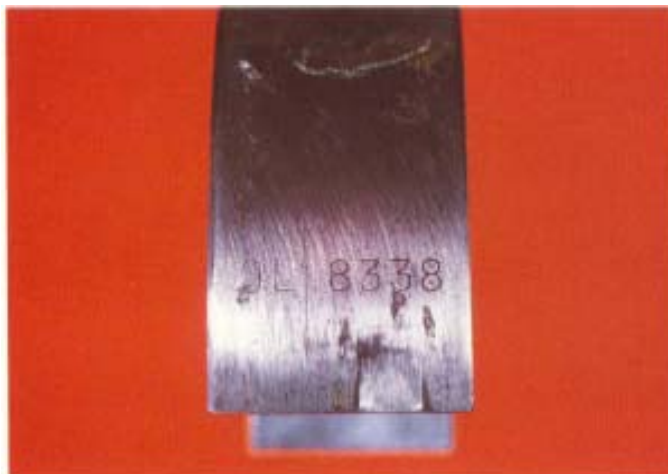
Debido a que los cojinetes de aluminio tienen un revestimiento de estaño y tienen una apariencia brillante, siempre debemos inspeccionar la identificación de proveedor cuando encontramos una apariencia oscura inusual. Estos son cojinetes de la competencia que han fallado debido a la separación de la unión de aluminio.

Una inspección a la parte de atrás del cojinete revela que no se encuentra el logo comercial de Caterpillar, como así también corrosión por frotación y no hay un revestimiento de estaño.

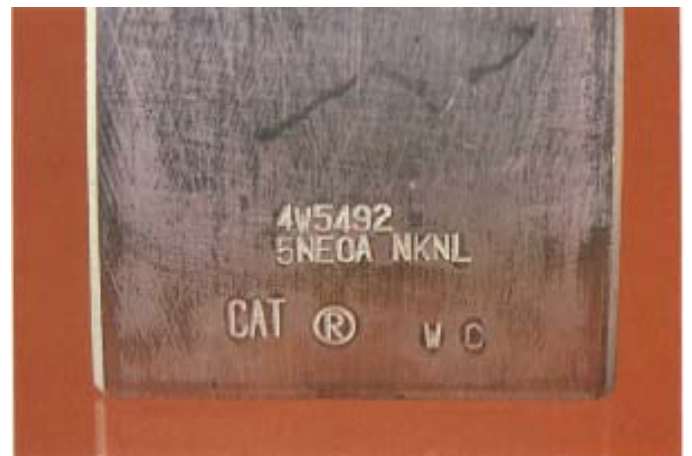
Los cojinetes CAT deben tener tanto la marca comercial "CAT" y la "R", el código de proveedor y el revestimiento de estaño brillante.

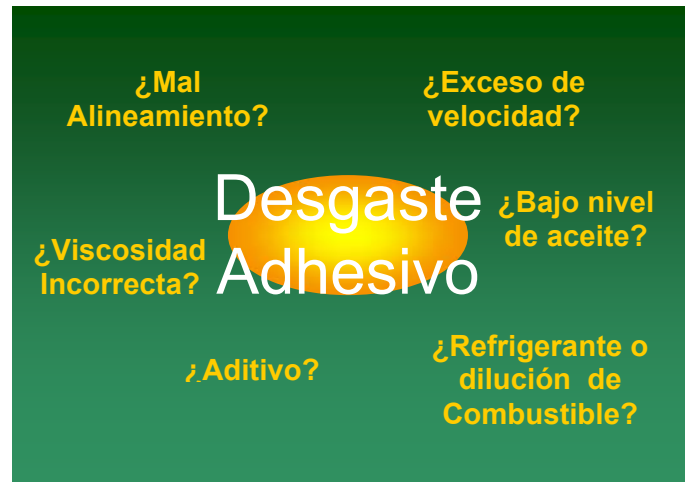
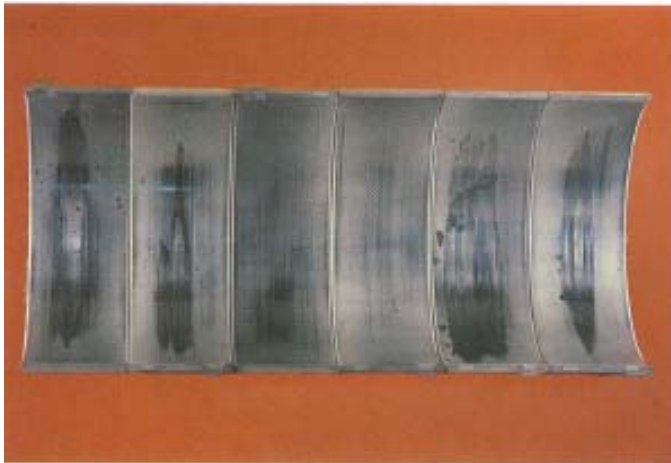
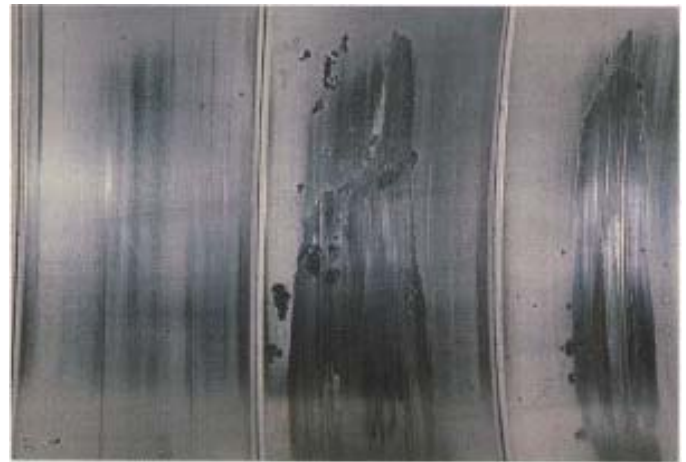
Las señales de desgaste adhesivo incluyen pulido, desgaste y derretimiento de las capas superficiales. Observe que no hay un corte abrasivo hasta que se produce la adherencia del aluminio, y que algunos cojinetes no están dañados debido a diferentes tolerancias y grosores de la película de aceite.

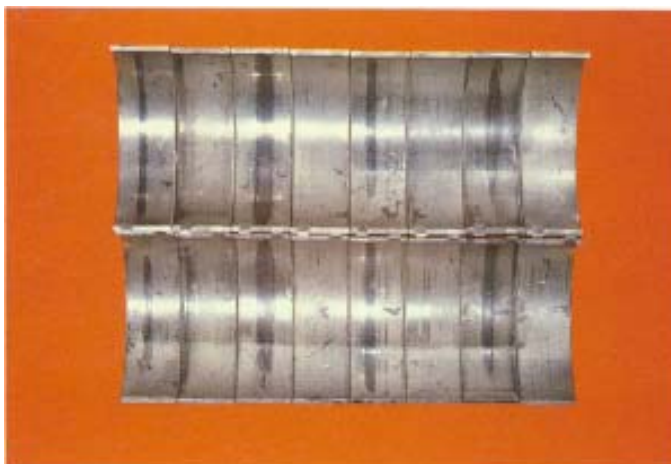
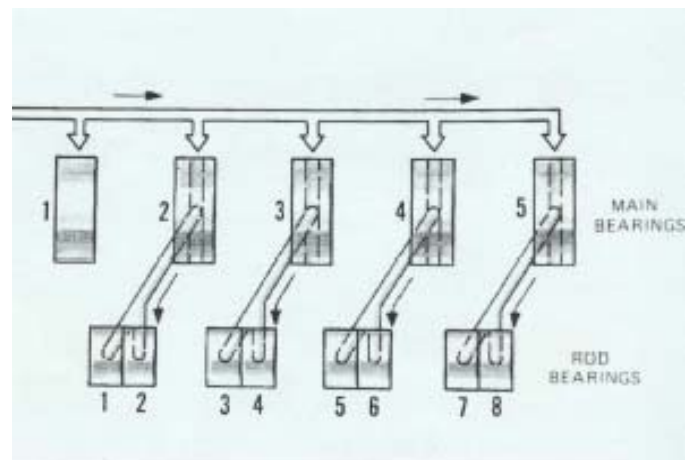
En estos cojinetes de biela 3208, solo los cojinetes impares están dañados, lo cual sugiere que hay una razón física lógica para el daño. Esa razón es un suministro de aceite marginal.

El patrón de desgaste es debido a los pasajes de aceite perforados del cigüeñal. La fuerza centrífuga causará que el aceite remanente fluya hacia los pasajes pares, dejando a los pasajes impares con poco o nada de aceite.

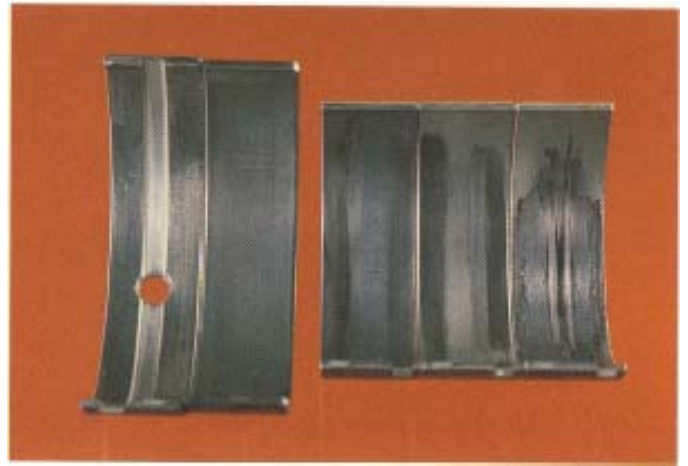
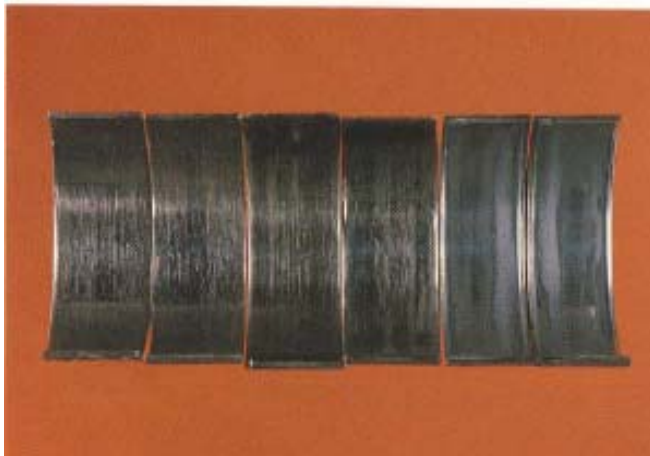
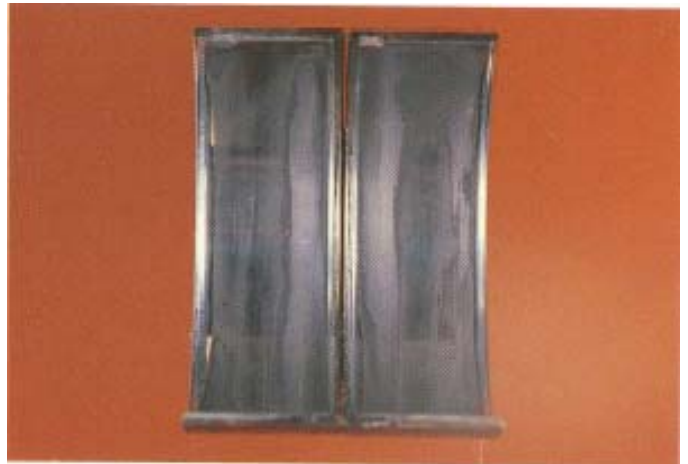
Ya sean los problemas de calidad o cantidad de aceite pueden provocar una lubricación marginal. Estos cojinetes funcionan con una gran cantidad de glicol etilénico en el aceite de lubricación, provocando un desgaste adhesivo y un cambio de color.

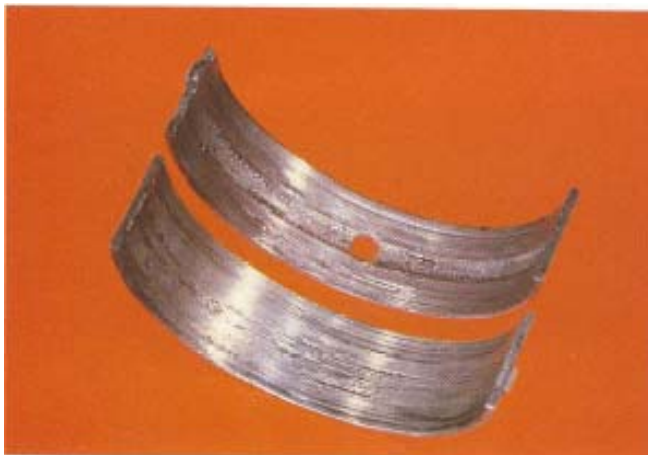
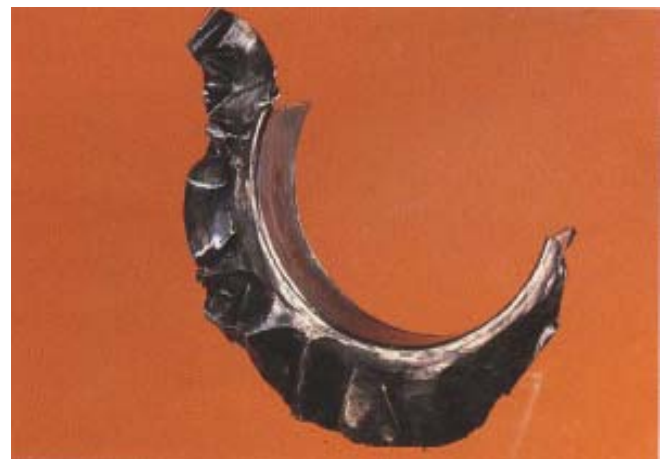
La dilución de combustible también puede llevar a una lubricación marginal, cambio de color, fatiga del recubrimiento de estaño- plomo, picaduras y fallas del cojinete.

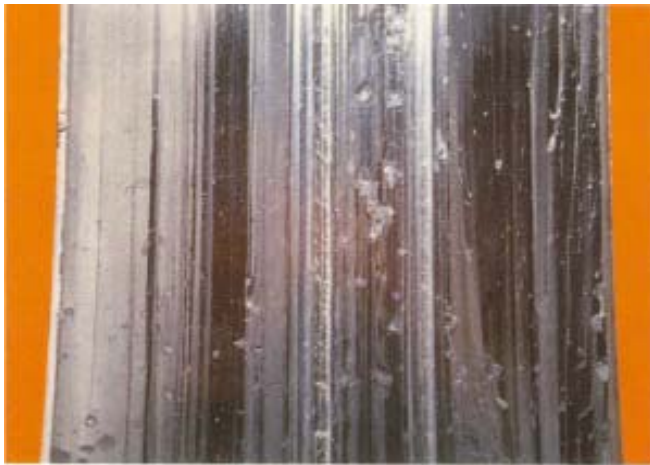
Ya sea los problemas de calidad o cantidad de aceite pueden provocar una lubricación marginal. Estos cojinetes funcionan con una gran cantidad de glicol etilénico en el aceite de lubricación, provocando un desgaste adhesivo y un cambio de color.

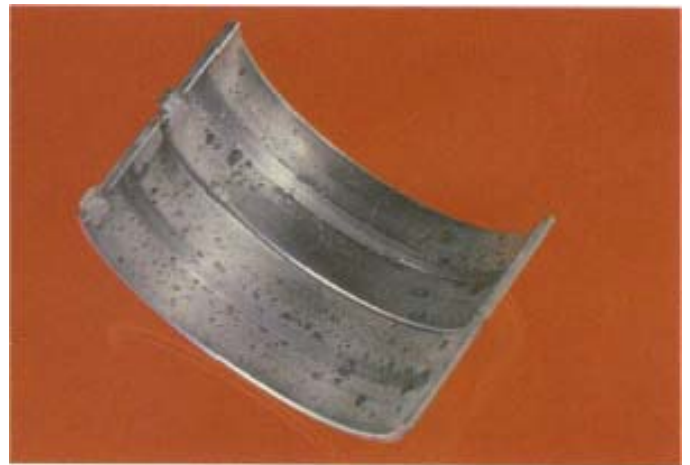
El material externo duro y grande que corta y ranura las superficies es con frecuencia introducido durante la fabricación, re fabricación, armado o reparación.

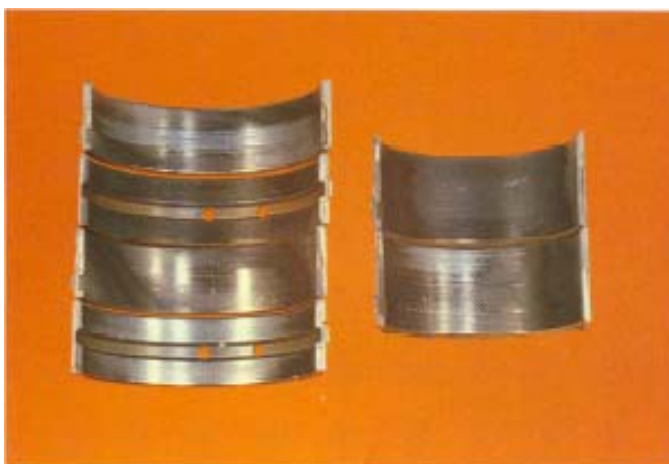
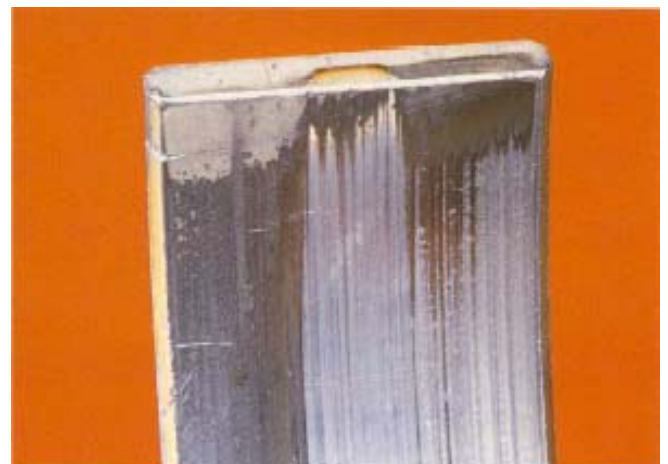
El material externo más pequeño que raya y se incrusta puede ser auto generado durante la operación, o puede ser introducido por filtros defectuosos o durante las operaciones de mantenimiento.

Cuando los cojinetes tienen una superficie cortada abrasivamente, áspera y oscura, deberíamos sospechar de la presencia de material externo excesivo o carbón en el aceite. Las posibles causas de raíz incluyen una mala relación aire/ combustible, aros quebrados, camisas desgastadas, posicionamientos altos de combustible, cambios de aceite extendidos, filtros defectuosos, etc.

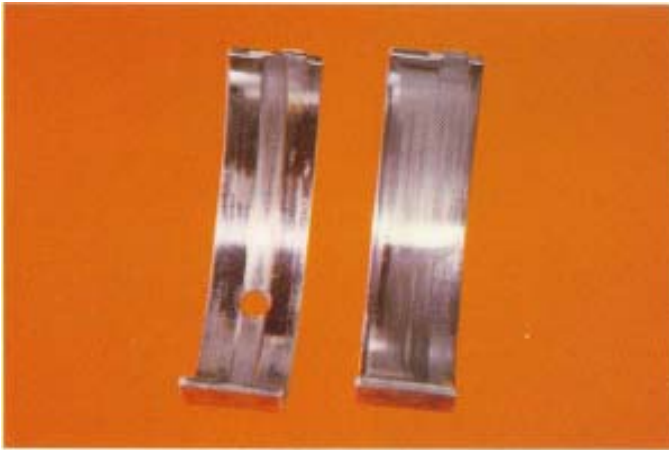
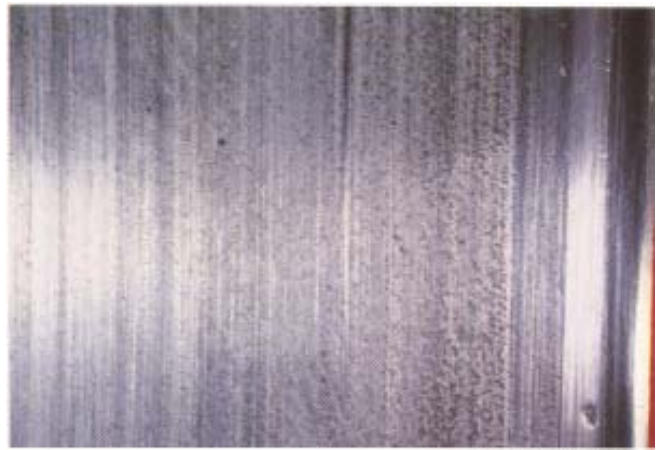
Cuando los cojinetes principales están desgastados excesivamente y tienen una apariencia a cromo, y cuando los cojinetes de biela están básicamente sin daños, deberíamos sospechar que se produjo una picadura por descarga eléctrica. Una inspección con ampliación revela cortes abrasivos finos y picaduras.

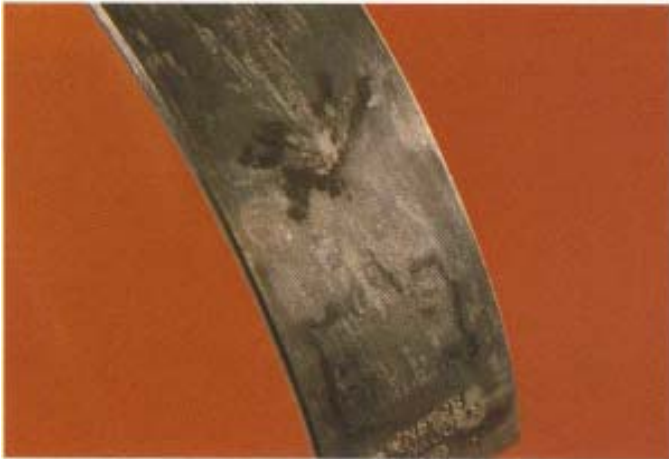
Los respaldos de los cojinetes principales por lo general muestran picaduras localizadas con patrones de oxido negro.

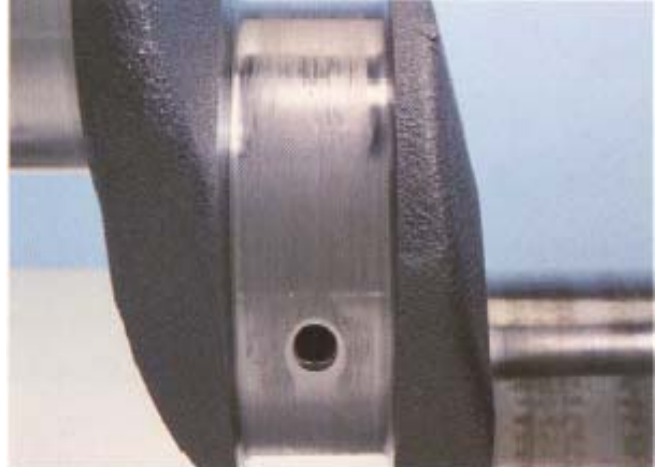
Los muñones de los cojinetes principales del cigüeñal por lo general tienen una apariencia deslustrada (excepto cerca del orificio de aceite) debido a las picaduras causadas por el arco eléctrico.

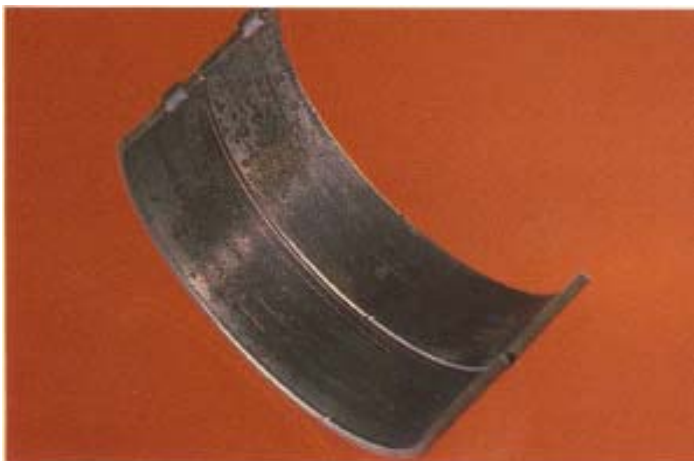
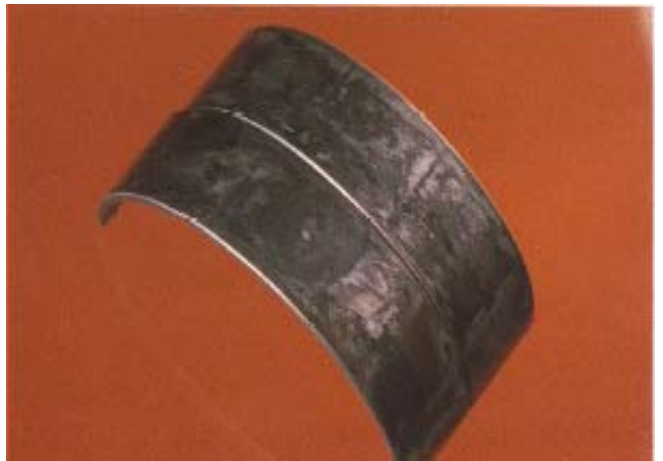
Las picaduras de descarga por la soldadura de arco eléctrica produce mas daño abrasivo severo a las superficies desgastadas y picaduras localizadas mas profundas (algunas veces rodeada por colores de templado) en el respaldo del cojinete.

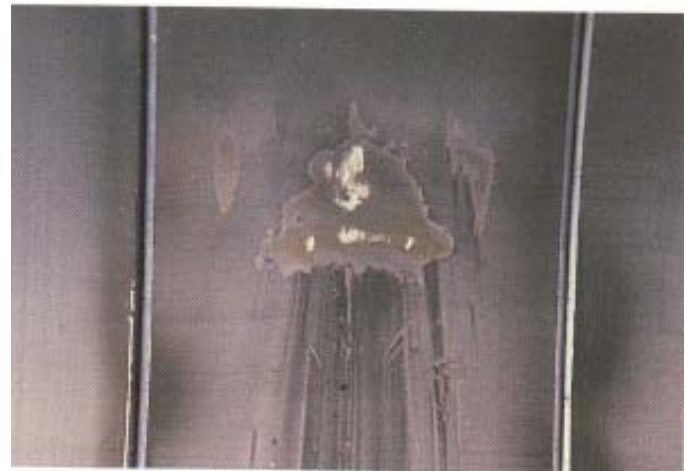
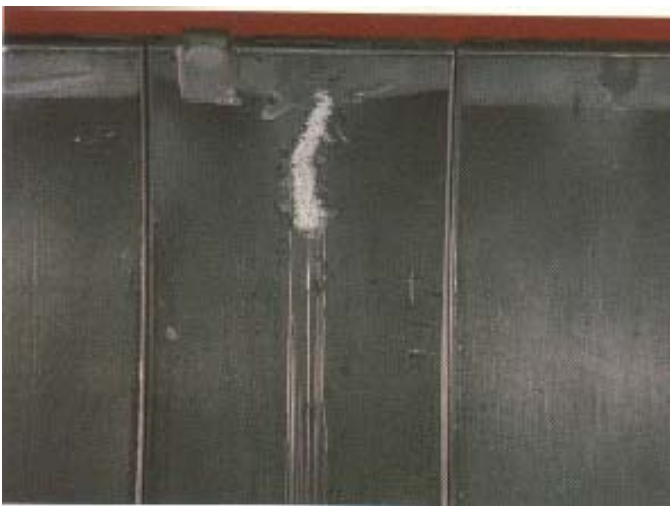
Sin embargo, si la erosión por cavitacion es lo suficientemente severa para aflojar piezas más grandes de la capa de aluminio, esas piezas de aluminio se pueden separar, causar daños abrasivos, hacer que las superficies que soportan la carga sean más ásperas y acortar la vida del cojinete.

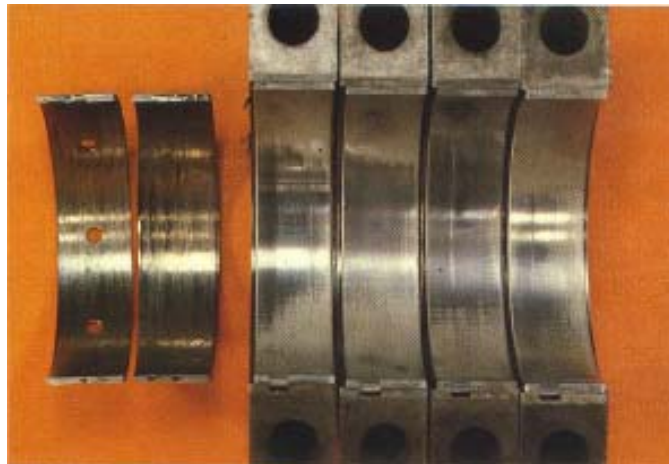
Un cojinete principal fallo 50 horas después de la reconstrucción del motor. Se instalaron cojinetes nuevos en los calibres que tenían aumentos de corrosión por frotación. Esto levanto los cojinetes nuevos y produjo puntos de calor.

La corrosión por frotación se produce cuando las partes encajan muy apretadas y son forzadas a moverse unas contra otras por cargas aplicadas. El cargado puede ser anormal o el encaje puede no ser lo suficientemente apretado. Se puede producir la micro soldadura de asperezas, picaduras del metal y aumento del oxido.

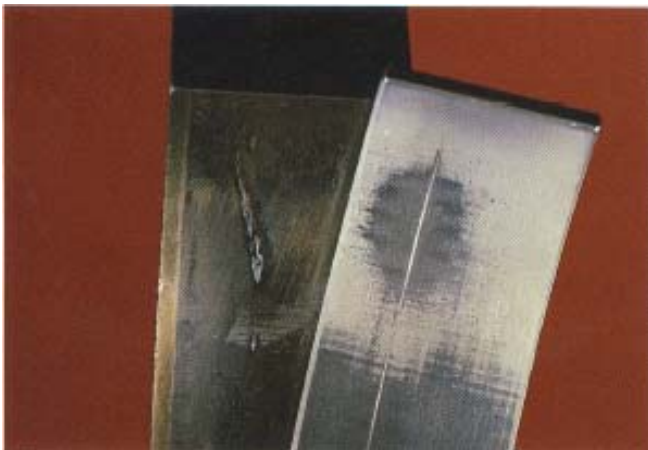
Si movemos a un lado el tercer cojinete observaremos un aumento de oxido irregular y el correspondiente punto caliente de la superficie.

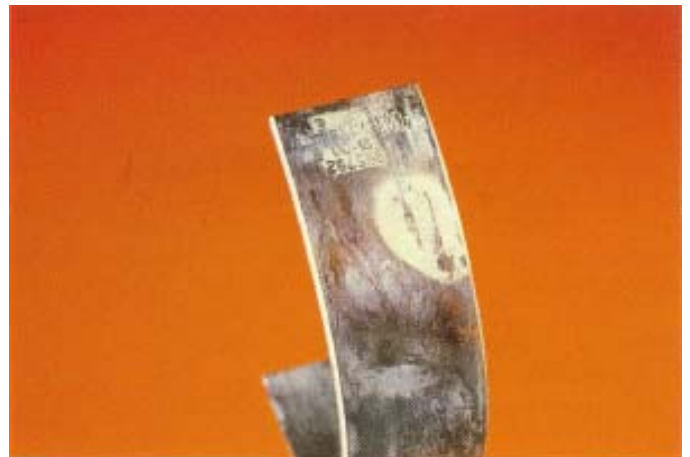
El respaldo de los cojinetes ha sido claramente levantado del calibre por el aumento de corrosión por frotación.

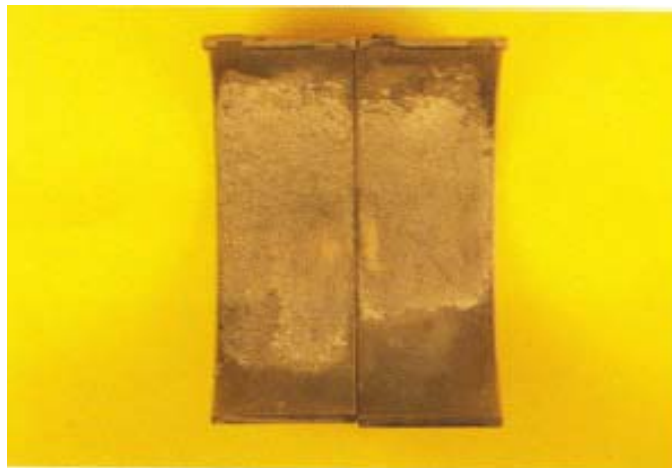
Los cojinetes atacados por condiciones de ácido pueden tener una superficie áspera y un desgaste prematuro de la capa de estaño- plomo mas allá del área de carga alta. Después de un suave enjuague y secado, la superficie también puede parecer seca y escamosa.

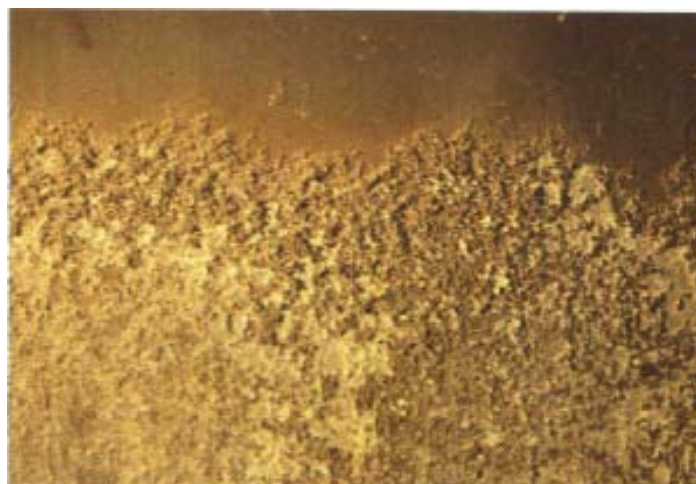
Una inspección mas profunda de la superficie áspera con ampliación revela que la superficie esta siendo atacada por ácidos, y que la capa de estaño- plomo esta siendo separada, dañada y quebrada por la corrosión.

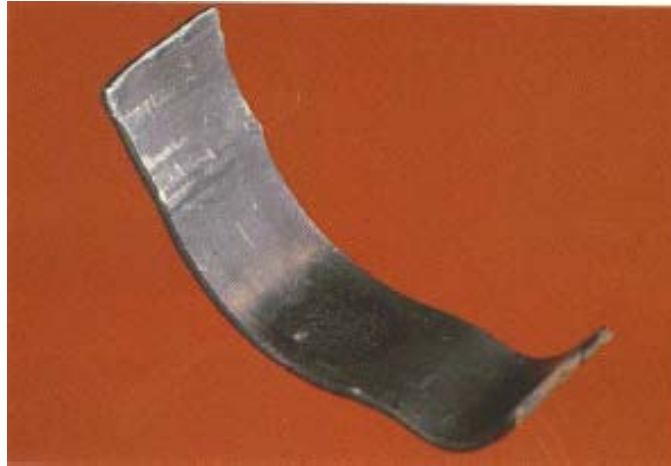
Las superficies desgastadas con frecuencia no presentan un desgaste abrasivo o adhesivo anormal

Los cojinetes que están sujetos a daños por impacto secundario por lo general no registran un desgaste anormal en su superficie, pero han sido aplastados, doblados, deformados o torcidos por las fuerzas de impacto. Estas señales nos indican que los cojinetes son resultados, no causas de raíz de las fallas, y que fueron liberados de sus calibres durante la operación. A continuación deberíamos inspeccionar los calibres de los cojinetes relacionados.

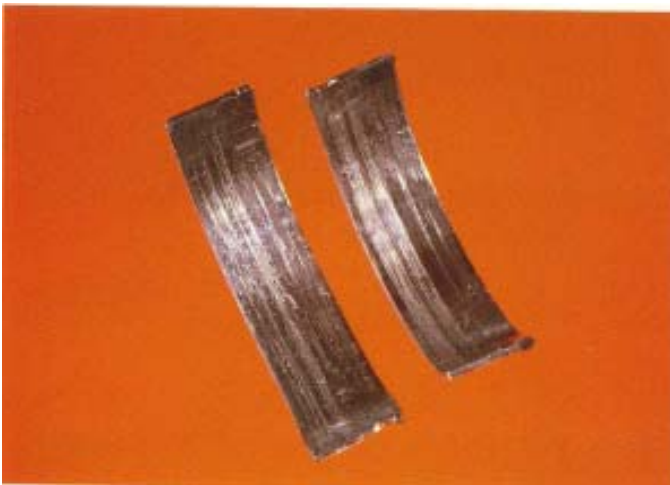
Incluso cuando encontramos un desgaste abrasivo secundario, se puede observar el desgaste normal de la capa de estaño- plomo por debajo de las rayaduras abrasivas, lo cual indica que el cojinete no es la causa de raíz de la falla.

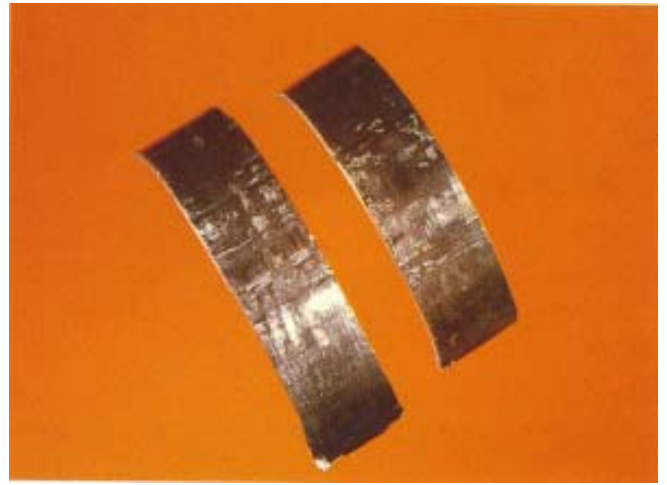
Los respaldos de los cojinetes también nos indican que estaban sueltos, golpeados, deformados, y rotados en las carreras de potencia, lo cual es claramente un daño resultante.

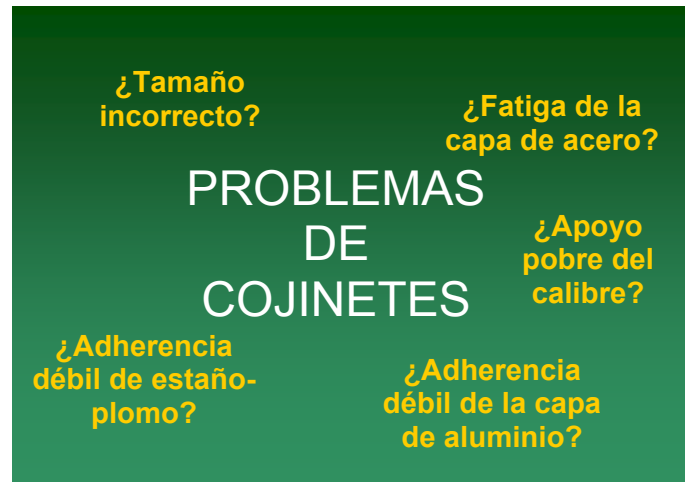
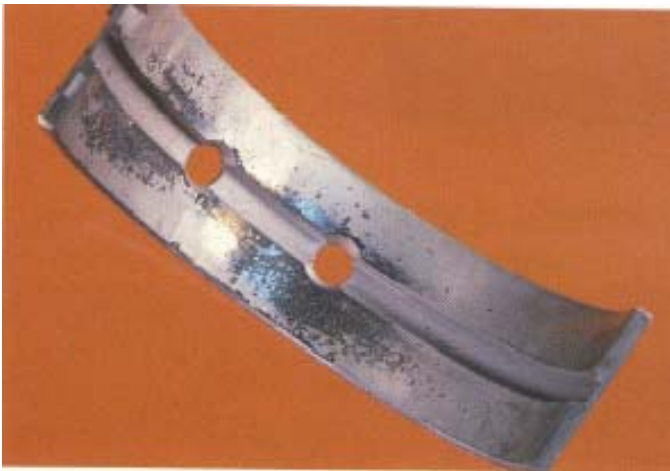
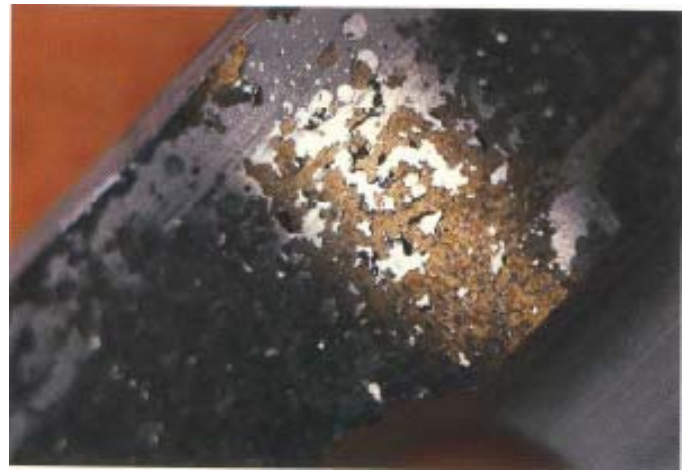
Ocasionalmente, podemos encontrar un cojinete en el cual el recubrimiento de estaño- plomo ha empezado a presentar escamado en las áreas grandes debido a una adherencia débil. No habrá evidencia de la presencia de otros tipos de desgaste. Esto es llamado empalizado del recubrimiento de estaño- plomo y puede llevar a un acortamiento en la vida del cojinete.

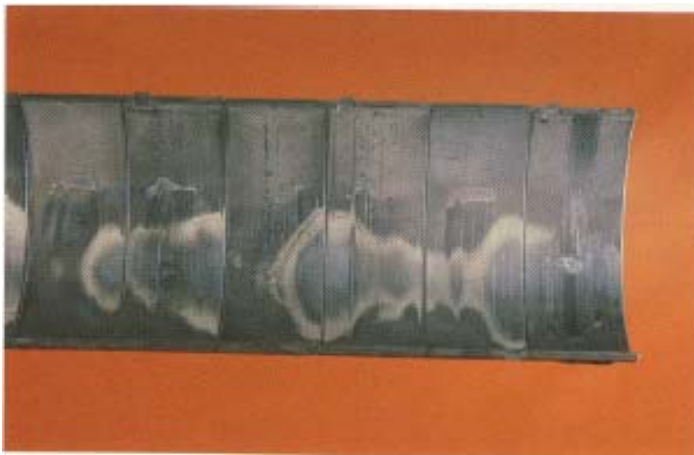
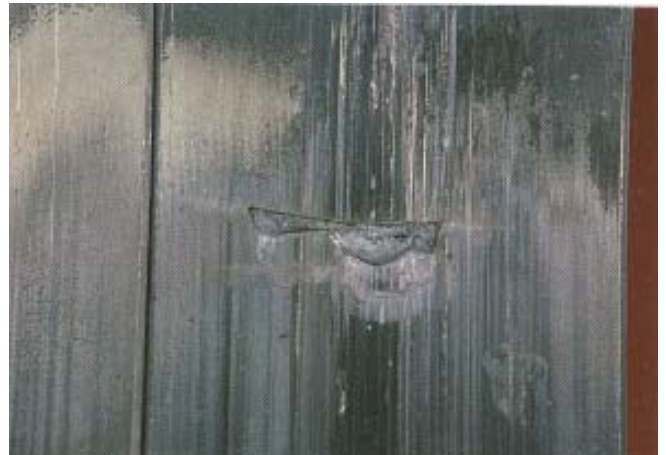
Las fracturas por fatiga no deberían desarrollarse en la capa de aluminio bajo condiciones normales. Cuando se observa la separación de la adherencia de aluminio, como vemos aquí, debemos asegurar que el perfil del cigüeñal, lubricación, carga, etc., estén normales antes de sospechar que tenemos un problema con los cojinetes.

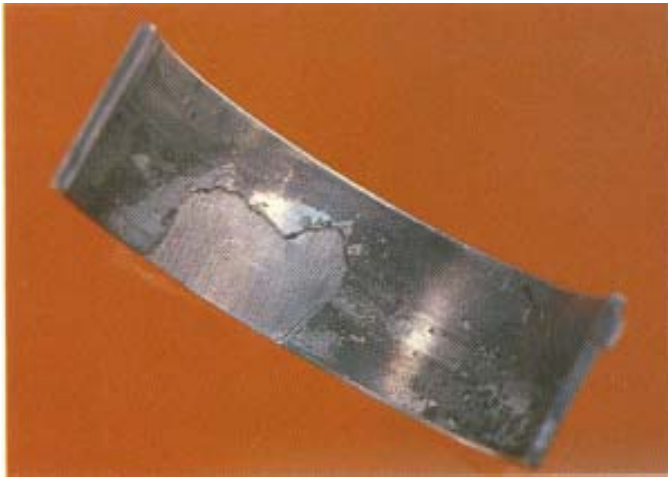
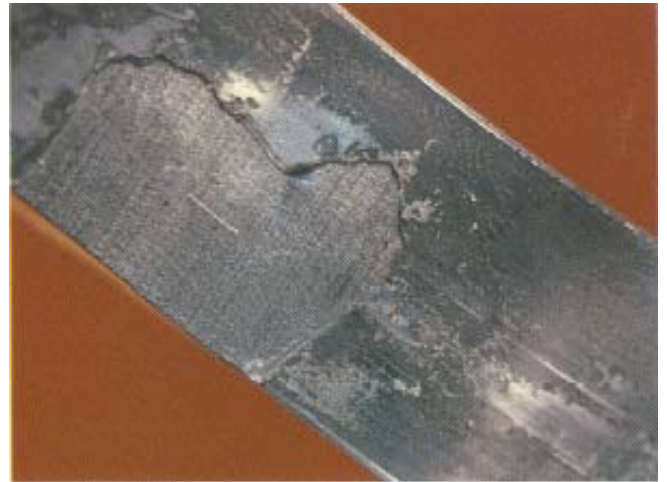
Una adhesión débil de la capa de aluminio al revestimiento de acero puede resultar en pequeñas piezas de aluminio que se sueltan hasta que las áreas grandes desaparecen. Debido a que las piezas que se separan por lo general son muy pequeñas, el desgaste abrasivo hacia abajo es poco común.
