# Cojinetes del Motor

Análisis de Fallas  
Aplicado

**CATERPILLAR**

**LIBRO DE REFERENCIA**

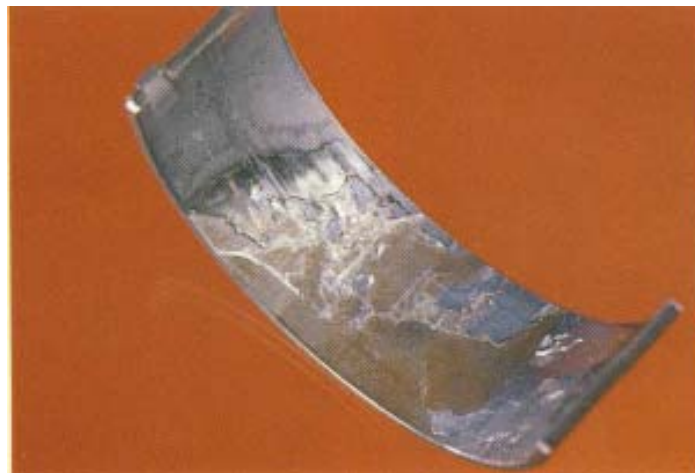
Con el tiempo, toda la capa de aluminio puede ser removida si un cojinete con una adherencia débil es mantenido en servicio. Pero siempre y cuando la cantidad y calidad de la lubricación sea buena, se produce poco desgaste abrasivo o adhesivo.

La separación de la adherencia, acompañada por altas temperaturas de la superficie y desgaste adhesivo puede sugerir que un aumento térmico de la capa de aluminio ha causado la falla de la adherencia. En estos casos, necesitamos investigar la causa de las altas temperaturas de la superficie.
